説明資料(第2稿)での記載箇所		章項目	5.3.1	ページ	p.39	行	4行目
事業名	堤防補強		河川名	桂川			
府 県	京都府	市町村	京都市伏見区		地先	羽束師

河川整備の方針
堤防補強
 高規格堤防整備区間及び緊急な対策が必要な区間において堤防補強を実施する。併せて対策効果のモニタリングを実施する。実施の優先度は、破堤したときの背後地への被害影響、堤防危険度を考慮して、詳細調査を行い、必要な箇所について緊急に堤防補強を実施する。

具体的な整備内容
 緊急堤防補強区間対象延長
 (詳細調査実施) 約1300m

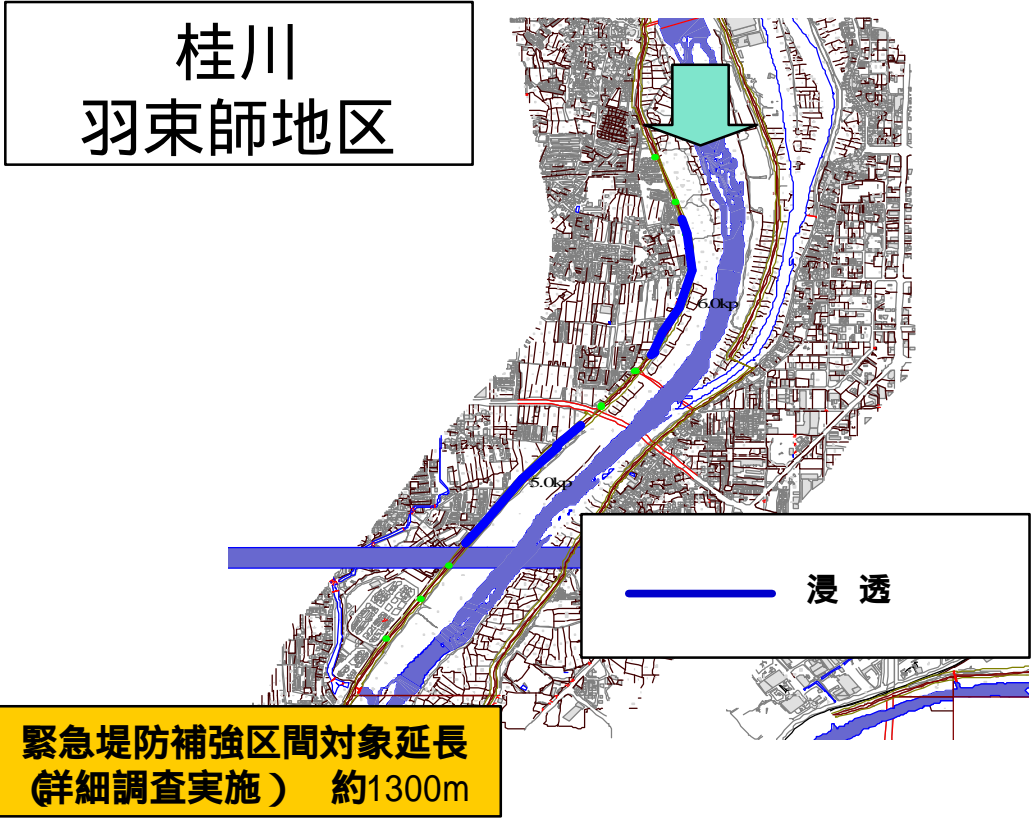
平面図

事業の数量 諸元等
 浸透対策 L=1300m

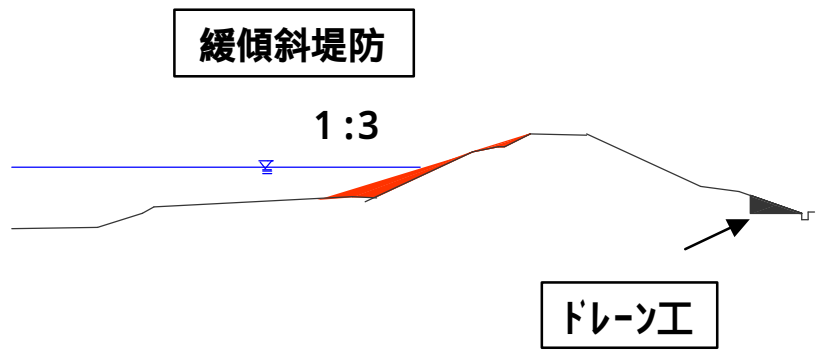
横断図

堤防補強対策の一例

実施にあたっては「淀川堤防強化検討委員会」にて早急に検討する。

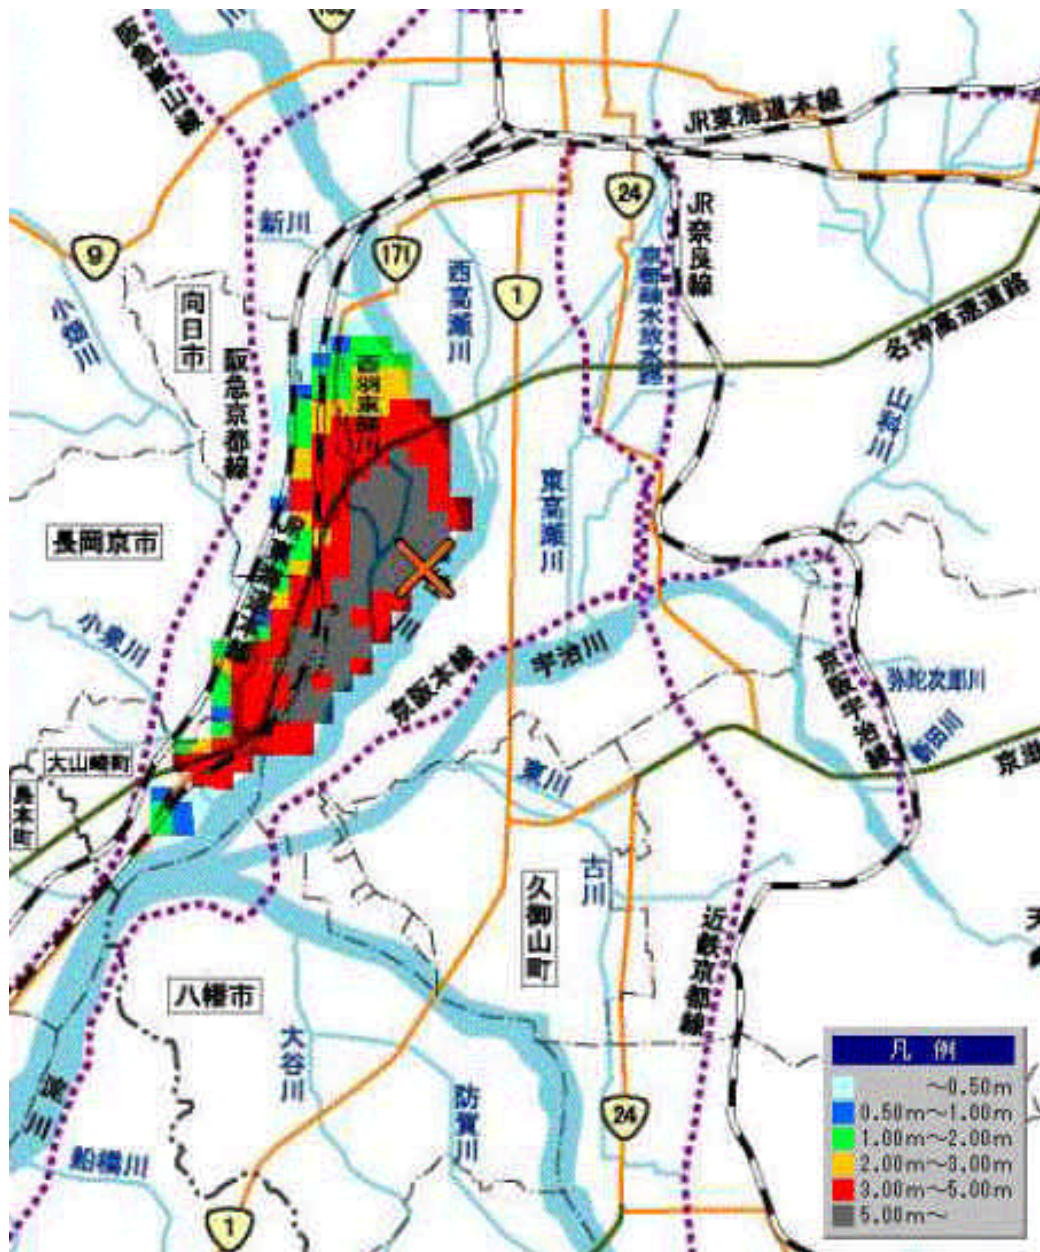
整備効果

想定氾濫被害 (「5313」型 2.0倍降雨時)

被害額	16,031	(億円)
浸水面積	1,398	(ha)
被災人口	48,192	(人)
浸水家屋	16,110	(戸)

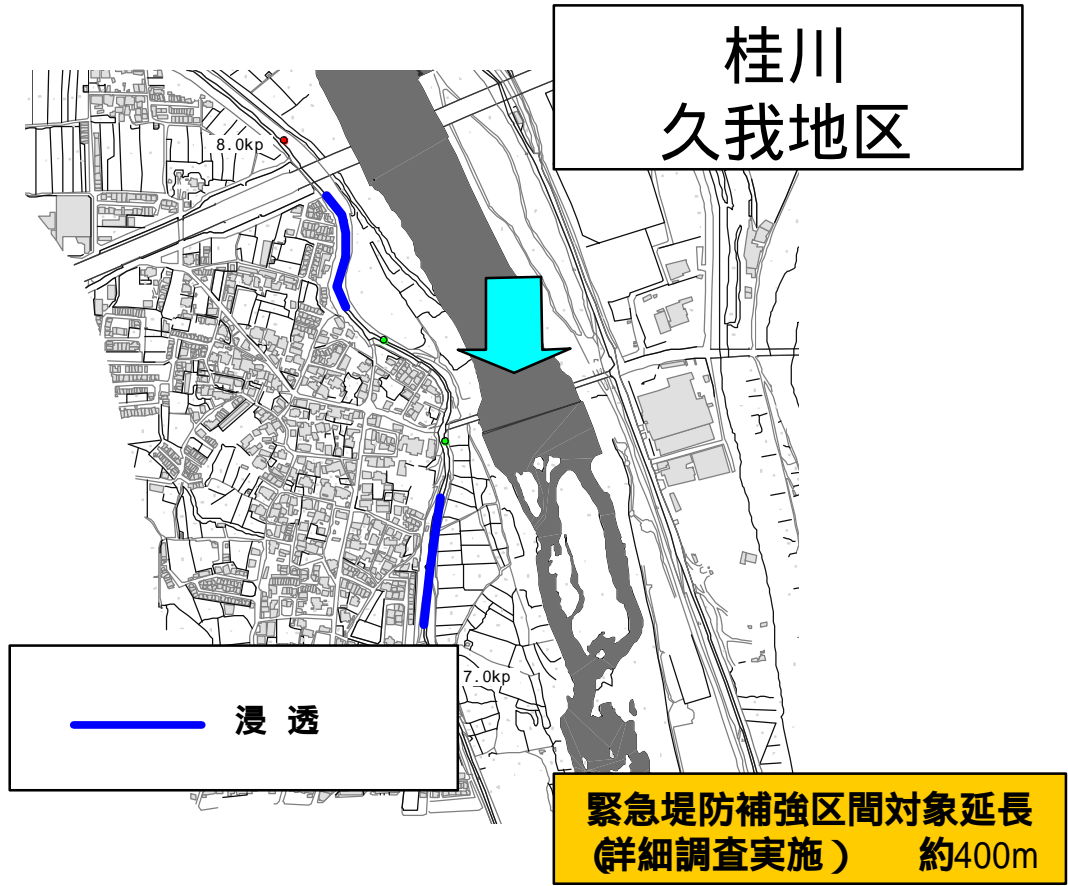
平面図

具体的な整備内容
 緊急堤防補強区間対象延長
 (詳細調査実施) 約400m

事業の数量 諸元等
 浸透対策 L=400m

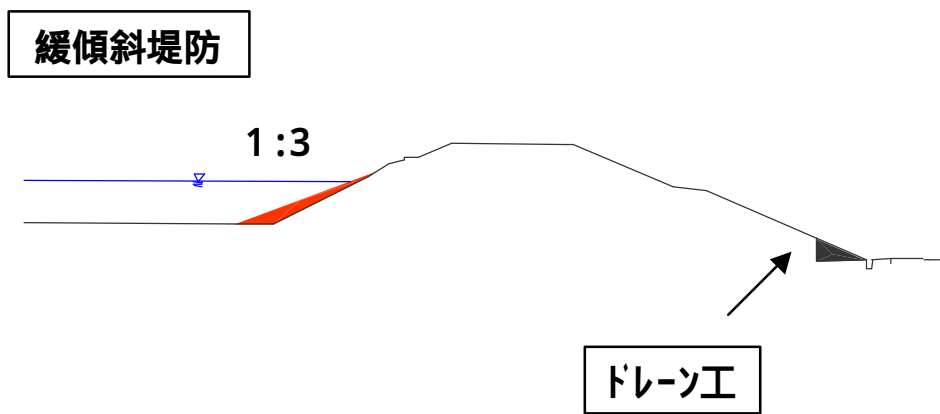
横断面図

堤防補強対策の一例

実施にあたっては「淀川堤防強化検討委員会」にて早急に検討する。

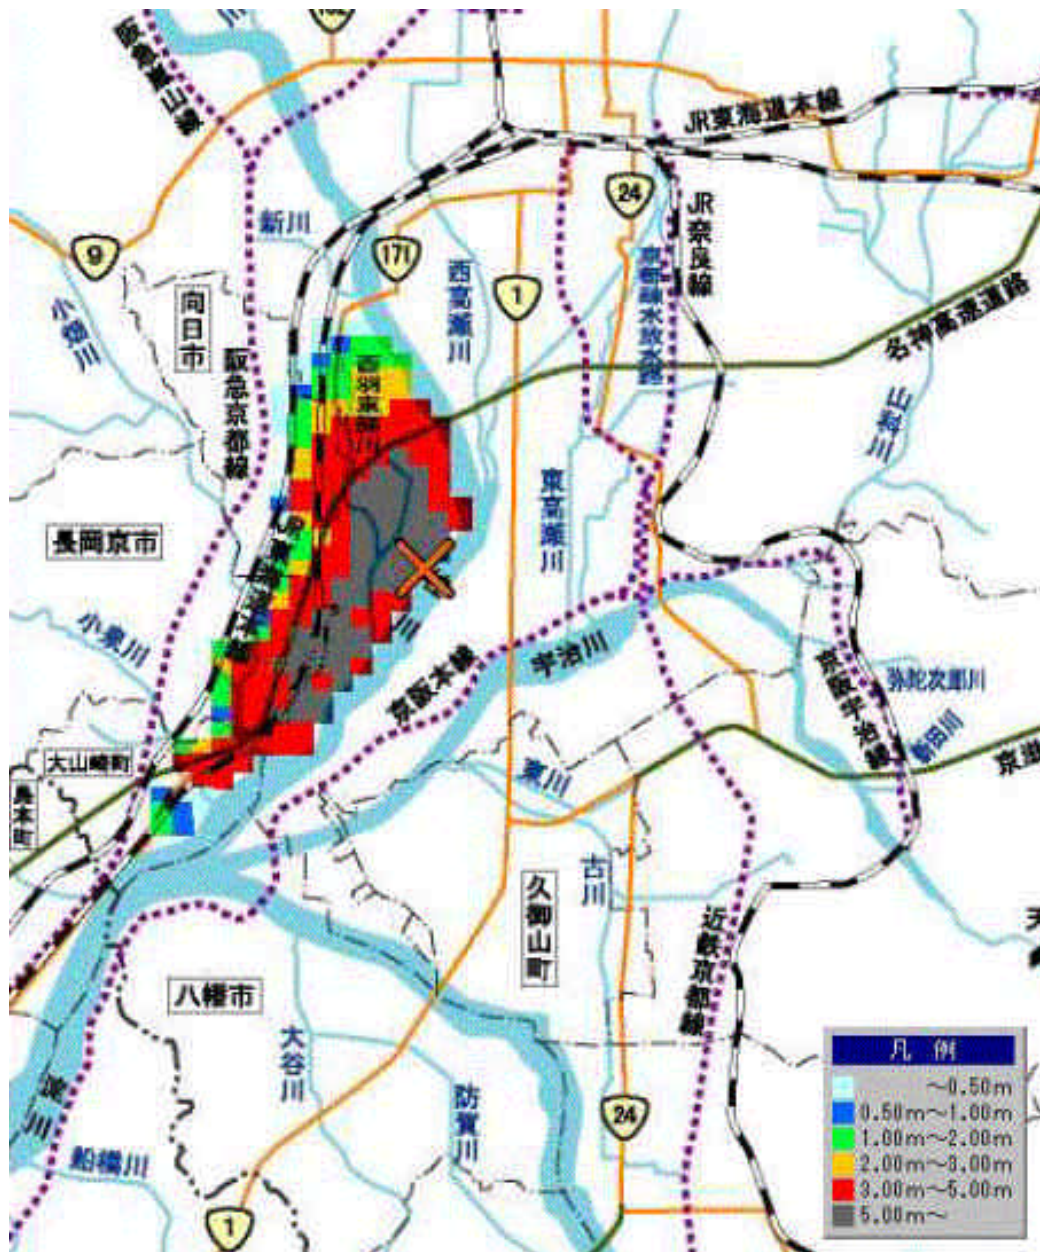
整備効果

想定氾濫被害 (「5313」型 2.0倍降雨時)

被害額	16,031	(億円)
浸水面積	1,398	(ha)
被災人口	48,192	(人)
浸水家屋	16,110	(戸)

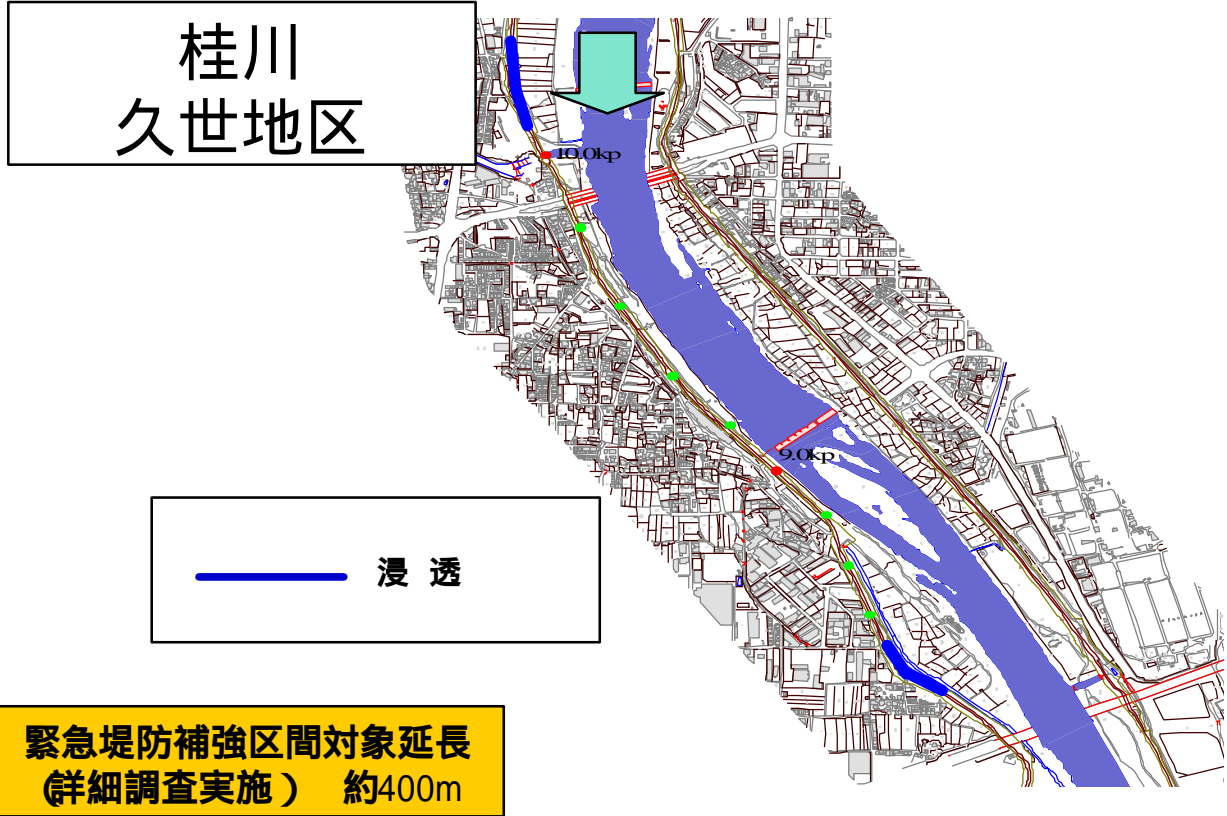
平面図

具体的な整備内容
 緊急堤防補強区間対象延長
 (詳細調査実施) 約400m

事業の数量 諸元等
 浸透対策 L = 400m

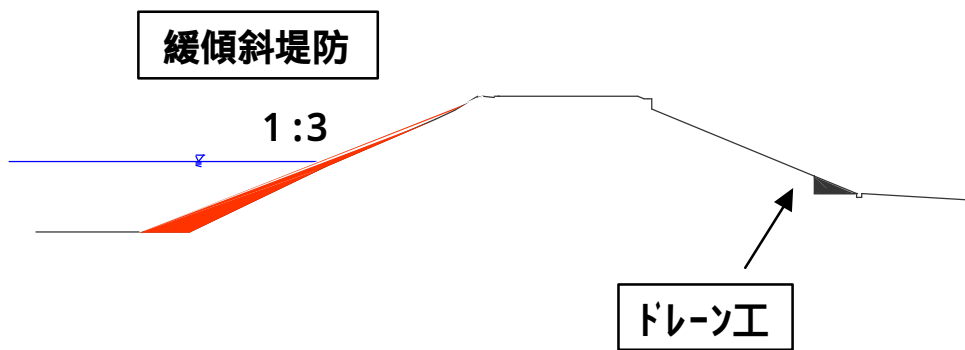
横断面図

堤防補強対策の一例

実施にあたっては「淀川堤防強化検討委員会」にて早急に検討する。

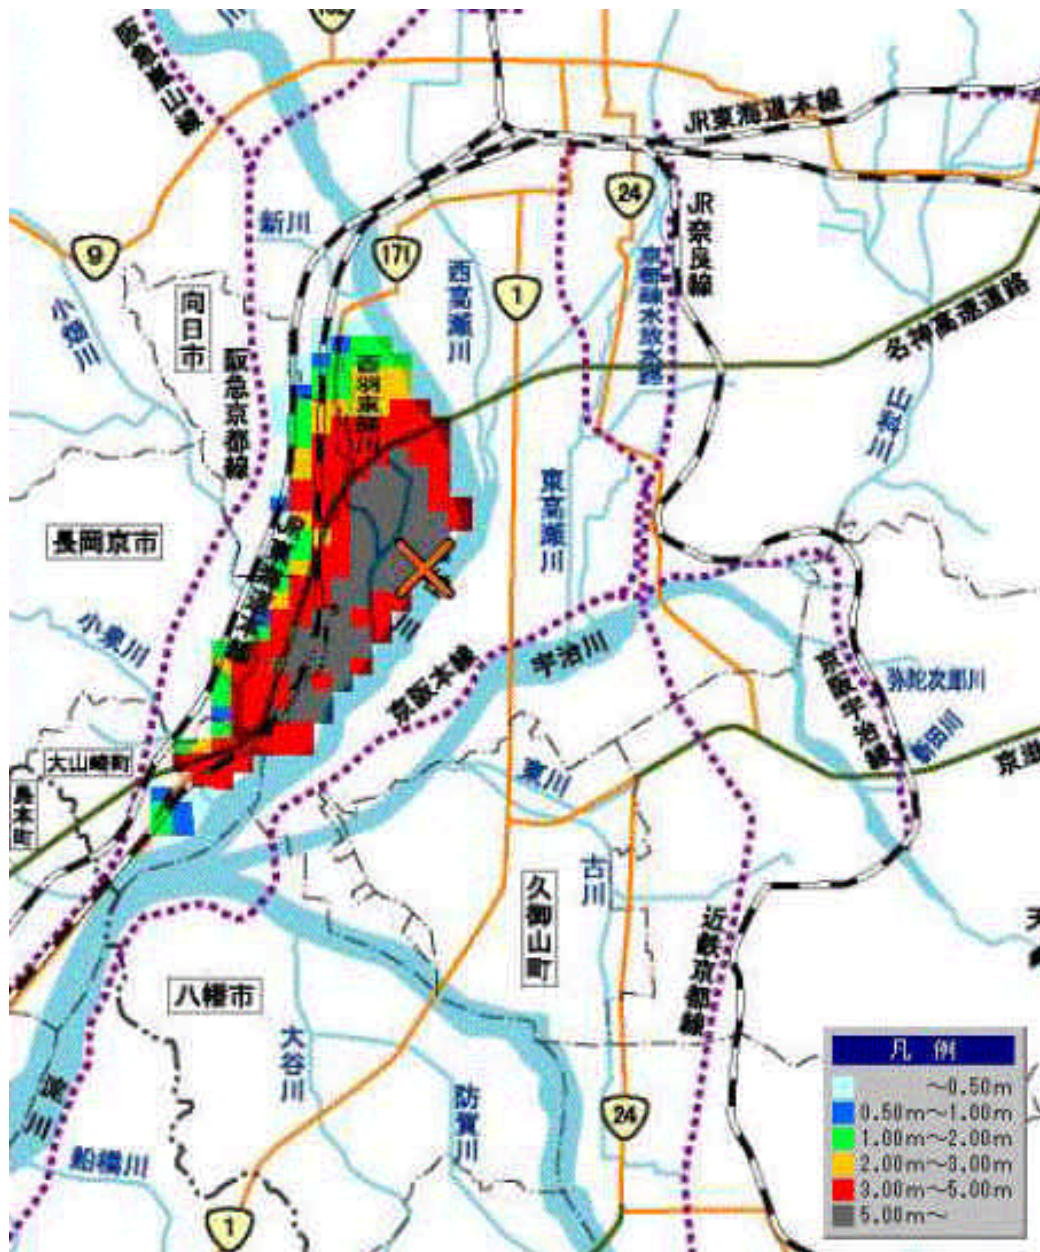
整備効果

想定氾濫被害 (「5313」型 2.0倍降雨時)

被害額	16,031	(億円)
浸水面積	1,398	(ha)
被災人口	48,192	(人)
浸水家屋	16,110	(戸)
