説明資料(第2稿)での記載箇所		章項目	5.3.1	ページ	p.39	行	4行目
事業名	堤防補強		河川名	木津川			
府 県	京都府	市町村	八幡市		地先	八幡

**河川整備の方針**  
**堤防補強**  
 高規格堤防整備区間及び緊急な対策が必要な区間において堤防補強を実施する。併せて対策効果のモニタリングを実施する。実施の優先度は、破堤したときの背後地への被害影響、堤防危険度を考慮して詳細調査を行い、必要な箇所について緊急に堤防補強を実施する。

**具体的な整備内容**  
 緊急堤防補強区間対象延長  
 (詳細調査実施) L = 2800m

**事業の数量 諸元等**  
 浸透対策 L = 2800m  
 浸食対策 L = 400m

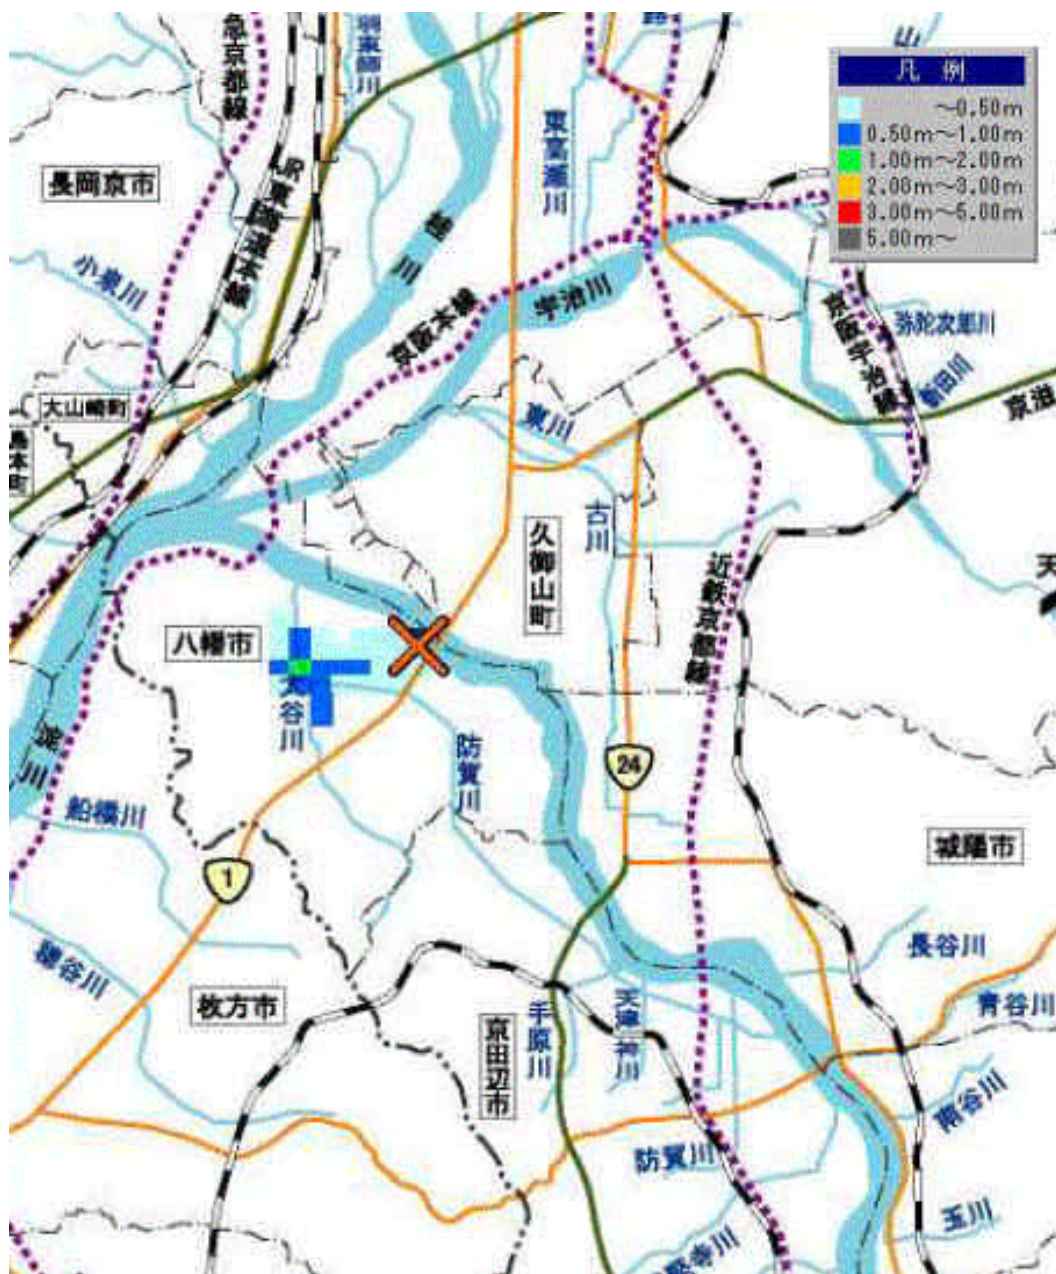
整備効果

想定氾濫被害 (「5313」型 2.0倍降雨時)

被害額	115	(億円)
浸水面積	218	(ha)
被災人口	2,526	(人)
浸水家屋	792	(戸)

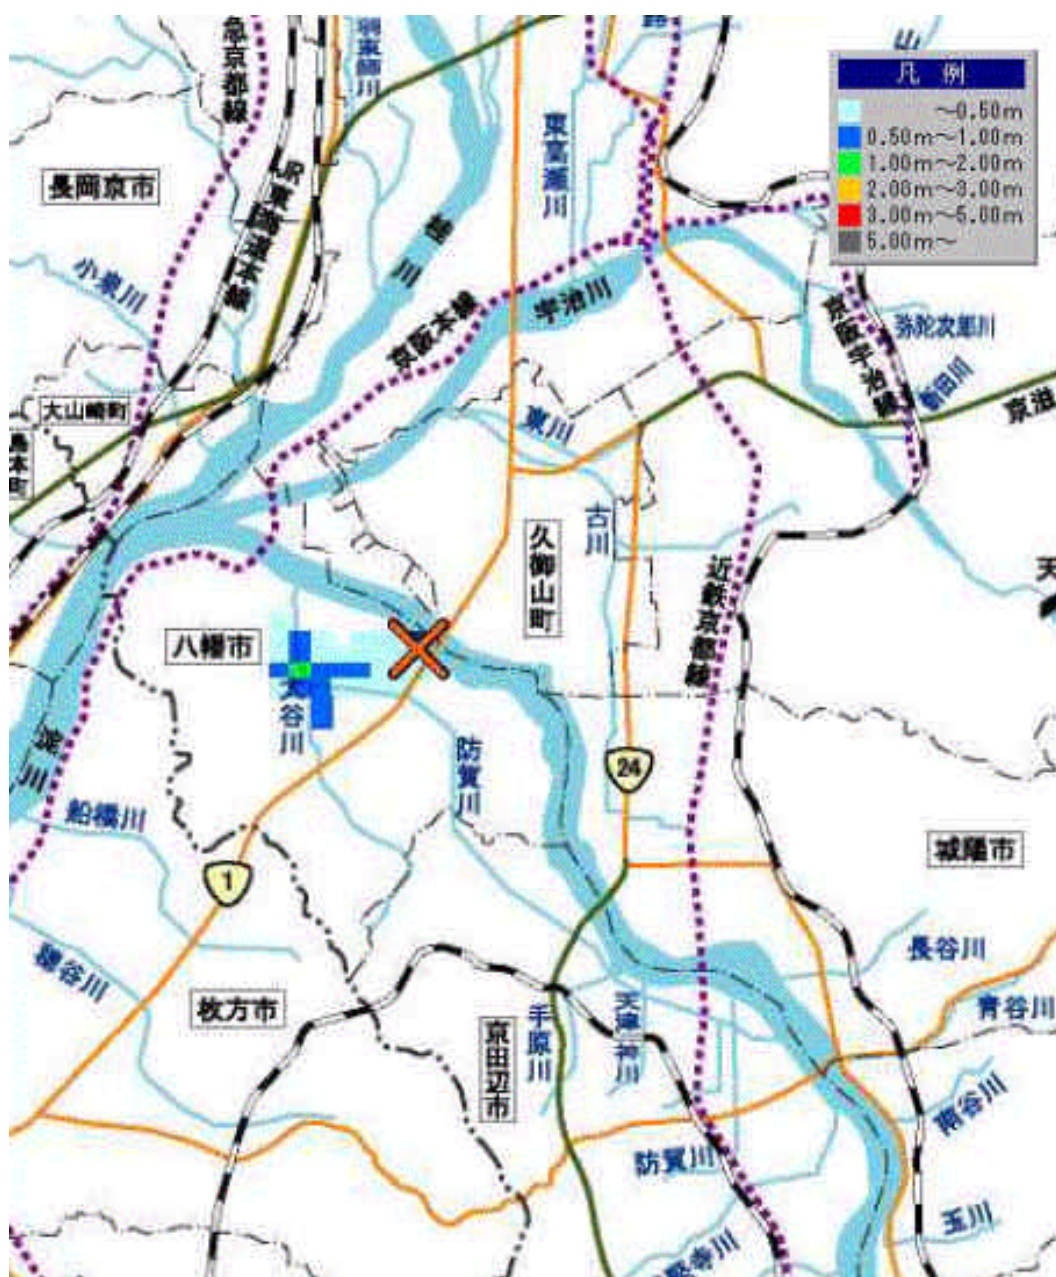
整備効果

想定氾濫被害 (「5313」型 2.0倍降雨時)

被害額	115	(億円)
浸水面積	218	(ha)
被災人口	2,526	(人)
浸水家屋	792	(戸)

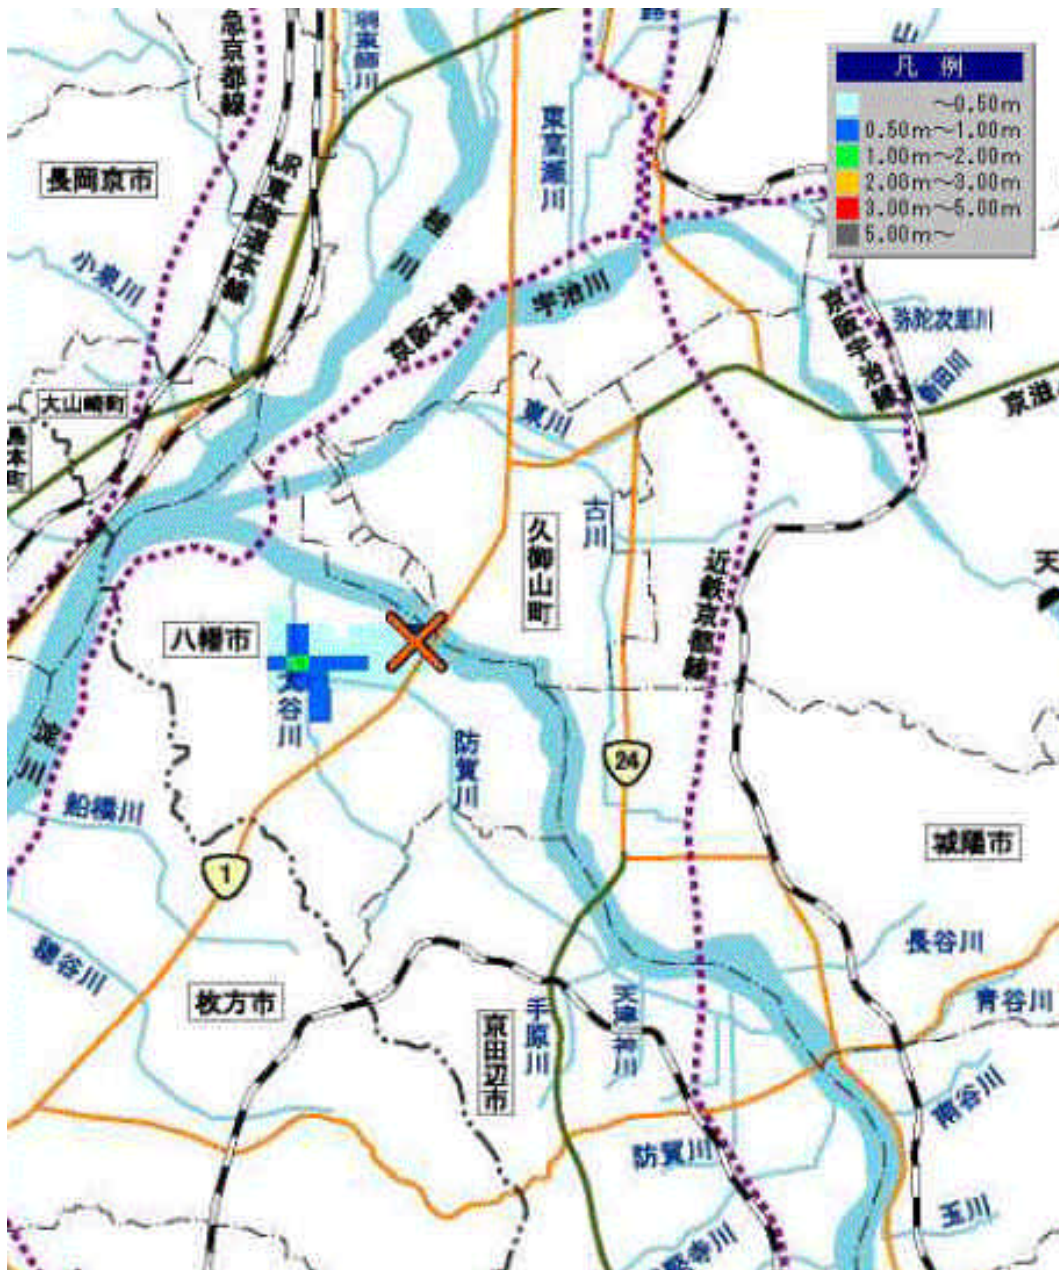
整備効果

想定氾濫被害 (「5313」型 2.0倍降雨時)

被害額	115	(億円)
浸水面積	218	(ha)
被災人口	2,526	(人)
浸水家屋	792	(戸)

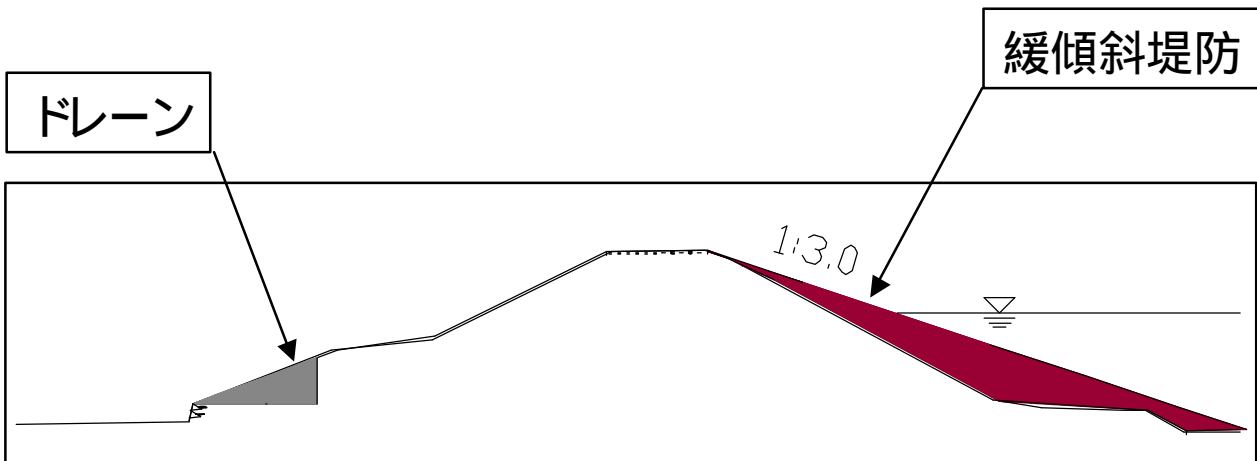
横断面図

実施にあたっては「淀川堤防強化検討委員会」にて早急に検討する。

既存堤防強化対策の一例
