説明資料(第2稿)での記載箇所		章項目	5.3.1	ページ	p.40	行	21行目
事業名	阪神西大阪線淀川橋梁改築事業		河川名	淀川			
府 県	大阪府	市町村	大阪市		地先	此花区伝法外

阪神西大阪線 淀川橋梁

説明資料(第2稿)での記載箇所		章項目	5.3.1	ページ	p.40	行	26行目
事業名	砂防堰堤、山腹工		河川名	瀬田川、木津川			
府県	滋賀県、奈良県、三重県	市町村	15市町村		地先		
現状の課題			河川整備の方針				
<p>過去に多くの大規模な森林荒廃や山腹崩壊が発生し、洪水時にそこから生産される土砂が下流へ大量に流れ込み、多くの人命財産に被害をもたらしてきた。</p>			<p>洪水の流下を阻害する河床上昇の防止やダム貯水池に流入する土砂を抑制することを目的として、山腹工による森林の復元や砂防堰堤の建設を行うとともに、森林の保全・整備の検討について関係機関との連携を図る。</p>

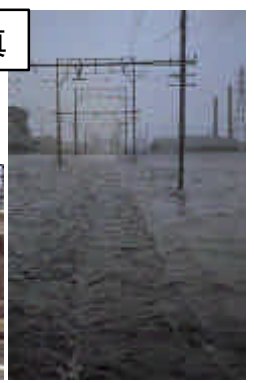
高潮時写真

現状の課題
 一部の橋梁横断部では所定の堤防高さを有しておらず、中には高潮時には陸閘によって浸水を防ぐことを余儀なくされた橋もあり、陸閘操作時には、鉄道及び幹線道路が遮断されることから、社会経済上大きな影響を与えている。

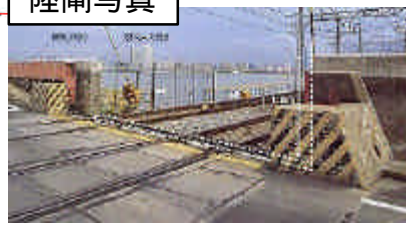
陸開写真

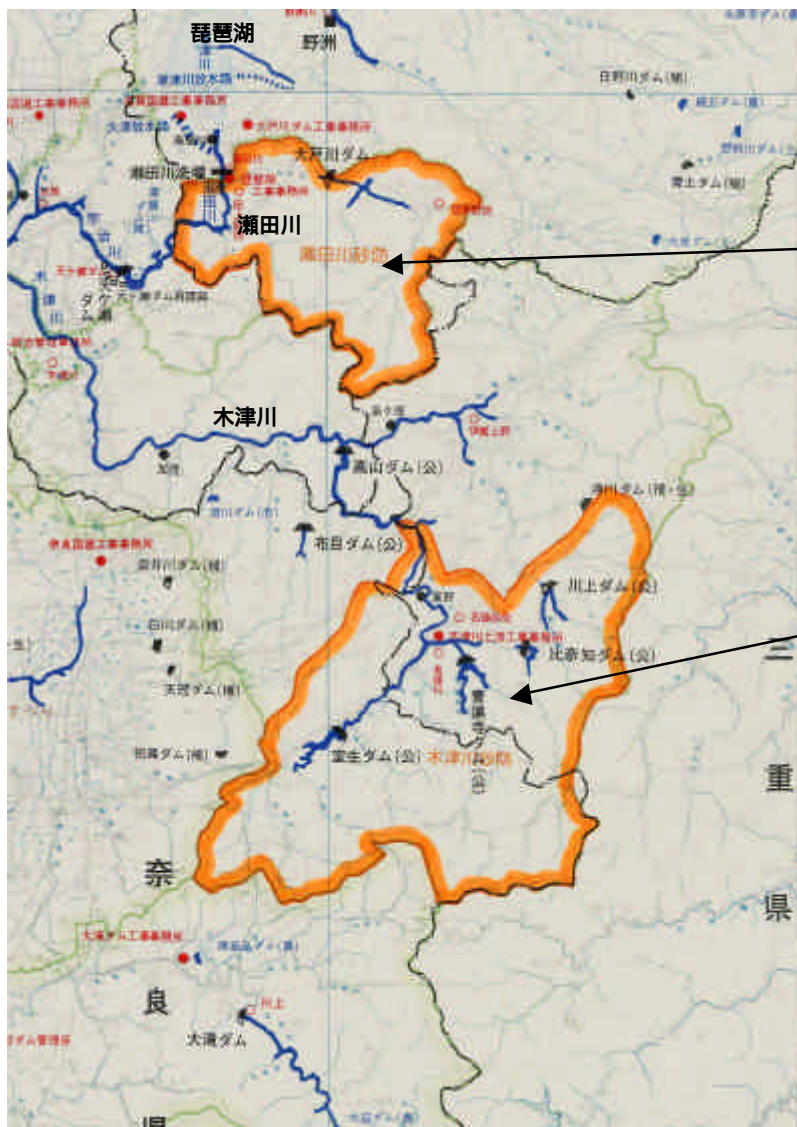
平面図

瀬田川砂防管内

木津川砂防管内

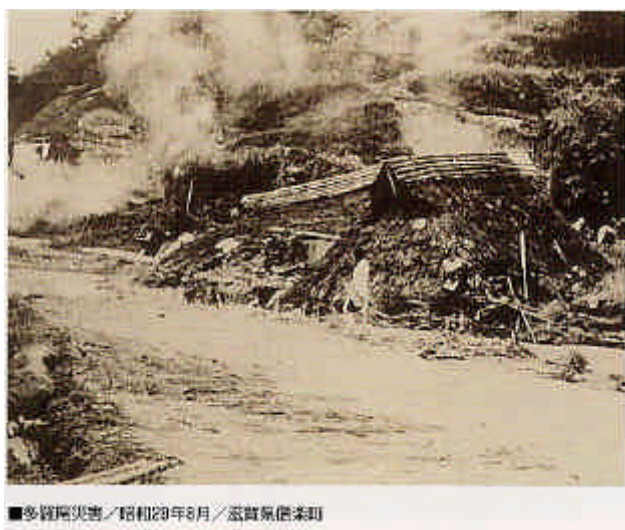
昭和28年災害 (多羅尾災害)

昭和28年8月の集中豪雨により、大戸川流域の多羅尾地区を中心に山崩れが多数発生し、多くの人命・財産に被害をもたらした。

■多羅尾災害/昭和28年8月/滋賀県信楽町

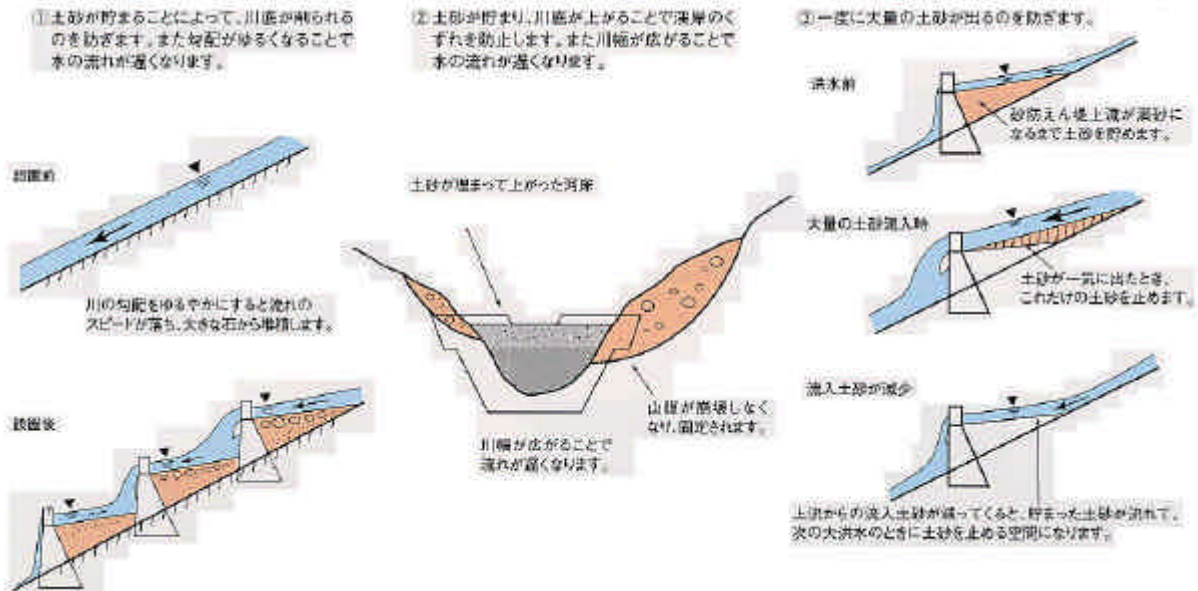
砂防堰堤

- ・現在、瀬田川砂防管内に87基、木津川砂防管内に100基の砂防堰堤があり、その殆どがコンクリート堰堤の不透過型である。
- ・これらの堰堤の多くが現在発揮している機能は「流出土砂抑制・調節ダム」と呼ばれる。

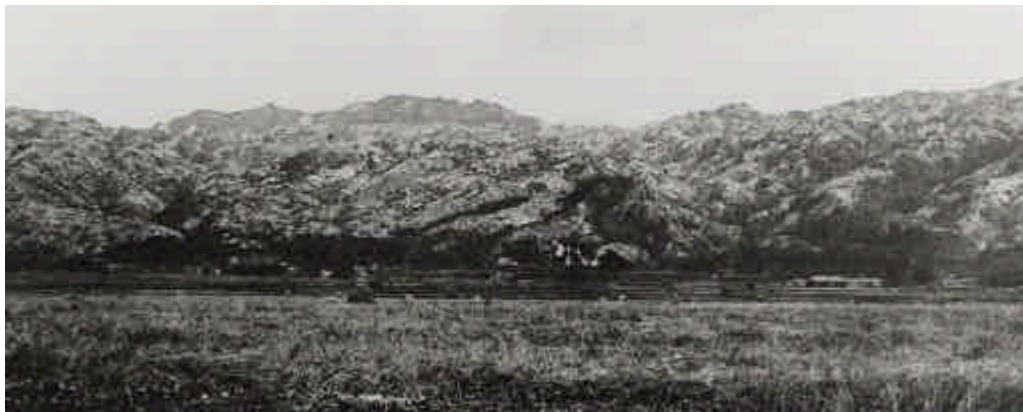
山腹工 (明治の田上山と現在の田上山の比較)

明治の田上山 (明治41年)

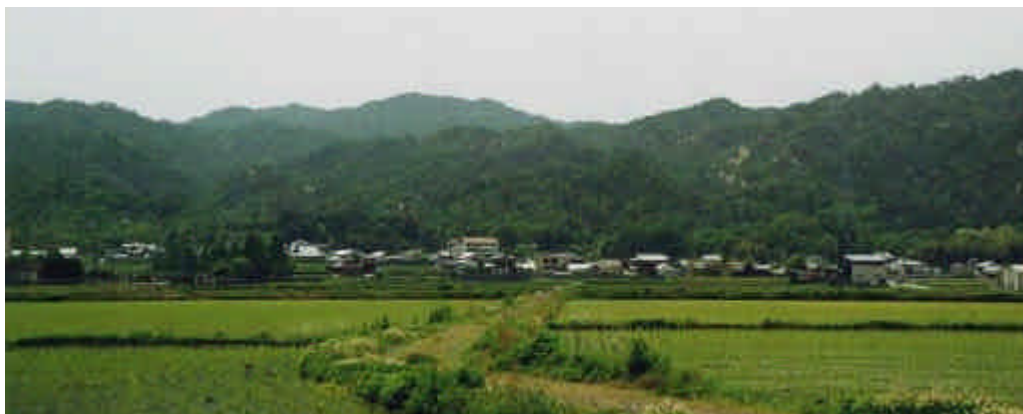
現在の田上山 (昭和57年)

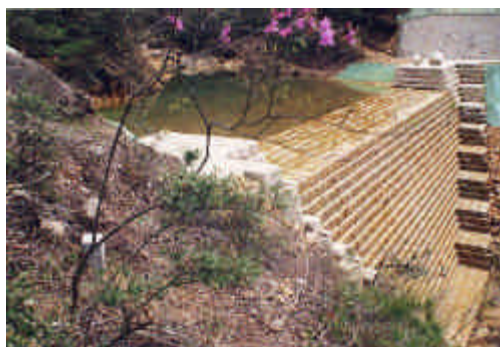
砂防堰堤の設置

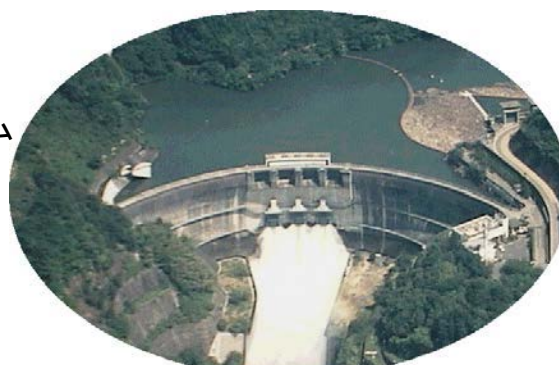
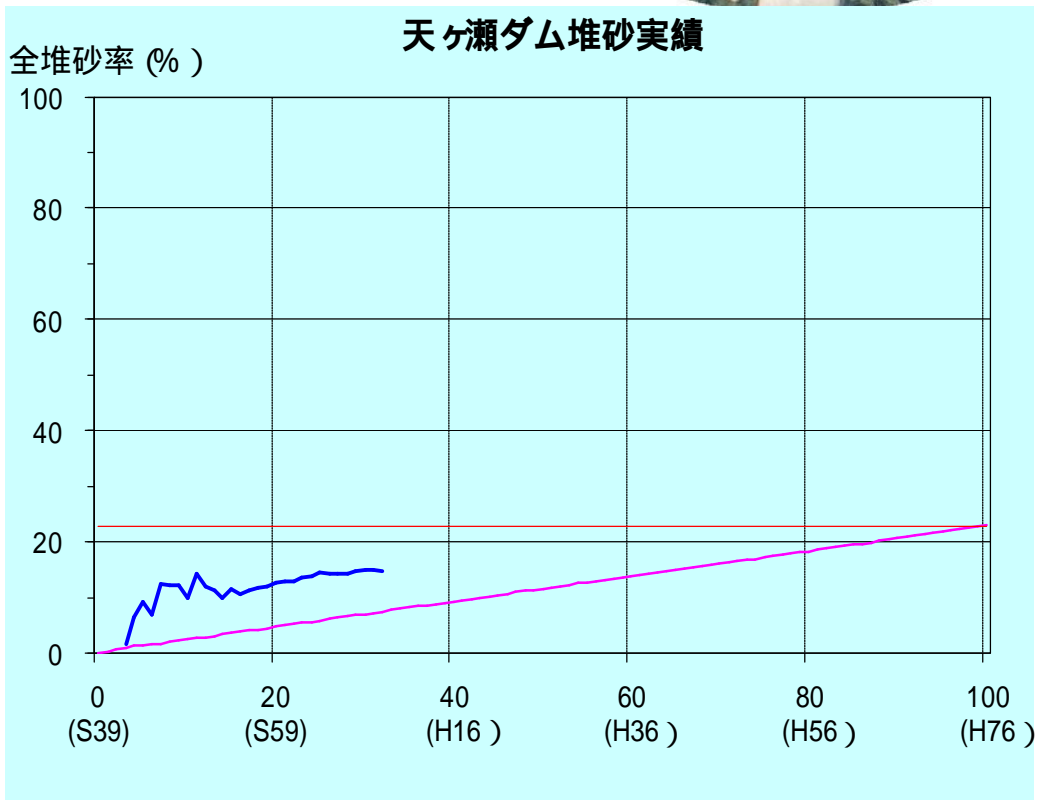
天ヶ瀬ダム堆砂状況
