基礎原案での記載箇所		章項目	5.3.1	ページ	p.43	行	1行目
事業名	堤防補強		河川名	淀川			
府 県	大阪府	市町村	守口市		地先	八雲北

堤防補強対策の一例

基礎原案での記載箇所		章項目	5.3.1	ページ	p.43	行	1行目
事業名	堤防補強		河川名	淀川			
府 県	大阪府	市町村	寝屋川市		地先	仁和寺本町

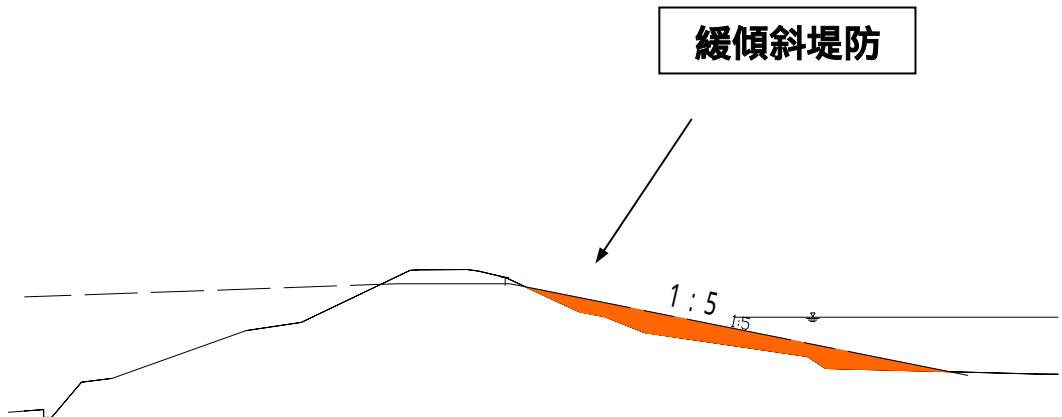
横断面図

- ・事業の数量・諸元等
 浸透対策 約3,600m

実施にあたり現地に則した具体的補強手法を「淀川堤防強化検討委員会」(H15.4設立)で早急に検討する。
