基礎原案での記載箇所		章項目	5.3.1	ページ	p.43	行	1行目
事業名	堤防補強		河川名	淀川			
府 県	大阪府	市町村	枚方市		地先	樟葉

**河川整備の方針**  
**堤防補強**  
 高規格堤防の整備区間及びその他の区間において緊急な対策が必要な区間においては、堤防補強を実施する。併せて、対策効果のモニタリングを実施する。実施の優先度は、破堤したときの背後地への被害影響、堤防危険度を考慮して、緊急堤防補強区間を設定し優先的に実施する。

基礎原案での記載箇所		章項目	5.3.1	ページ	p.43	行	1行目
事業名	堤防補強		河川名	淀川			
府 県	大阪府	市町村	大阪市		地先	福町

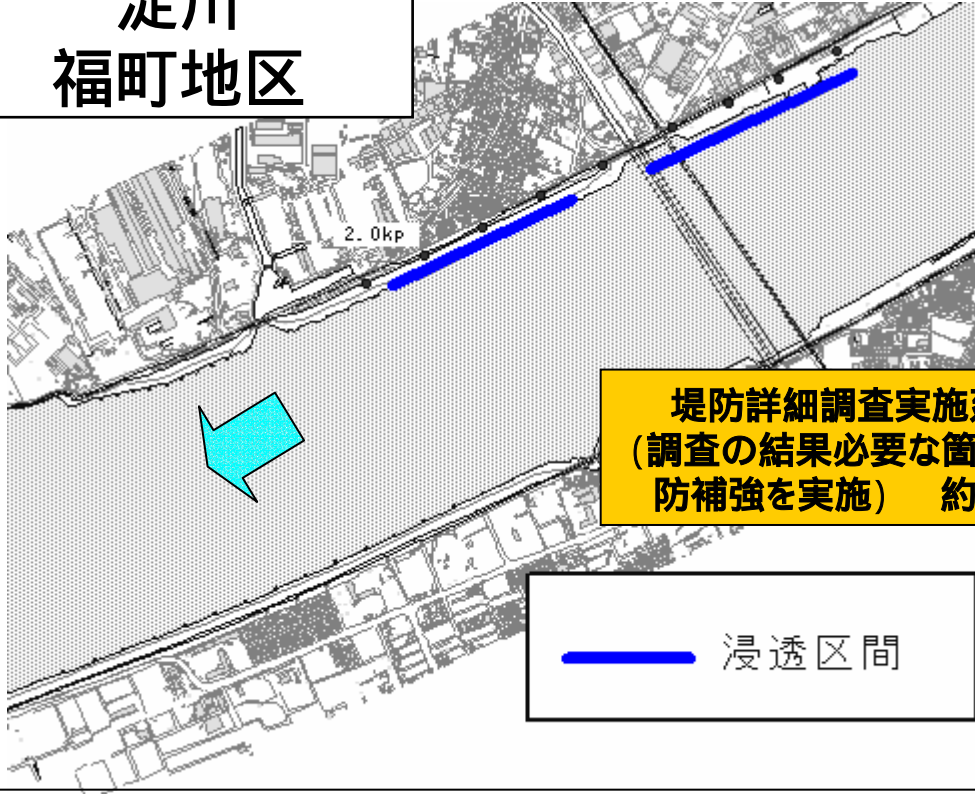
平面図

淀川  
福町地区

- ・堤防詳細調査実施延長  
 (調査の結果必要な箇所にて堤防補強を実施) 約900m
- ・事業の数量・諸元等  
 浸透対策 約900m

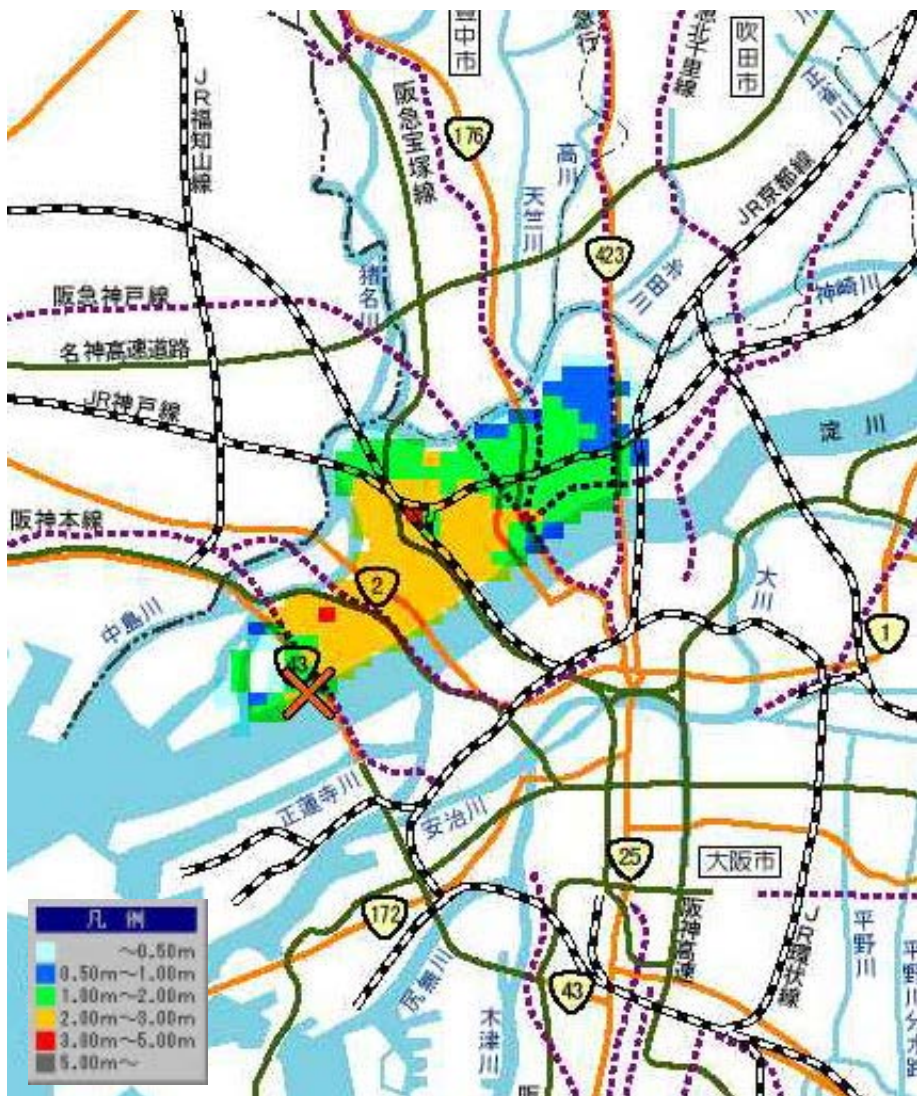
現状河道でS28.13号台風実績降雨の2倍で計算した場合の流量による想定被害

被害額	42,623	(億円)
浸水面積	1,679	(ha)
被災人口	116,225	(人)
浸水家屋	51,263	(戸)
