基礎原案での記載箇所		章項目	5.3.1	ページ	p.43	行	1行目
事業名	堤防補強		河川名	淀川			
府 県	大阪府	市町村	摂津市		地先	鳥飼上

**河川整備の方針**  
**堤防補強**  
 高規格堤防の整備区間及びその他の区間において緊急な対策が必要な区間においては、堤防補強を実施する。併せて、対策効果のモニタリングを実施する。実施の優先度は、破堤したときの背後地への被害影響、堤防危険度を考慮して、緊急堤防補強区間を設定し優先的に実施する。

# 淀川 鳥飼上地区

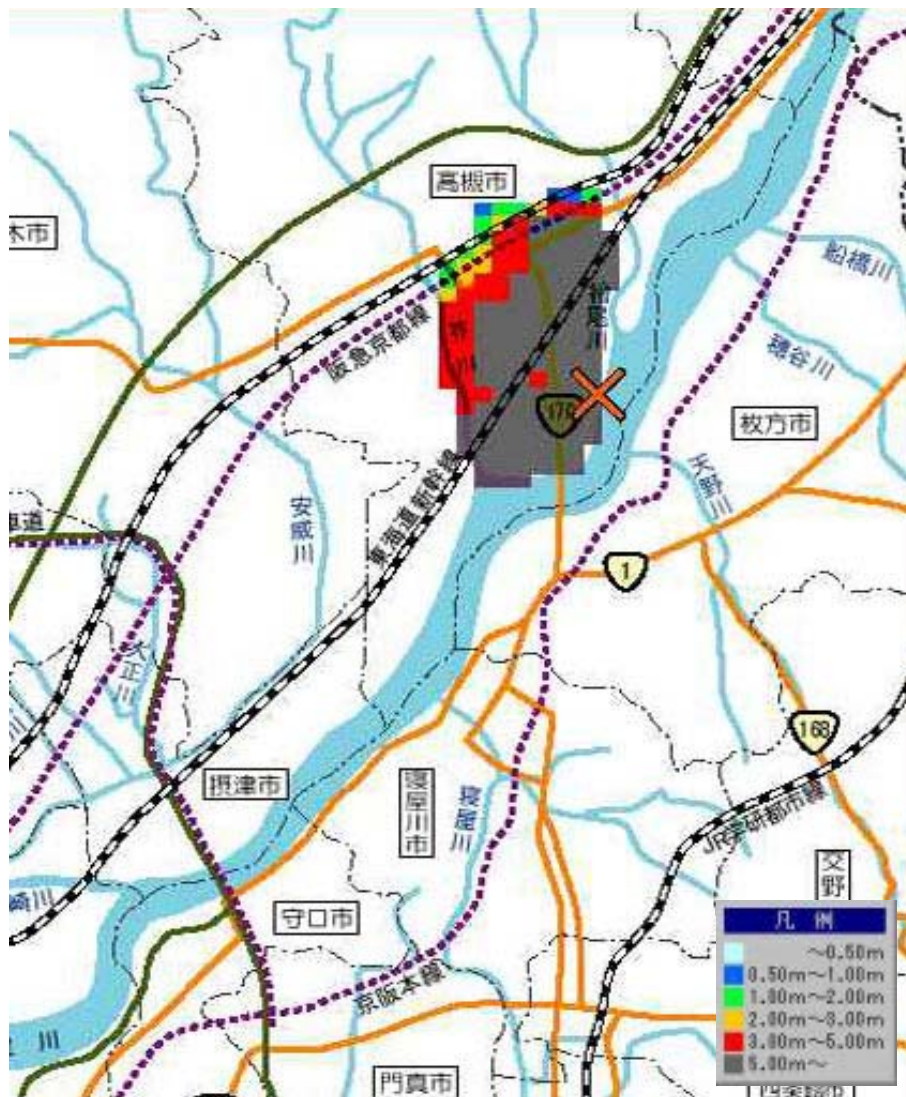
現状河道でS28.13号台風実績降雨の2倍で計算した場合の流量による想定被害

被害額	26,222	(億円)
浸水面積	1,096	(ha)
被災人口	66,073	(人)
浸水家屋	23,931	(戸)
