基礎原案での記載箇所		章項目	5.3.1	ページ	p.43	行	1行目
事業名	堤防補強		河川名	宇治川			
府 県	京都府	市町村	京都市	地先	淀美豆

河川整備の方針
堤防補強
 高規格堤防の整備区間及びその他の区間において緊急な対策が必要な区間においては、堤防補強を実施する。併せて、対策効果のモニタリングを実施する。実施の優先度は、破堤したときの背後地への被害影響、堤防危険度を考慮して、緊急堤防補強区間を設定し優先的に実施する。

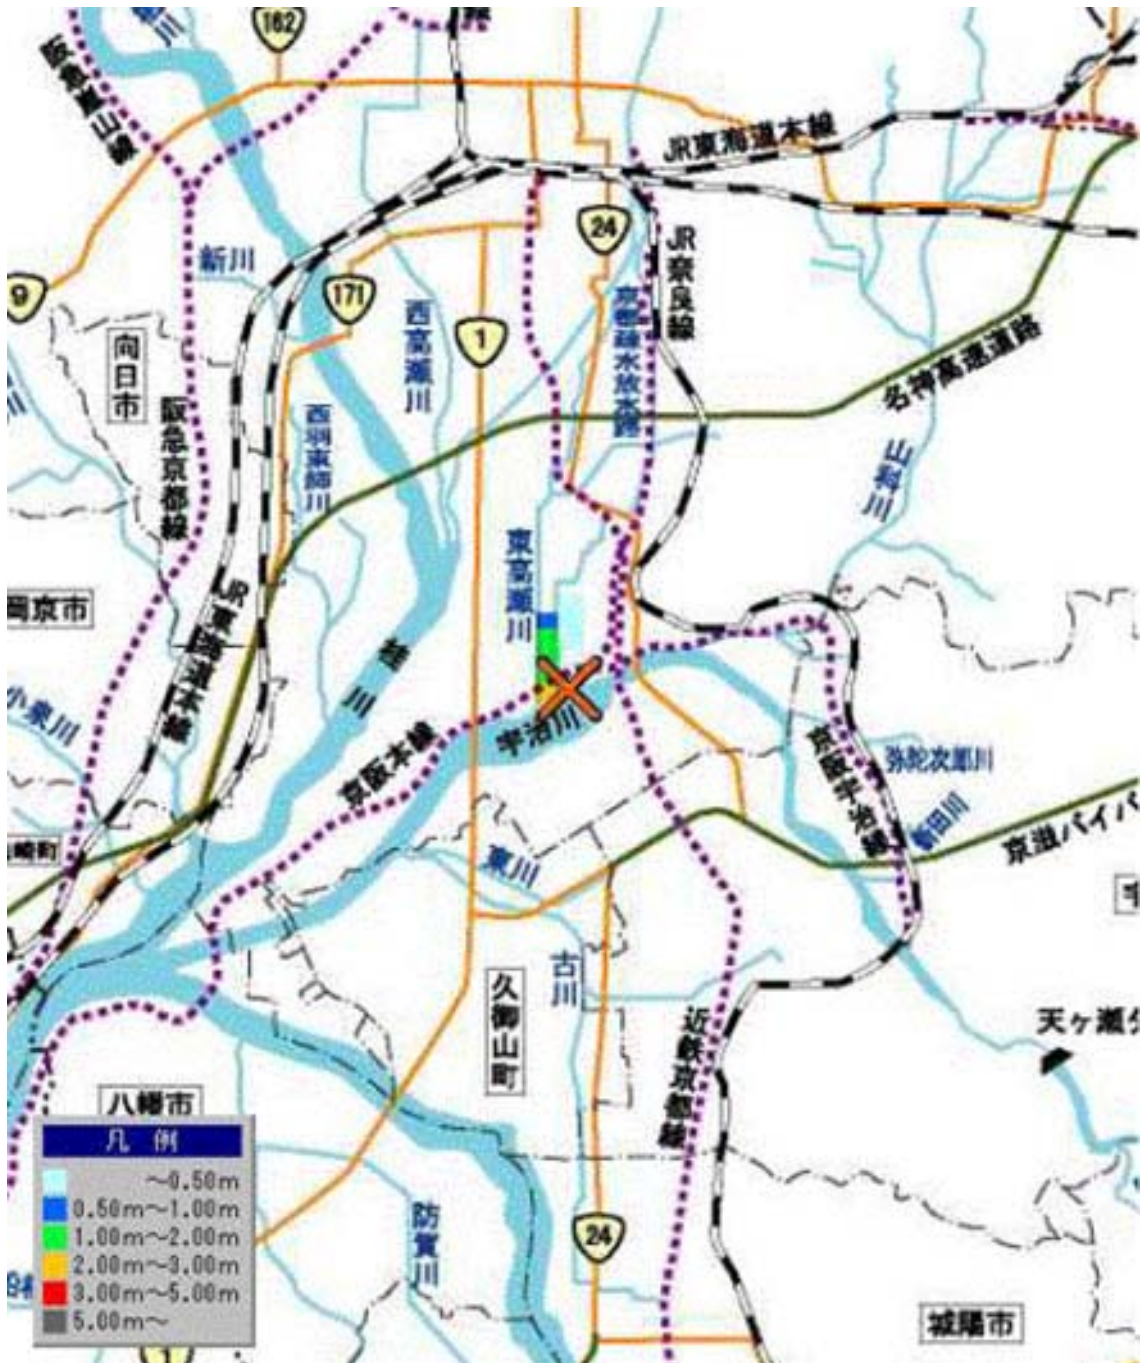
現状河道でS28.13号台風実績降雨の2倍で計算した場合の流量による想定被害

被害額	316	(億円)
浸水面積	59	(ha)
被災人口	2,610	(人)
浸水家屋	1,075	(戸)

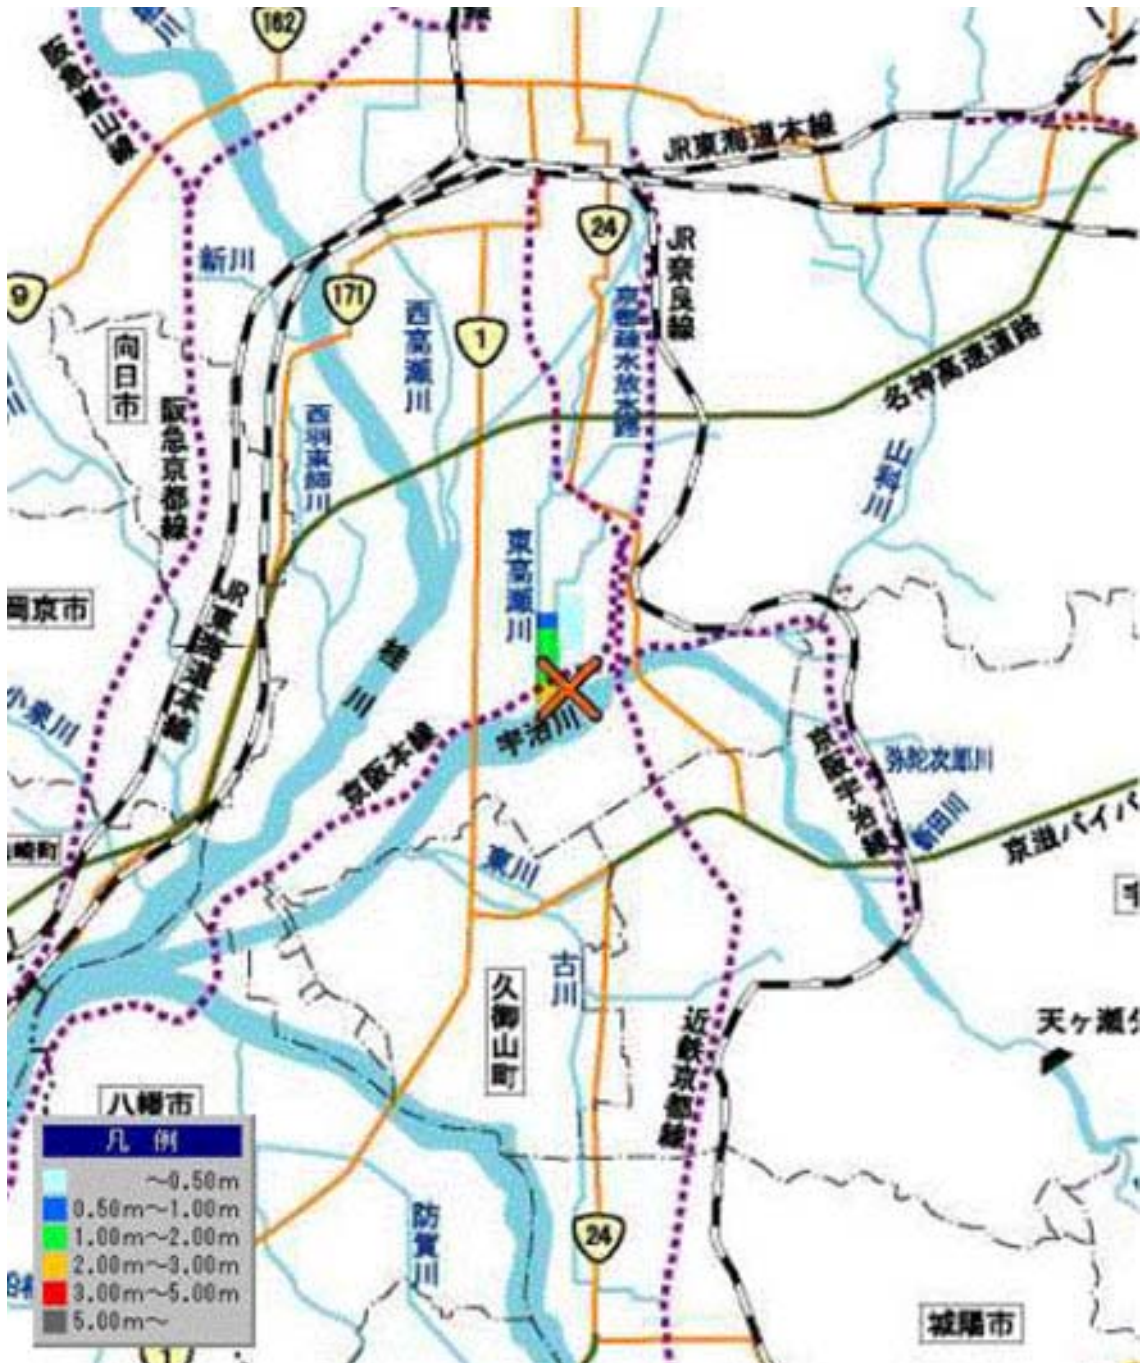
現状河道でS28.13号台風実績降雨の2倍で計算した場合の流量による想定被害

被害額	316	(億円)
浸水面積	59	(ha)
被災人口	2,610	(人)
浸水家屋	1,075	(戸)

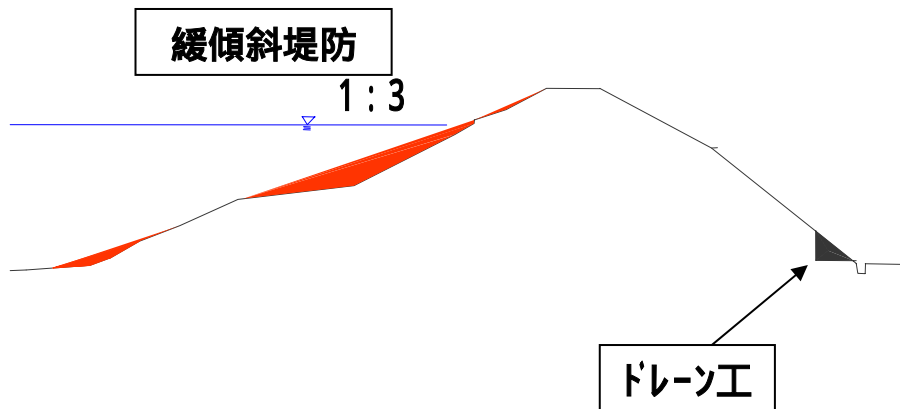
横断面図

堤防補強対策の一例

実施にあたり現地に則した具体的補強手法を「淀川堤防強化検討委員会」(H15.4設立)で早急に検討する。

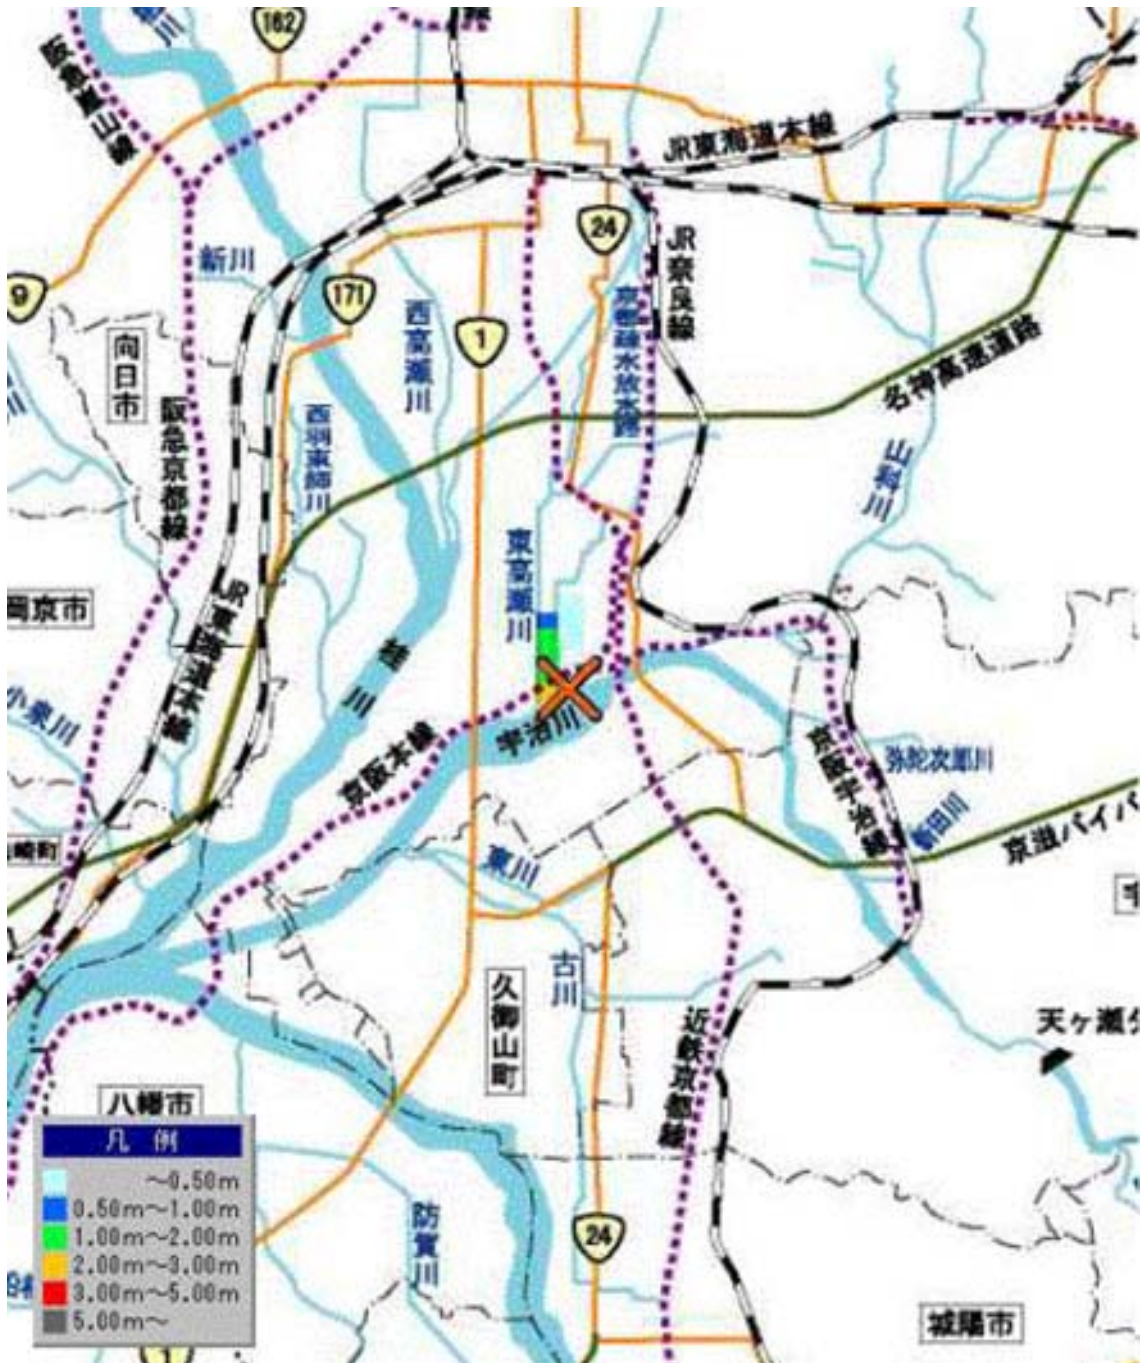
現状河道でS28.13号台風実績降雨の2倍で計算した場合の流量による想定被害

被害額	316	(億円)
浸水面積	59	(ha)
被災人口	2,610	(人)
浸水家屋	1,075	(戸)
