基礎原案での記載箇所		章項目	5.3.1	ページ	p.43	行	1行目
事業名	堤防補強		河川名	桂川			
府 県	京都府	市町村	京都市伏見区		地先	淀木津

河川整備の方針
 堤防補強
 高規格堤防の整備区間及びその他の区間において緊急な対策が必要な区間においては、堤防補強を実施する。併せて、対策効果のモニタリングを実施する。実施の優先度は、破堤したときの背後地への被害影響、堤防危険度を考慮して、緊急堤防補強区間を設定し優先的に実施する。

具体的な整備内容
 ・堤防詳細調査実施延長
 (調査の結果必要な箇所で堤防補強を実施) 約 200m

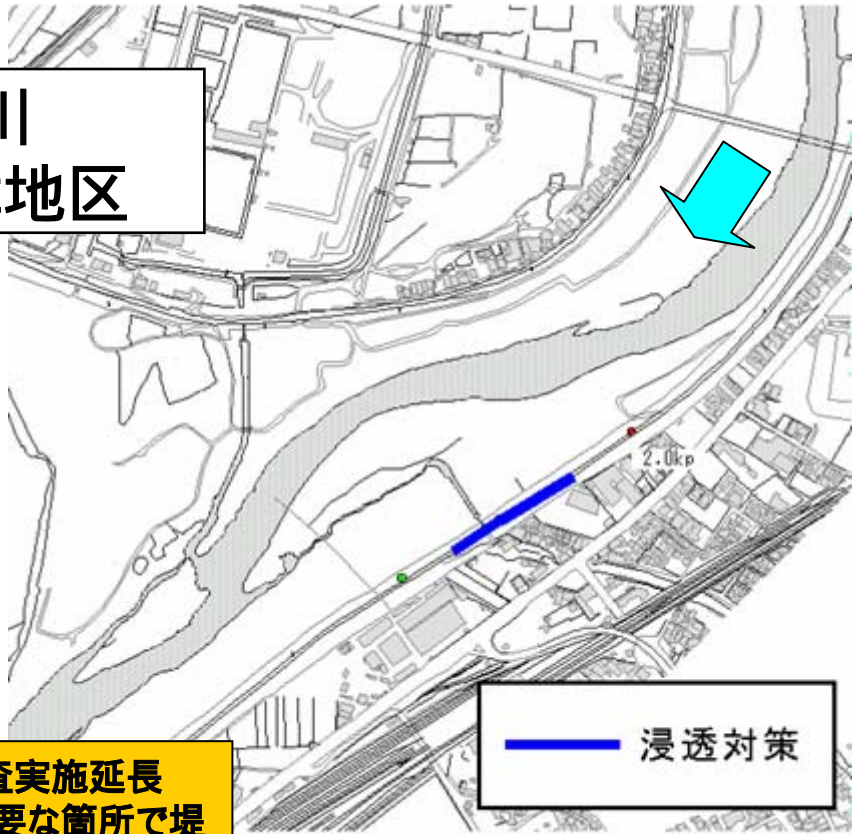
平面図

桂川 淀木津地区

堤防詳細調査実施延長
(調査の結果必要な箇所で堤防補強を実施) 約200m

— 浸透対策
