基礎原案での記載箇所		章項目	5.3.1	ページ	p.43	行	1行目
事業名	堤防補強		河川名	桂川			
府 県	京都府	市町村	京都市伏見区		地先	淀樋爪

河川整備の方針
堤防補強
 高規格堤防の整備区間及びその他の区間において緊急な対策が必要な区間においては、堤防補強を実施する。併せて、対策効果のモニタリングを実施する。実施の優先度は、破堤したときの背後地への被害影響、堤防危険度を考慮して、緊急堤防補強区間を設定し優先的に実施する。

具体的な整備内容
 ・堤防詳細調査実施延長
 (調査の結果必要な箇所では堤防補強を実施) 約400m

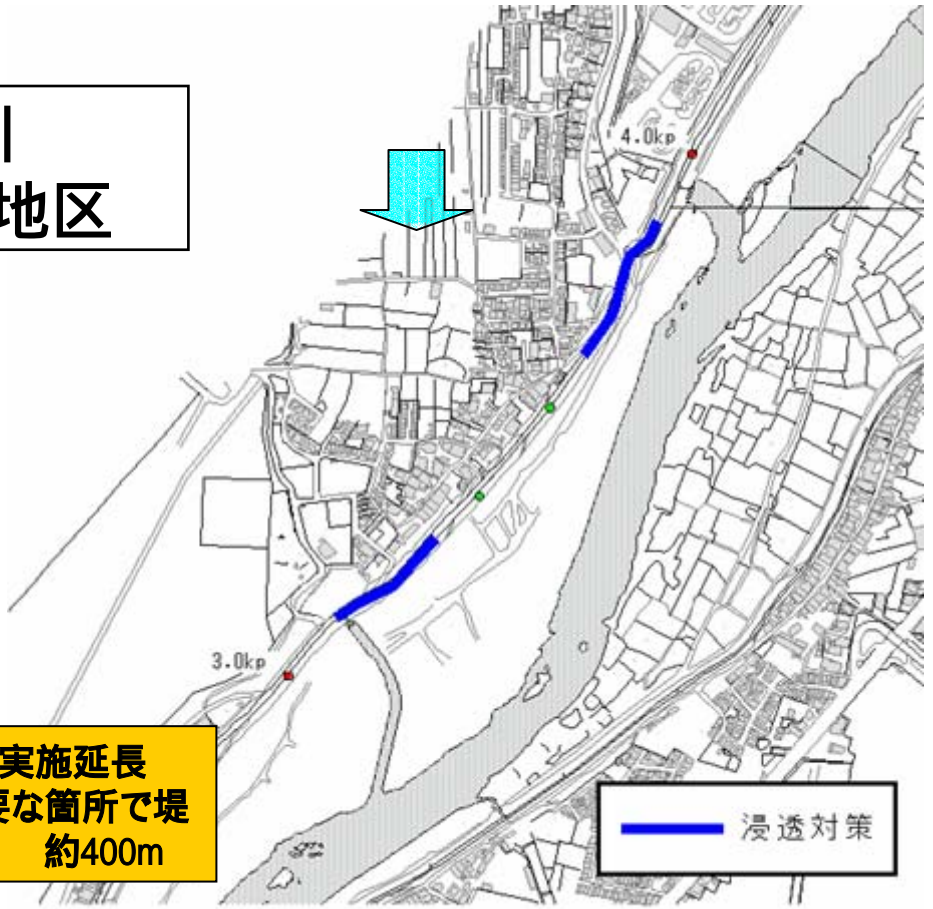
平面図

桂川 淀樋爪地区

**堤防詳細調査実施延長
(調査の結果必要な箇所で堤
防補強を実施) 約400m**

— 浸透対策

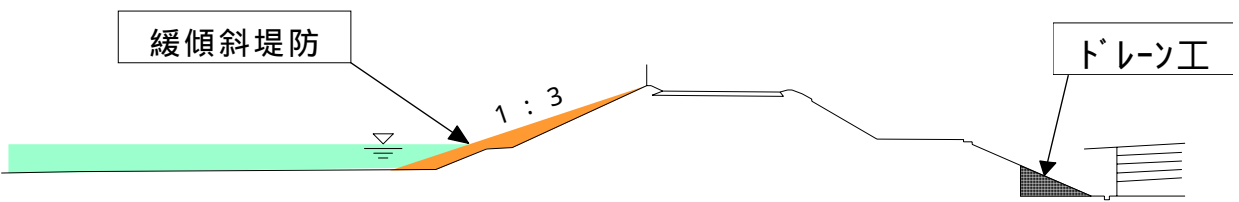
横断面図

**本区間は、大下津地区 堤防拡幅事業の擦り付け区間である為、事業
間調整を行い実施するものとする。**

実施にあたり現地に則した具体的補強手法を「淀川堤防強化検討委員会」(H15.4設立)で早急に検討する。

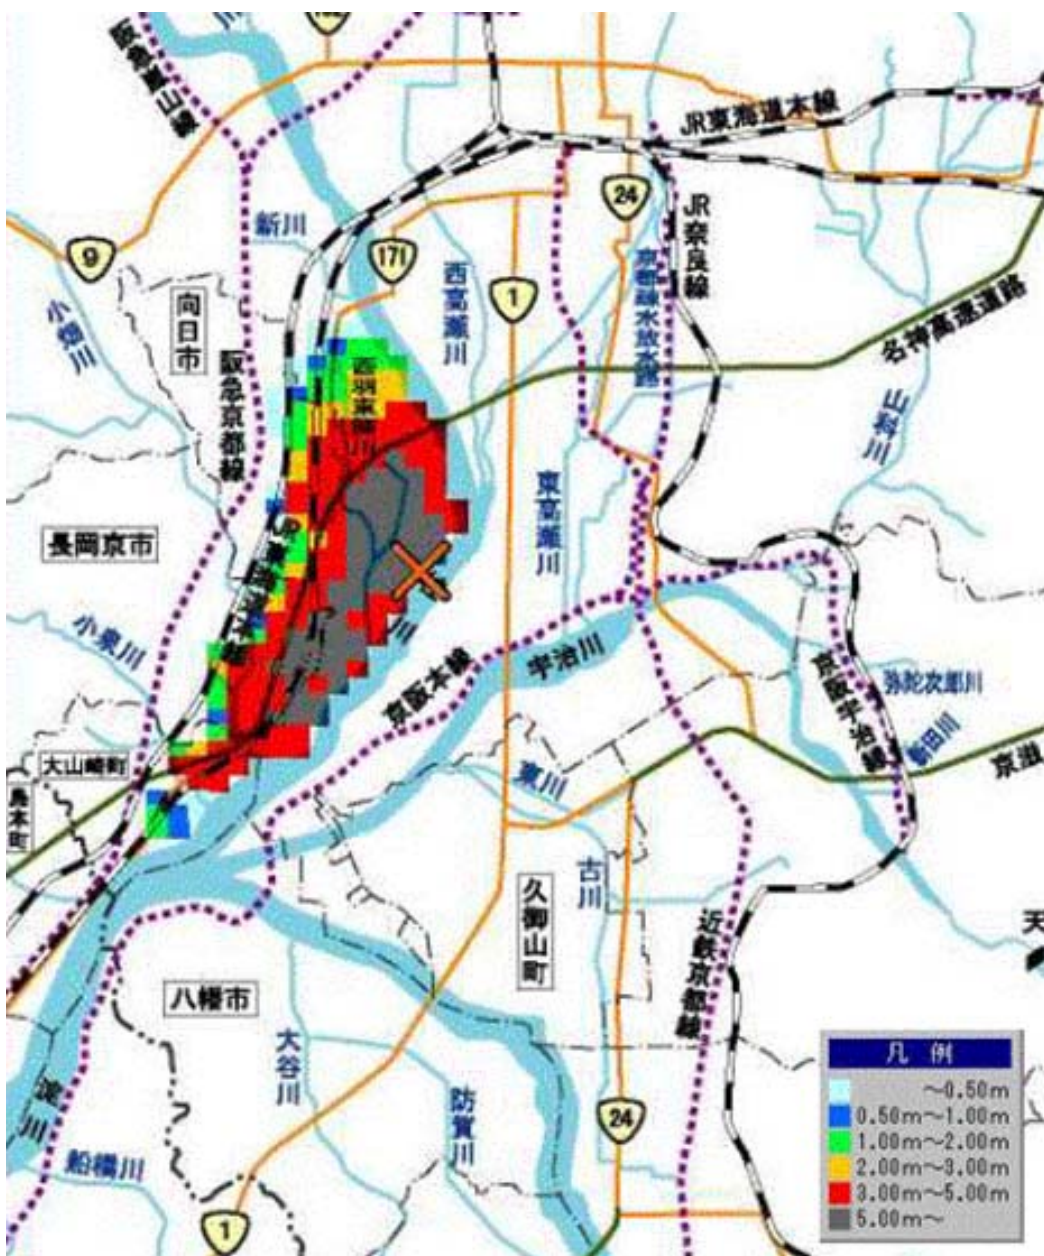
整備効果

現状河道でS28.13号台風実績降雨の2倍で計算した場合の流量による想定被害

被害額	16,031	(億円)
浸水面積	1,398	(ha)
被災人口	48,192	(人)
浸水家屋	16,110	(戸)

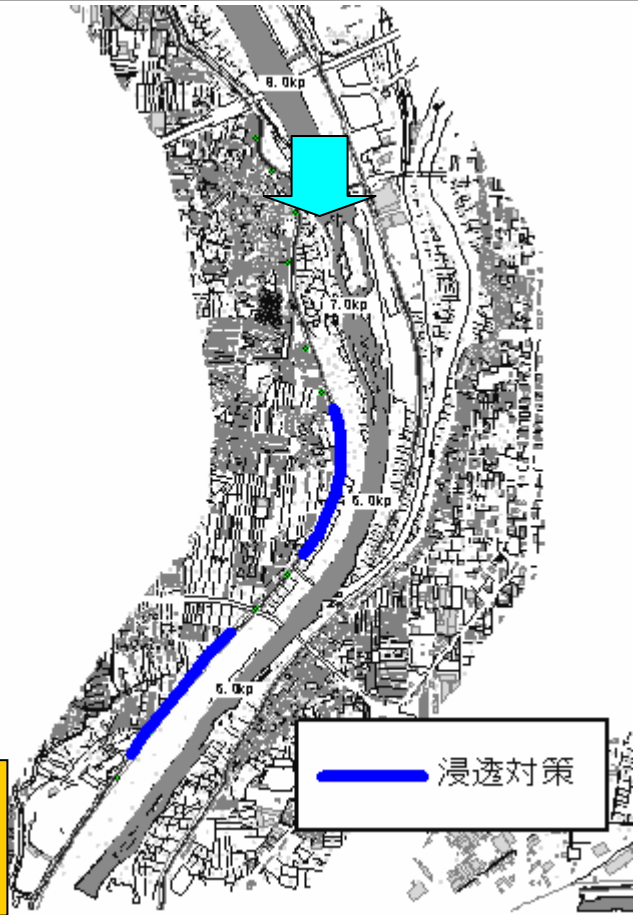
平面図

桂川 羽束師地区

**堤防詳細調査実施延長
(調査の結果必要な箇所
で堤防補強を実施) 約1300m**

— 浸透対策

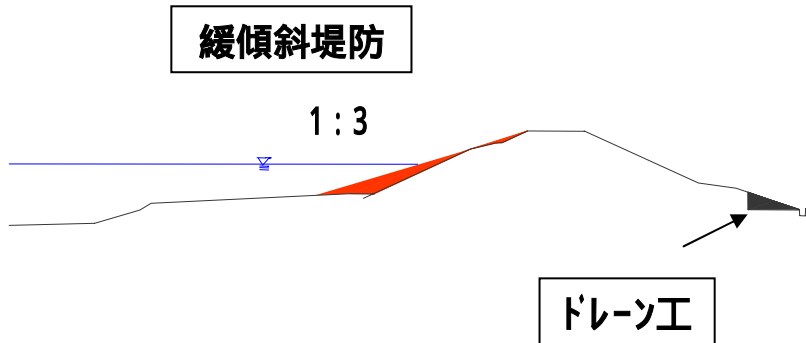
横断面図

実施にあたり現地に則した具体的補強手法を「淀川堤防強化検討委員会」(H15.4設立)で早急に検討する。

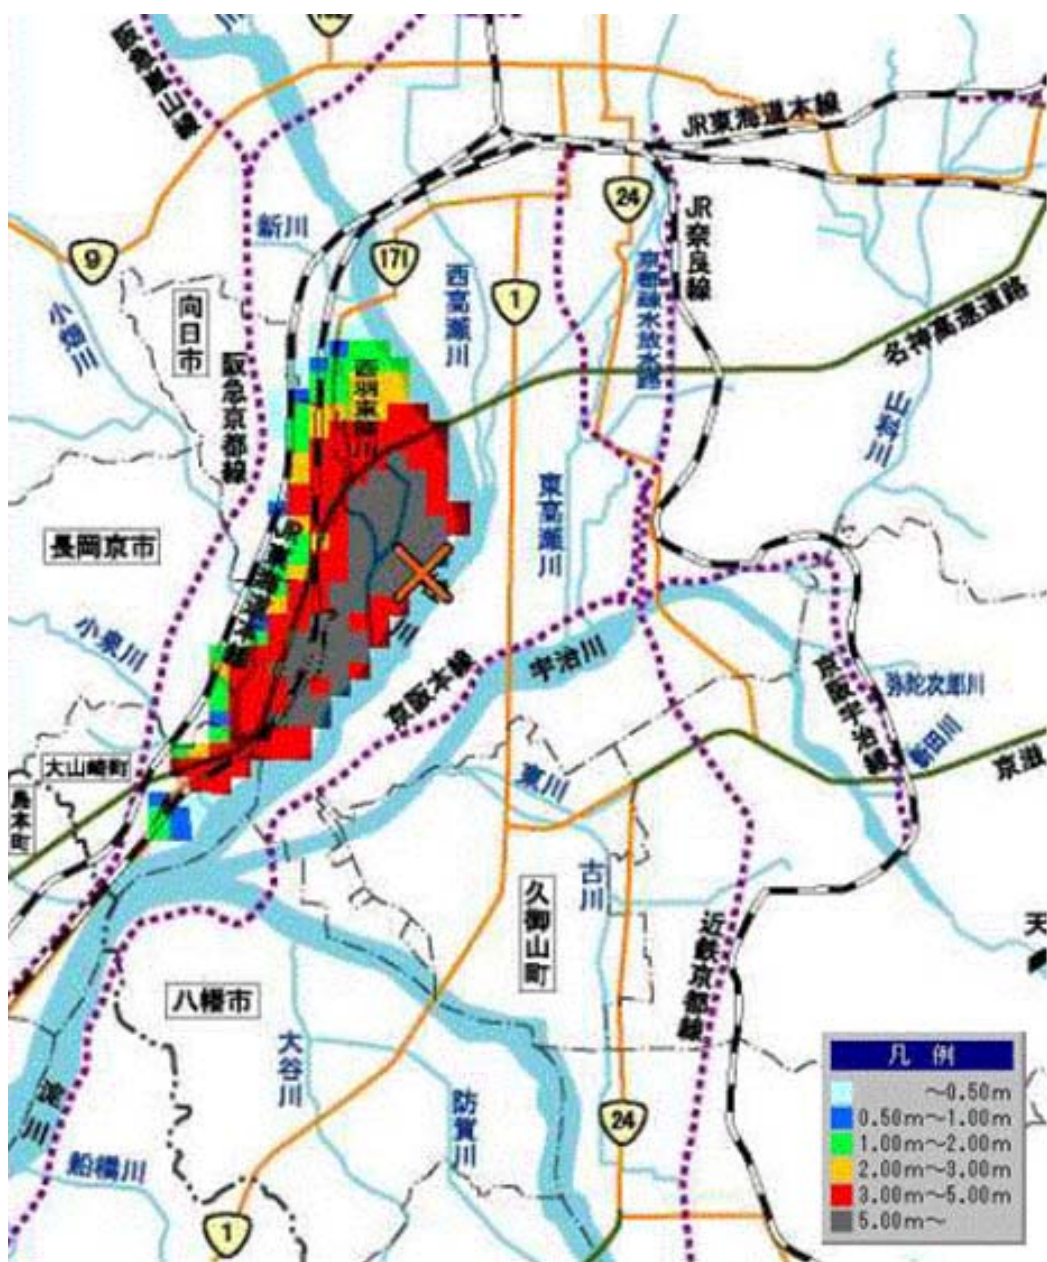
整備効果

現状河道でS28.13号台風実績降雨の2倍で計算した場合の流量による想定被害

被害額	16,031	(億円)
浸水面積	1,398	(ha)
被災人口	48,192	(人)
浸水家屋	16,110	(戸)

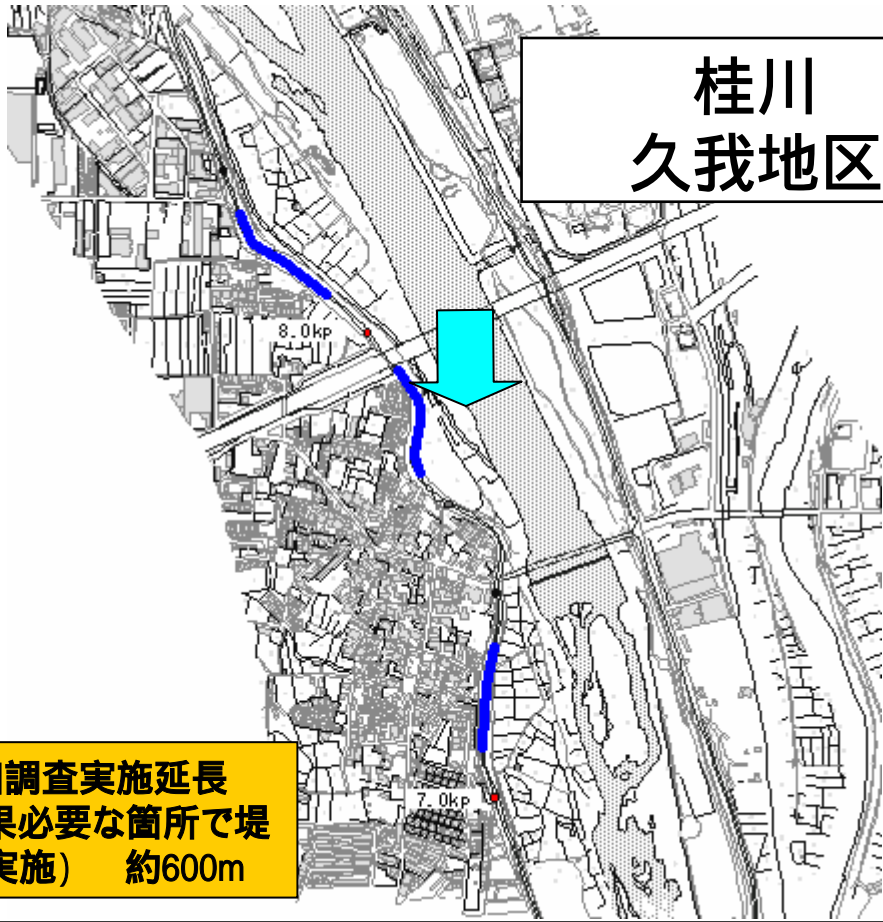
平面図

・事業の数量・諸元等
 浸透対策 約600m

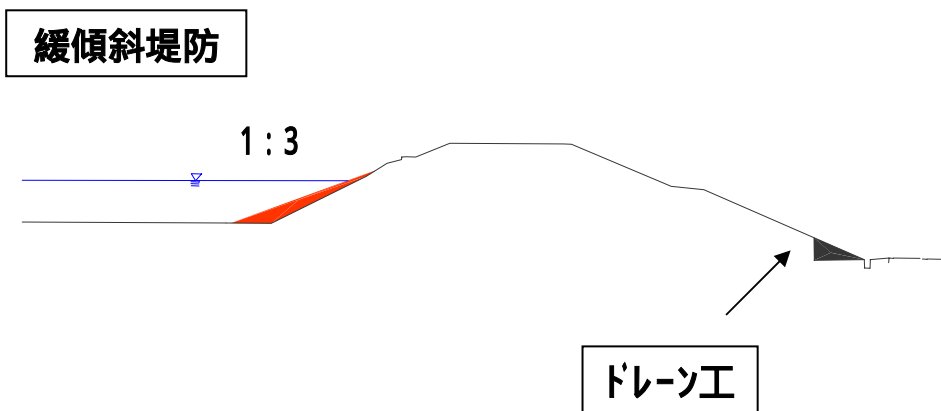
横断面図

実施にあたり現地に則した具体的補強手法を「淀川堤防強化検討委員会」(H15.4設立)で早急に検討する。

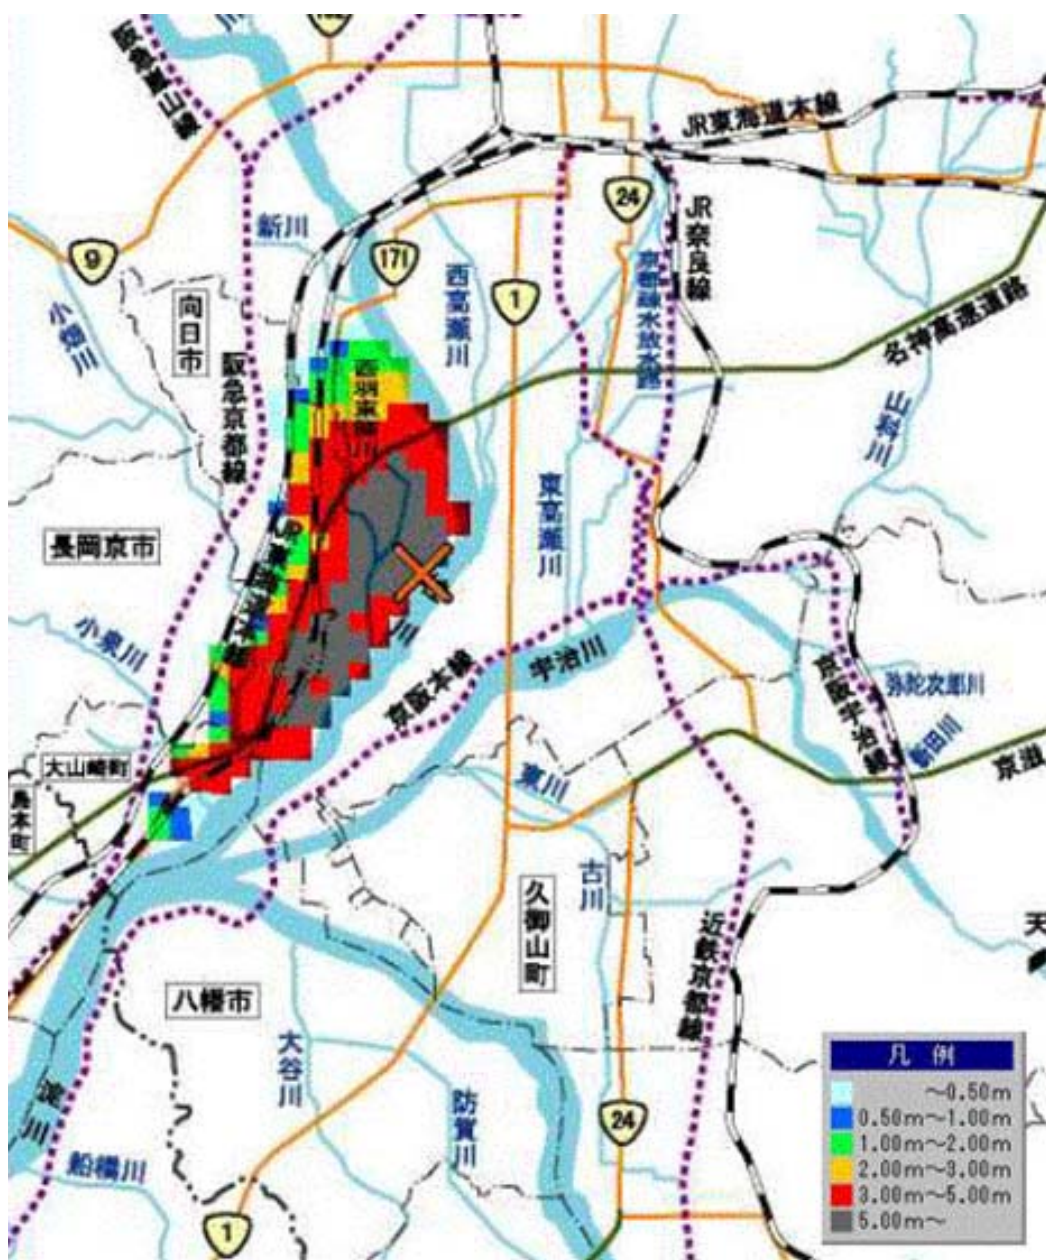
整備効果

現状河道でS28.13号台風実績降雨の2倍で計算した場合の流量による想定被害

被害額	16,031	(億円)
浸水面積	1,398	(ha)
被災人口	48,192	(人)
浸水家屋	16,110	(戸)

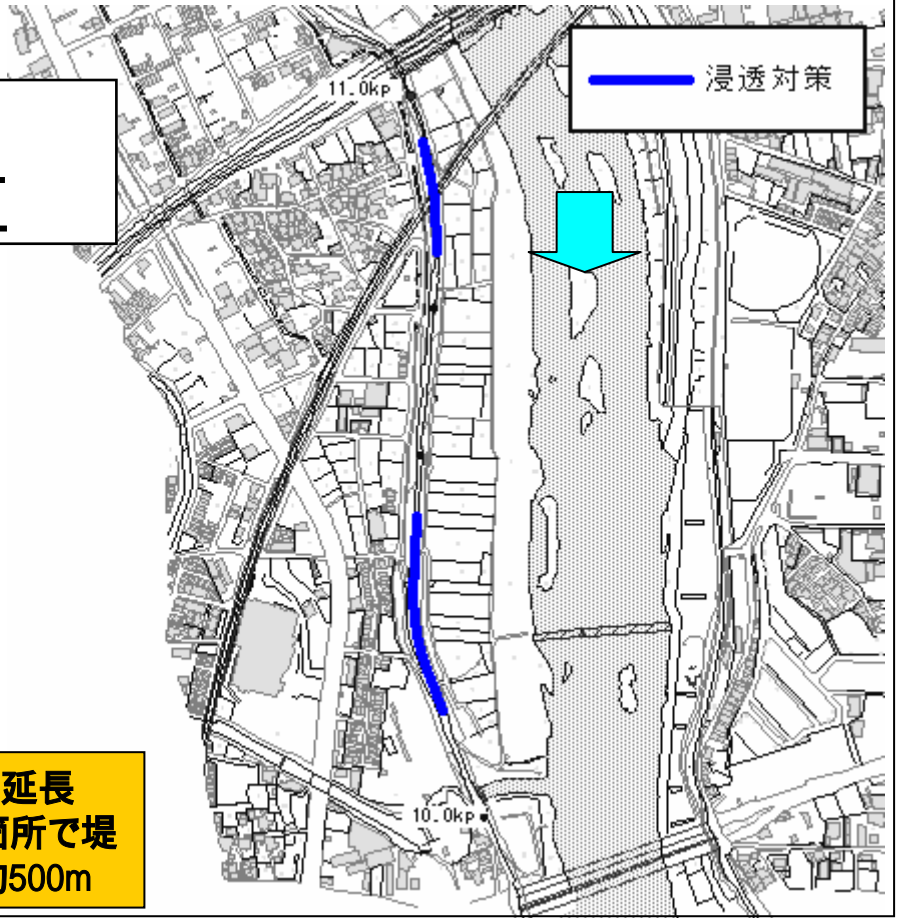
平面図

桂川 久世地区

— 浸透対策

堤防詳細調査実施延長
(調査の結果必要な箇所で堤防補強を実施) 約500m

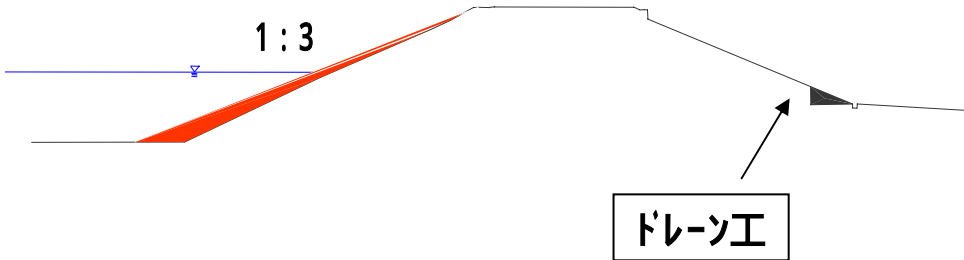
横断面図

緩傾斜堤防

1:3

実施にあたり現地に則した具体的補強手法を「淀川堤防強化検討委員会」(H15.4設立)で早急に検討する。

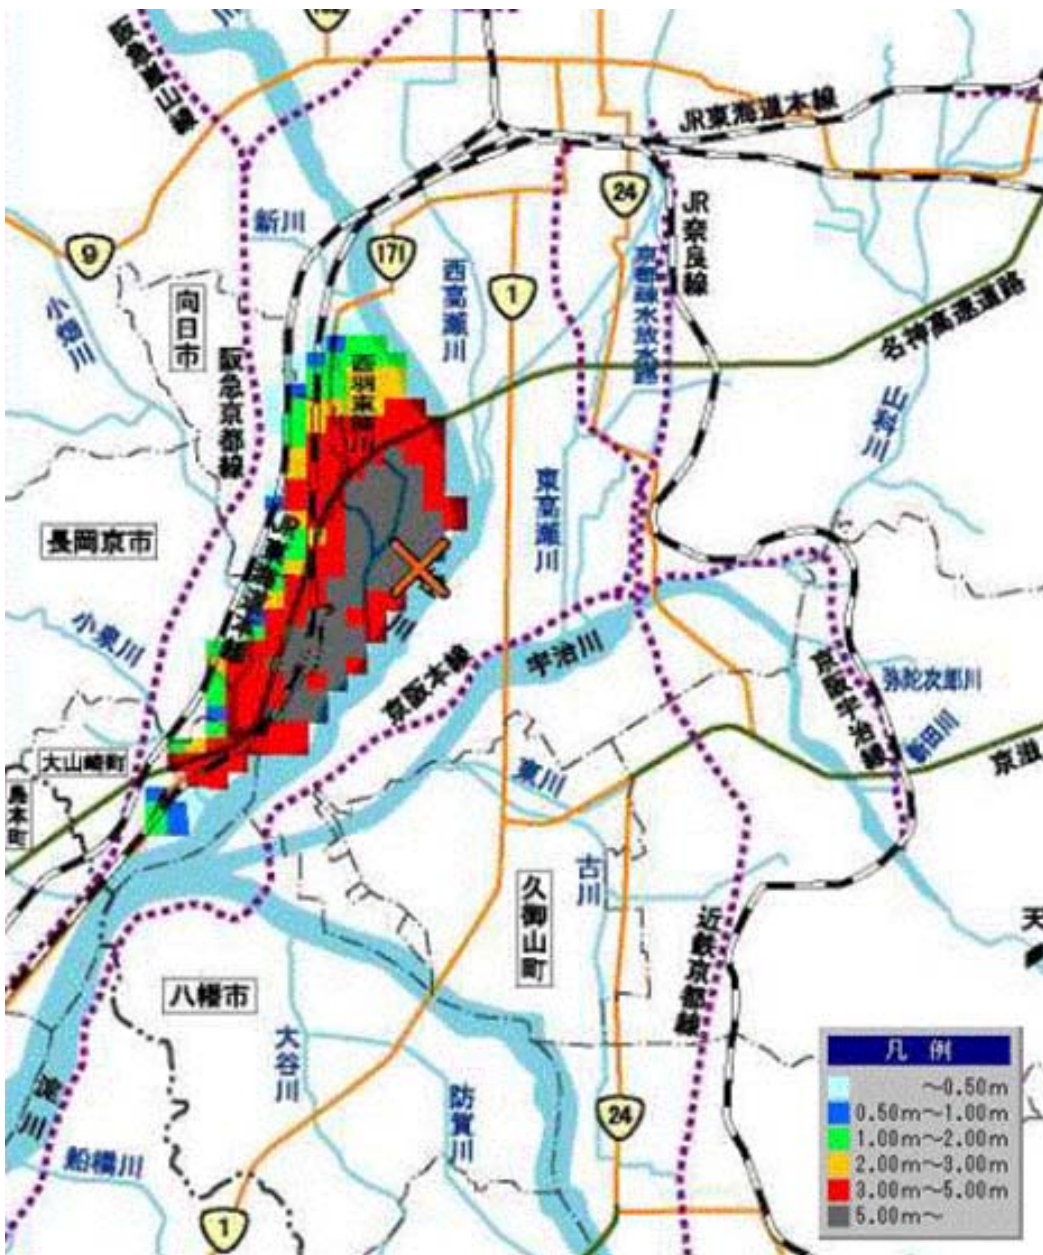
整備効果

現状河道でS28.13号台風実績降雨の2倍で計算した場合の流量による想定被害

被害額	16,031	(億円)
浸水面積	1,398	(ha)
被災人口	48,192	(人)
浸水家屋	16,110	(戸)

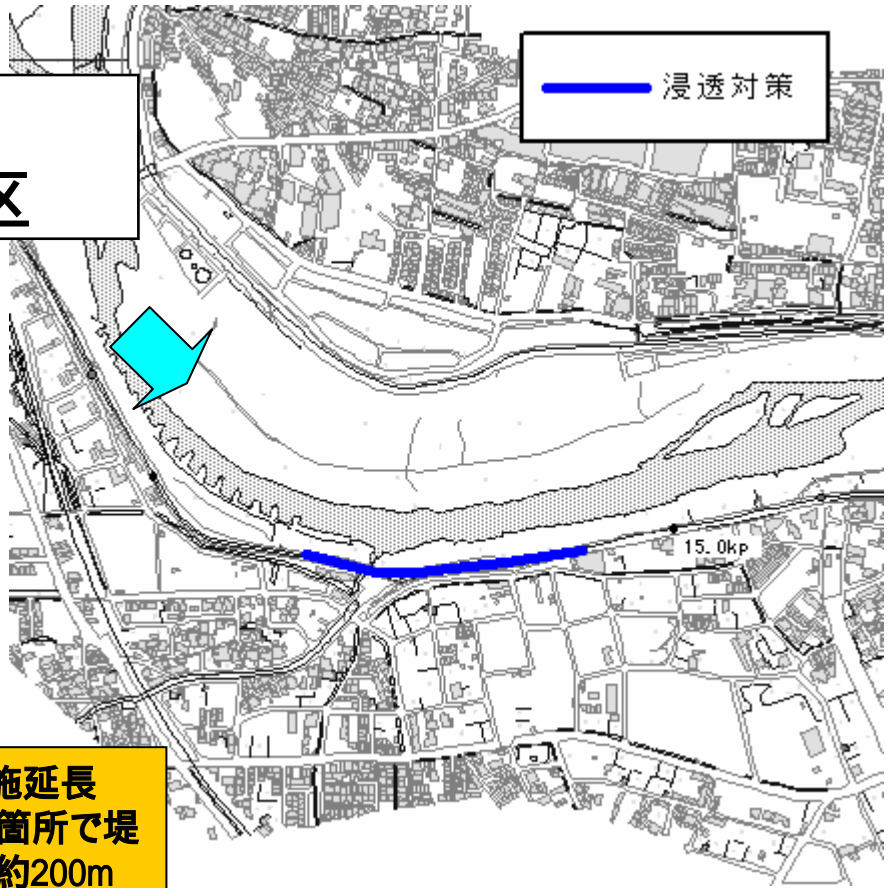
平面図

桂川 松室地区

— 浸透対策

堤防詳細調査実施延長
(調査の結果必要な箇所で堤
防補強を実施) 約200m

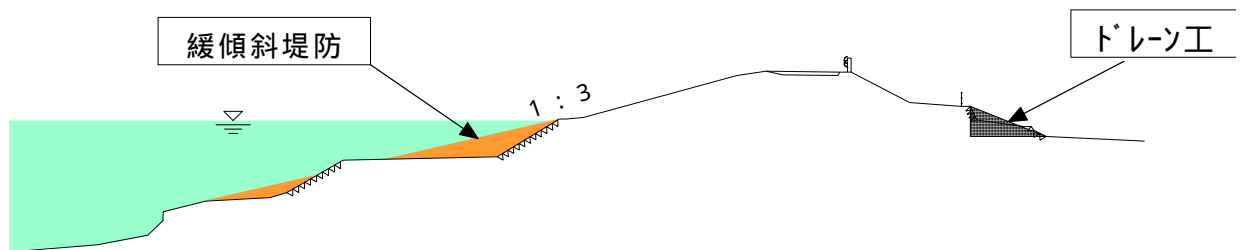
横断面図

実施にあたり現地に則した具体的補強手法を「淀川堤防強化検討委員会」(H15.4設立)で早急に検討する。

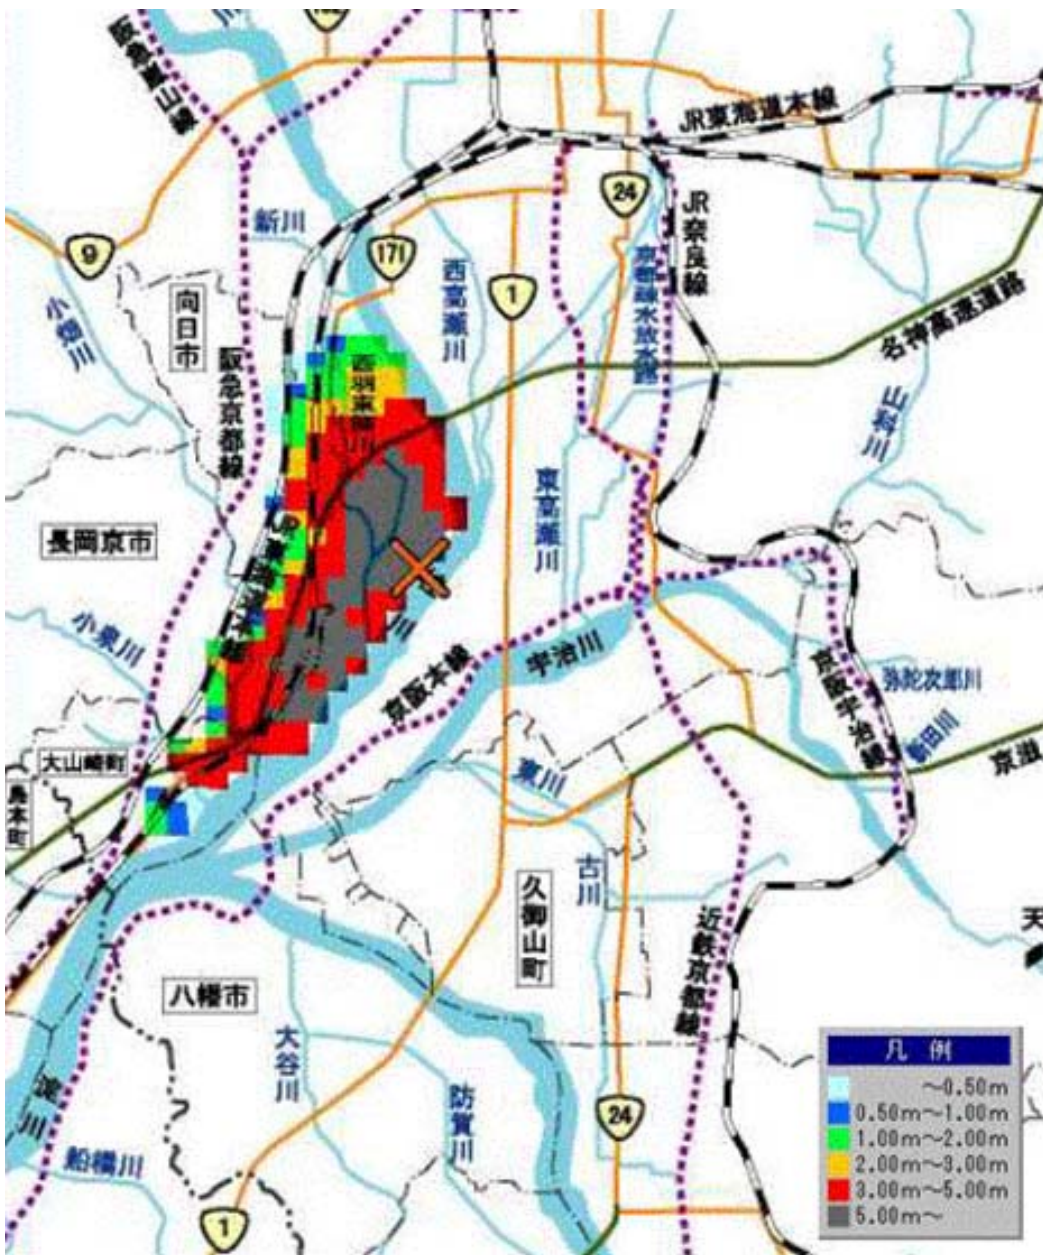
整備効果

現状河道でS28.13号台風実績降雨の2倍で計算した場合の流量による想定被害

被害額	16,031	(億円)
浸水面積	1,398	(ha)
被災人口	48,192	(人)
浸水家屋	16,110	(戸)
