基礎原案での記載箇所		章項	∄ 5.3.1		ペー	·ジ	p.43	行 1行目	
事業名	堤防補強			河川	名	木	聿川(下	流)	
府県	京都府	市町村	八幡	市			地先	八幡

堤防補強

基礎原案での記載箇所		章項	目 5.3.1		ペー	·ジ	p.43	行 1行目
事業名	堤防補強			河川	名	木	聿川(下	·流)
府県	京都府	市町村	八幡	市			地先	上津屋

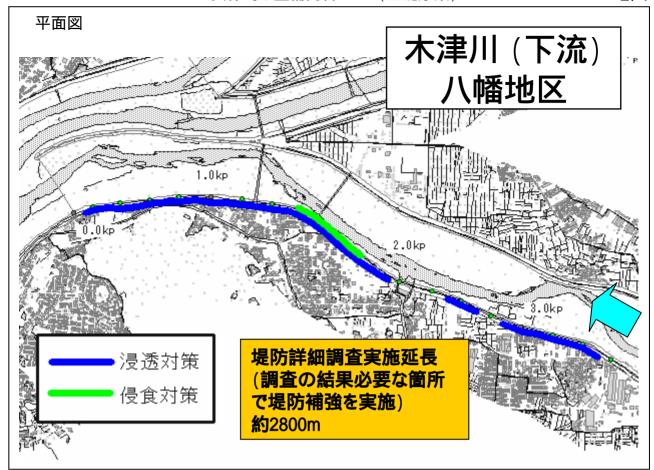
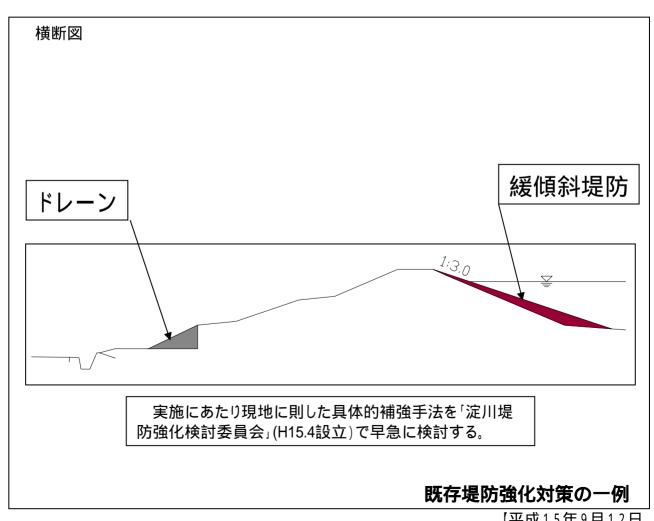
·堤防詳細調査実施延長 (調査の結果必要な箇所で堤防補強 を実施) 約2800m

·事業の数量·諸元等 浸透対策 約2800m 侵食対策 約500m

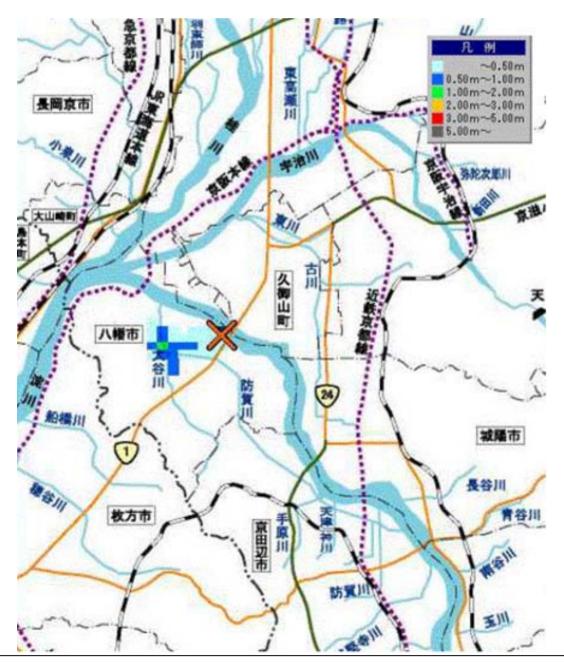
現状河道でS28.13号台風実績降雨の2倍で計算した場合の流量による想定被害

被害額	115	(億円)
浸水面積	218	(ha)
被災人口	2,526	(人)
浸水家屋	792	(戸)

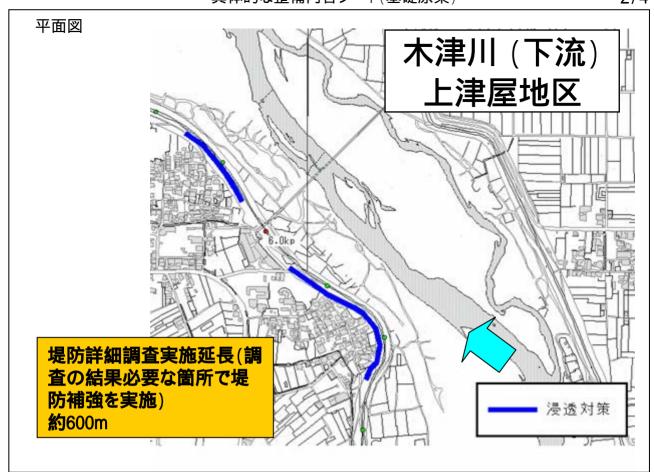
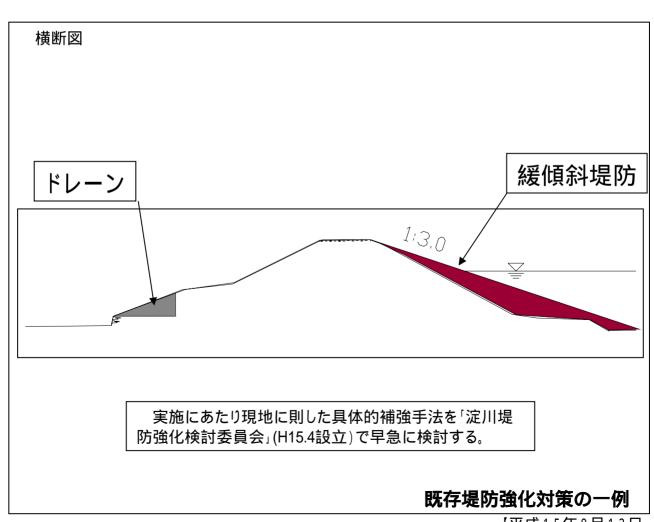
·堤防詳細調査実施延長 (調査の結果必要な箇所で堤防補強 を実施) 約 600m

·事業の数量·諸元等 浸透対策 約600m

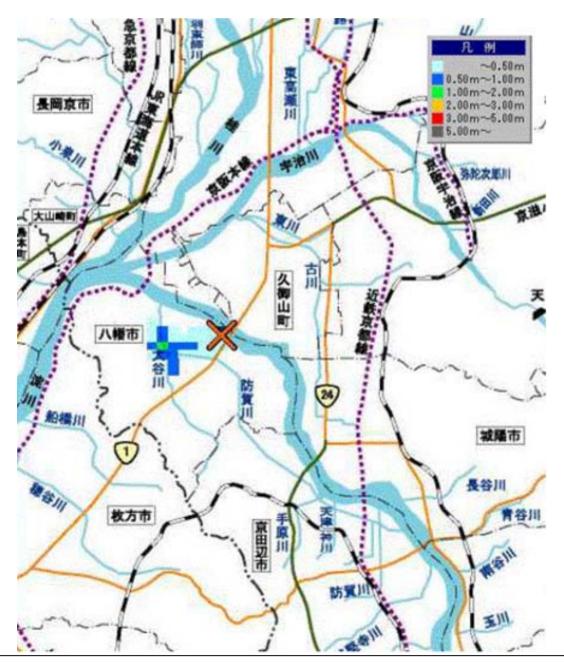
現状河道でS28.13号台風実績降雨の2倍で計算した場合の流量による想定被害

被害額	115	(億円)
浸水面積	218	(ha)
被災人口	2,526	(人)
浸水家屋	792	(戸)
