基礎原案での記載箇所		章項目	5.3.1	ページ	p.43	行	1行目
事業名	堤防補強		河川名	木津川(下流)			
府県	京都府	市町村	相楽郡精華町		地先	祝園

具体的な整備内容
 ・堤防詳細調査実施延長
 (調査の結果必要な箇所にて堤防補強を実施) 約1300m

基礎原案での記載箇所		章項目	5.3.1	ページ	p.43	行	1行目
事業名	堤防補強		河川名	木津川(下流)			
府県	京都府	市町村	相楽郡木津町		地先	木津

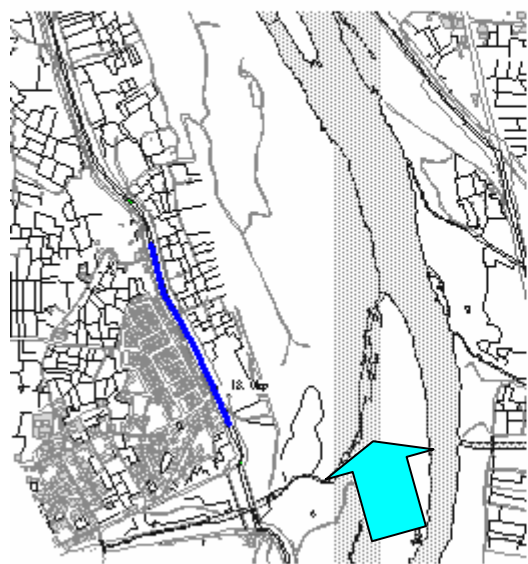
平面図

木津川(下流) 祝園地区

堤防詳細調査実施
延長 (調査の結果
必要箇所)で堤防
補強を実施)
約1300m

・事業の数量・諸元等
 浸透対策 約1300m

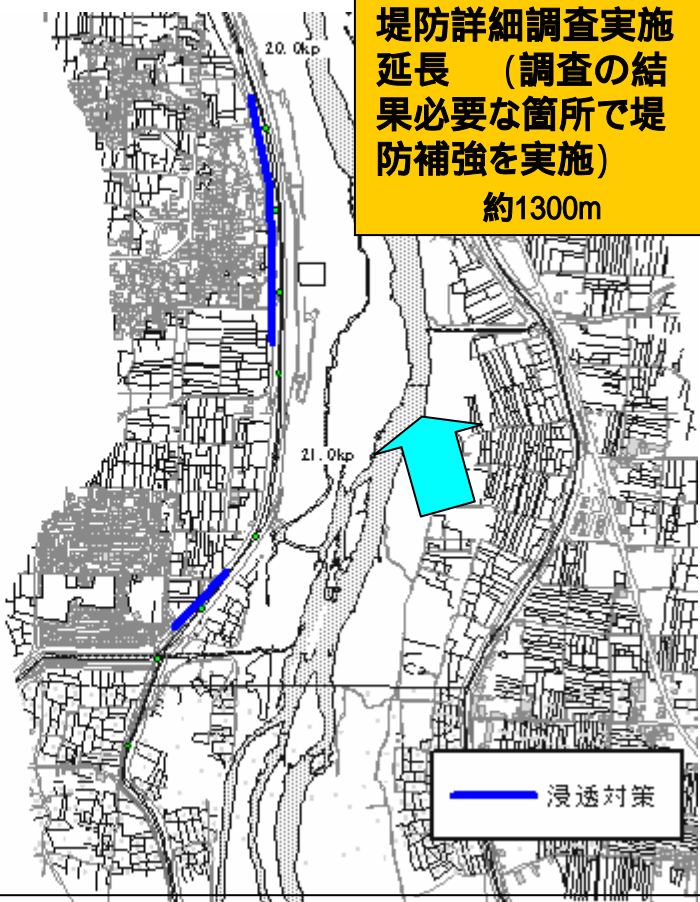
横断面図

ドレーン

緩傾斜堤防

1:3.0

既存堤防強化対策の一例

実施にあたり現地に則した具体的補強手法を「淀川堤防強化検討委員会」(H15.4設立)で早急に検討する。

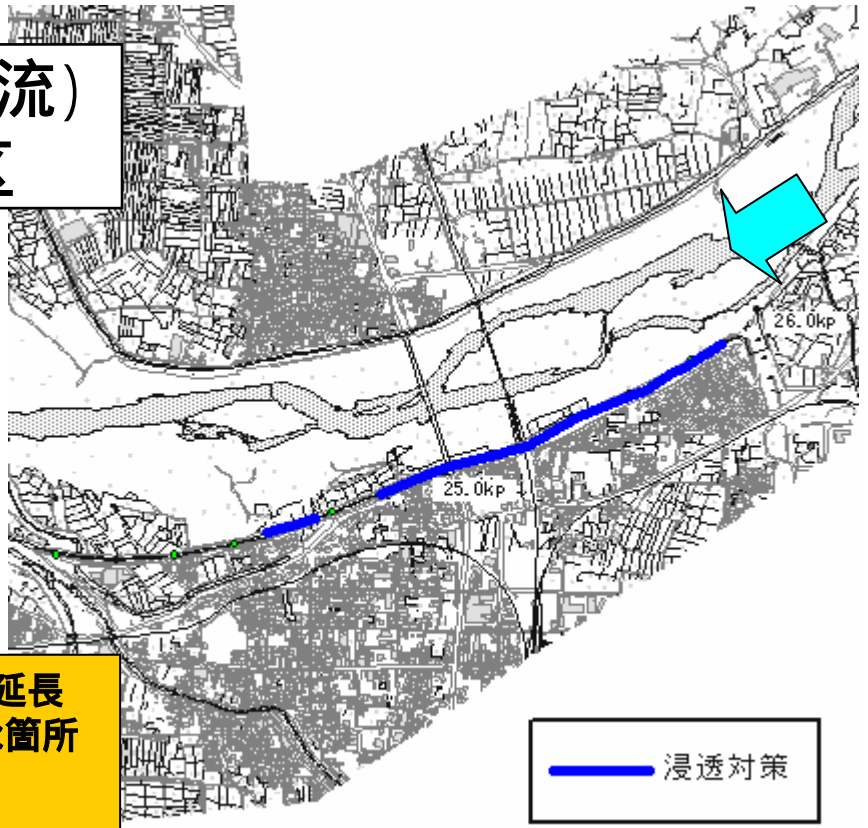
平面図

木津川(下流) 木津地区

堤防詳細調査実施延長
(調査の結果必要な箇所
で堤防補強を実施)
約1200m

具体的な整備内容
 ・堤防詳細調査実施延長
 (調査の結果必要な箇所にて堤防補強を実施) 約1200m

・事業の数量・諸元等
 浸透対策 約1200m

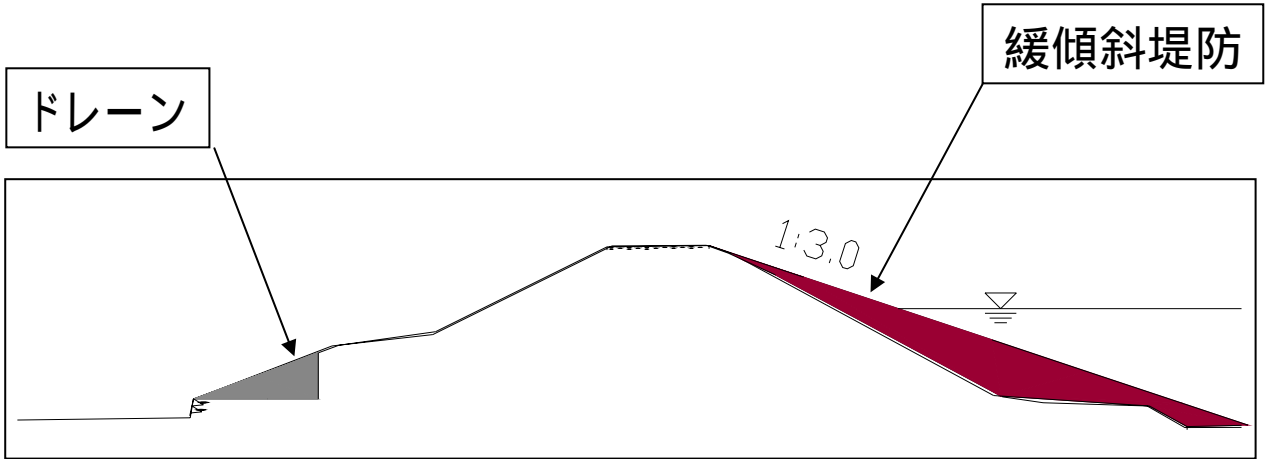
横断面図

既存堤防強化対策の一例

実施にあたり現地に則した具体的補強手法を「淀川堤防強化検討委員会」(H15.4設立)で早急に検討する。
