基礎原案での記載箇所		章項目	5.3.1	ページ	p.43	行	1行目
事業名	堤防補強		河川名	木津川(下流)			
府県	京都府	市町村	城陽市		地先	富野地区外

**河川整備の方針**  
**堤防補強**  
 高規格堤防の整備区間及びその他の区間において緊急な対策が必要な区間においては、堤防補強を実施する。併せて、対策効果のモニタリングを実施する。実施の優先度は、破堤したときの背後地への被害影響、堤防危険度を考慮して、緊急堤防補強区間を設定し優先的に実施する。

基礎原案での記載箇所		章項目	5.3.1	ページ	p.43	行	1行目
事業名	堤防補強		河川名	木津川(下流)			
府県	京都府	市町村	相楽郡山城町		地先	高島

基礎原案での記載箇所		章項目	5.3.1	ページ	p.43	行	1行目
事業名	堤防補強		河川名	木津川(下流)			
府県	京都府	市町村	相楽郡山城町		地先	上狛

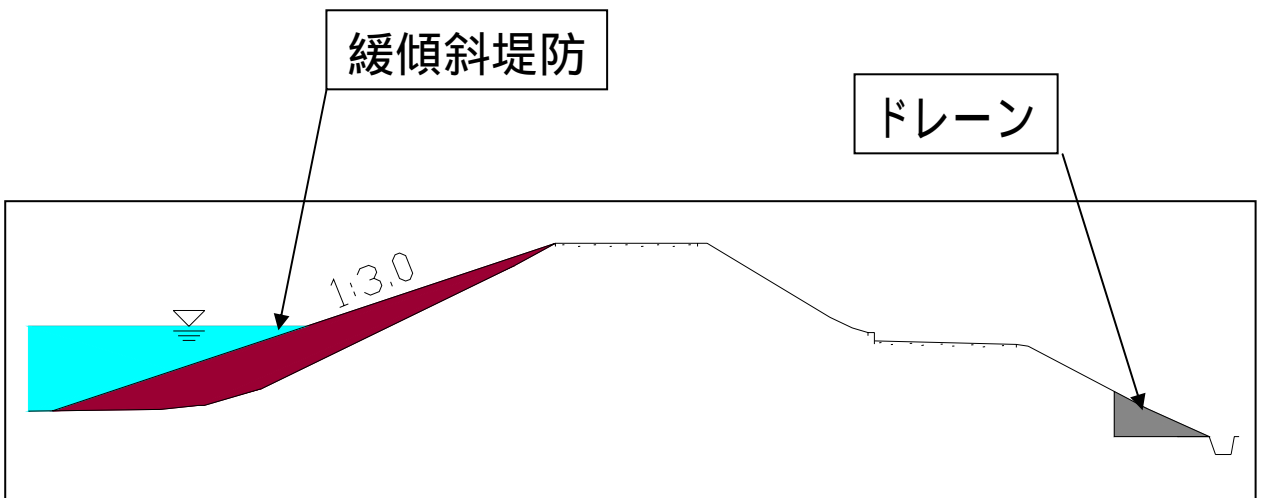
横断面図

実施にあたり現地に則した具体的補強手法を「淀川堤防強化検討委員会」(H15.4設立)で早急に検討する。

既存堤防強化対策の一例
