基礎原案での記載箇所		章項目	5.3.1	ページ	p.43	行	1行目
事業名	堤防補強		河川名	猪名川			
府 県	兵庫県	市町村	尼崎市		地先	戸ノ内

堤防補強

基礎原案での記載箇所		章項目	5.3.1	ページ	p.43	行	1行目
事業名	堤防補強		河川名	猪名川			
府県	兵庫県	市町村	尼崎市		地先	田能

基礎原案での記載箇所		章項目	5.3.1	ページ	p.43	行	1行目
事業名	堤防補強		河川名	猪名川			
府県	兵庫県	市町村	伊丹市		地先	岩屋

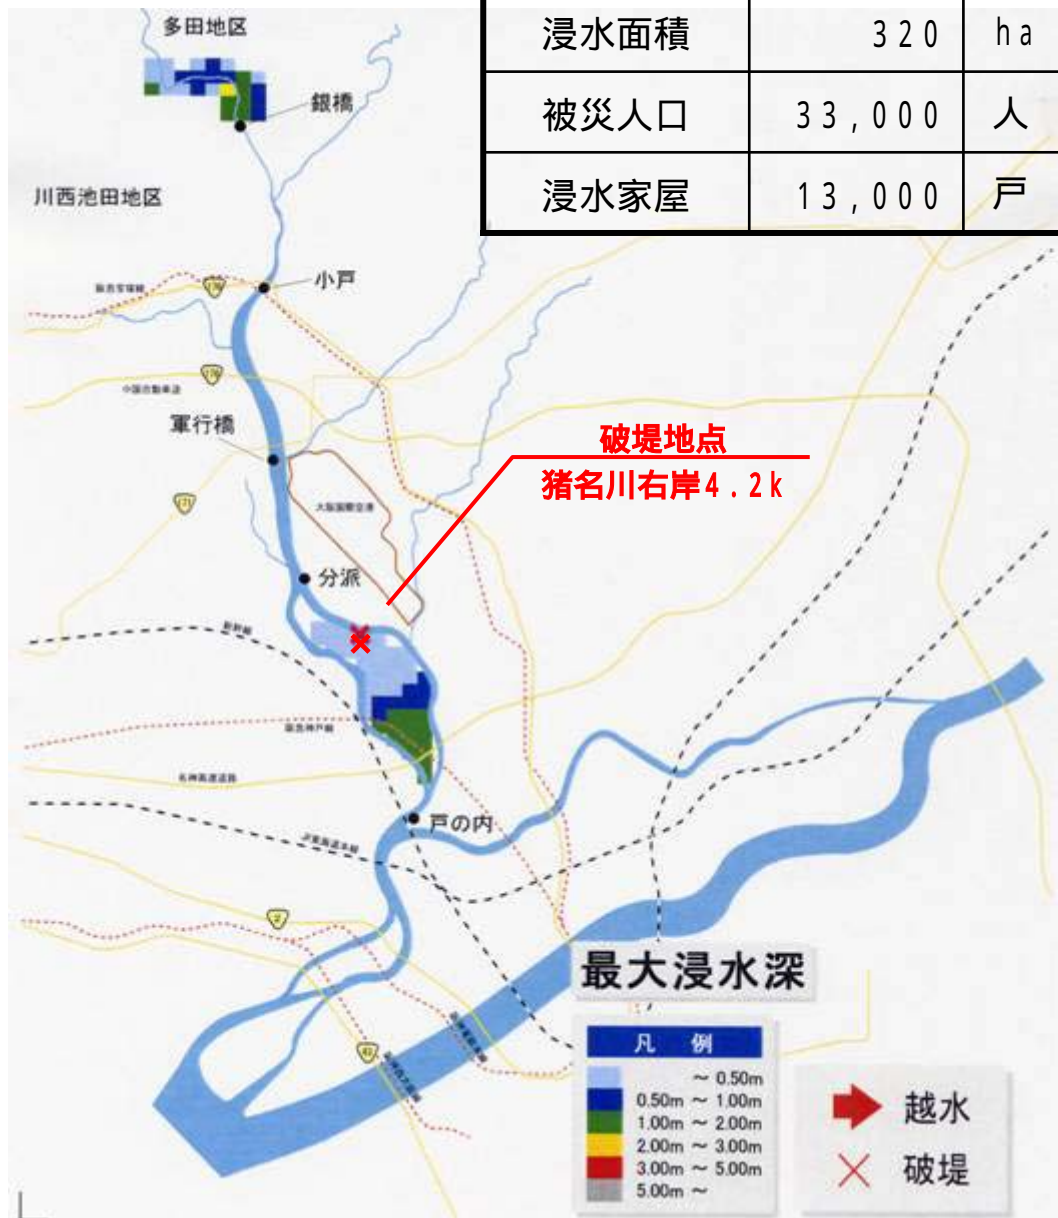
現状河道でS35・8月洪水実績降雨で計算した場合の流量による想定被害

被害額	2,400	億円
浸水面積	320	ha
被災人口	33,000	人
浸水家屋	13,000	戸

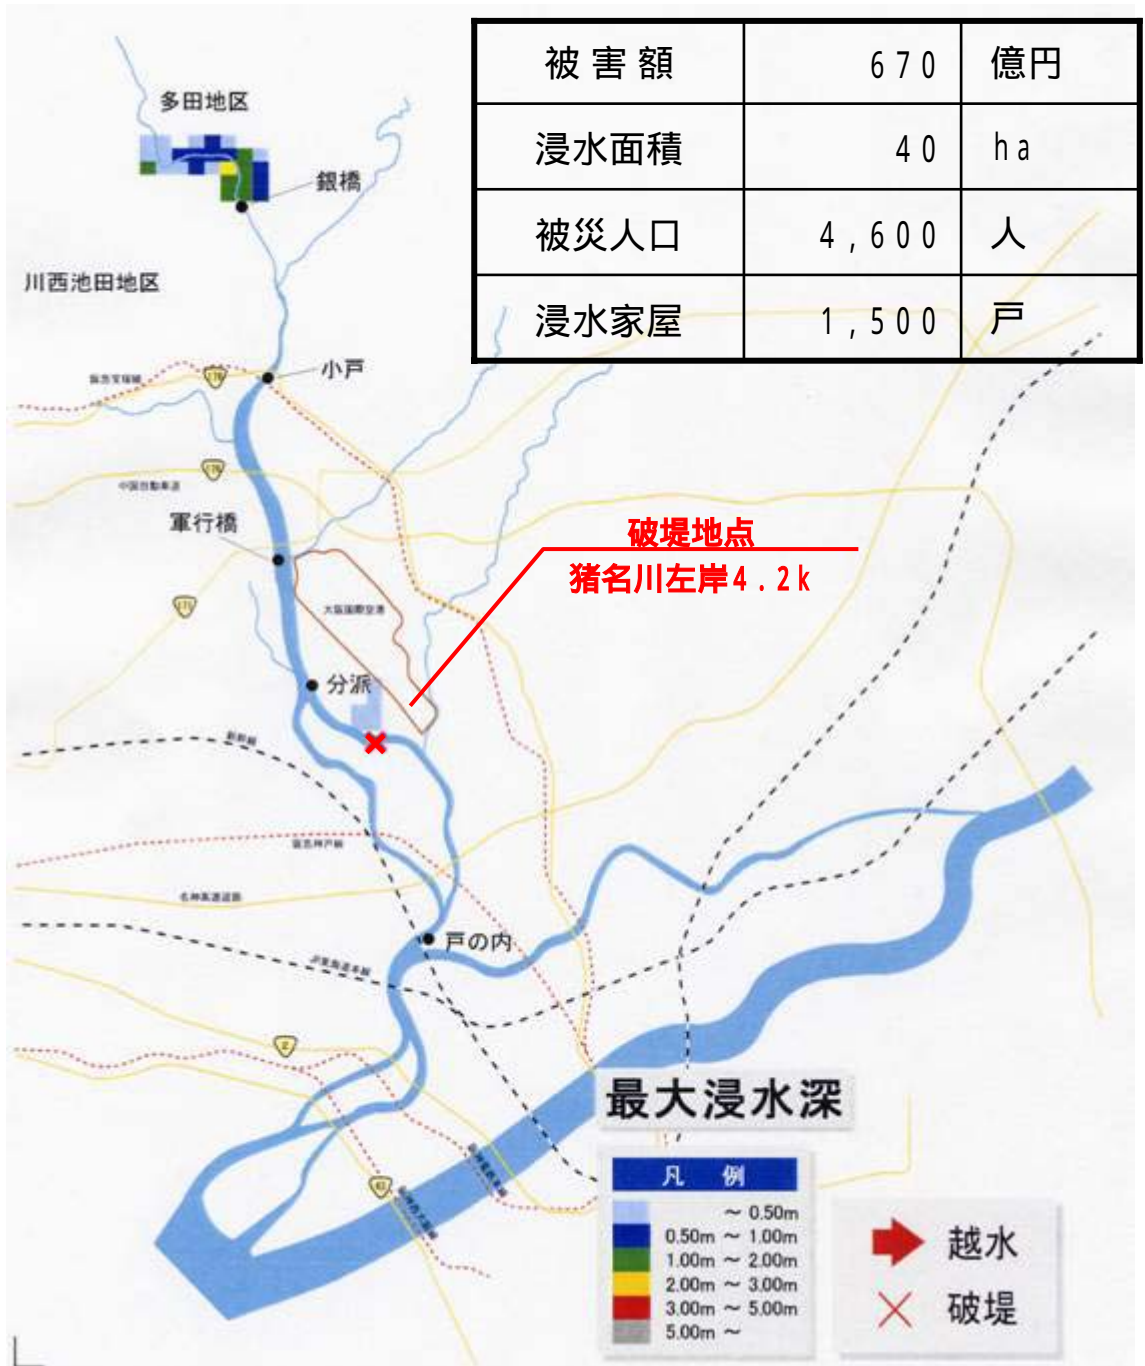
現状河道でS35・8月洪水実績降雨で計算した場合の流量による想定被害

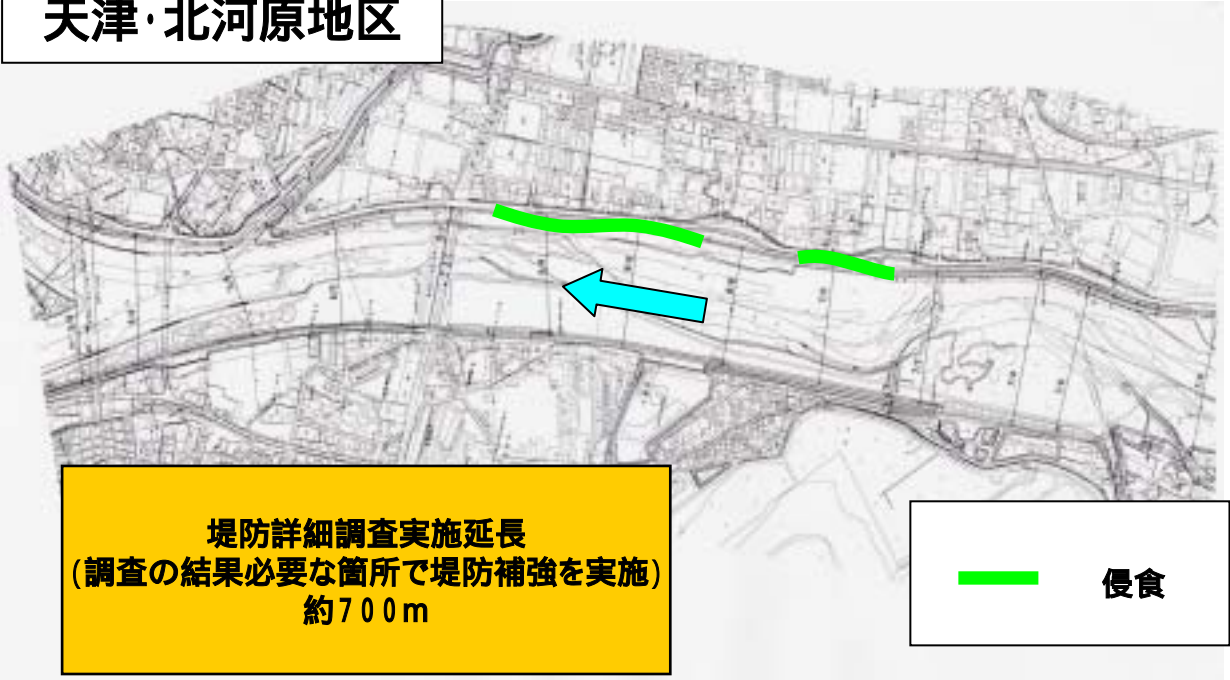
平面図

**猪名川
天津・北河原地区**

侵食対策 約700m

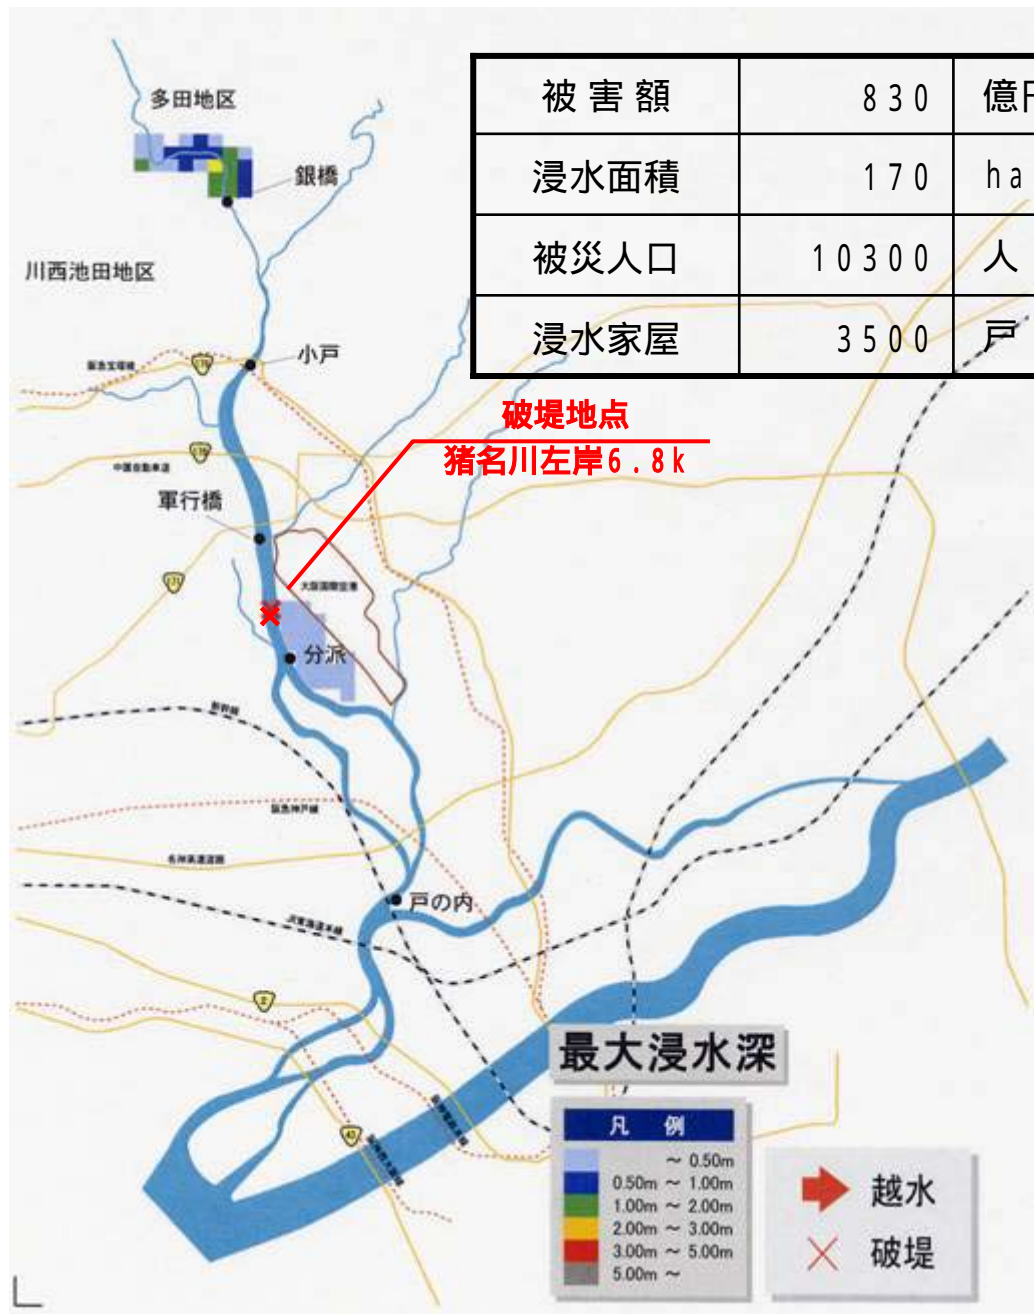
現状河道でS35・8月洪水実績降雨で計算した場合の流量による想定被害
