基礎原案での記載箇所		章項目	5.3.1	ページ	p.43	行	1行目
事業名	堤防補強		河川名	猪名川			
府 県	兵庫県	市町村	川西市		地先	東久代

基礎原案での記載箇所		章項目	5.3.1	ページ	p.43	行	1行目
事業名	堤防補強		河川名	猪名川			
府県	大阪府	市町村	池田市		地先	神田

基礎原案での記載箇所		章項目	5.3.1	ページ	p.43	行	1行目
事業名	堤防補強		河川名	猪名川			
府県	兵庫県	市町村	尼崎市		地先	高田・小中島

基礎原案での記載箇所		章項目	5.3.1	ページ	p.43	行	1行目
事業名	堤防補強		河川名	猪名川			
府 県	兵庫県	市町村	尼崎市		地先	東園田町・中食満

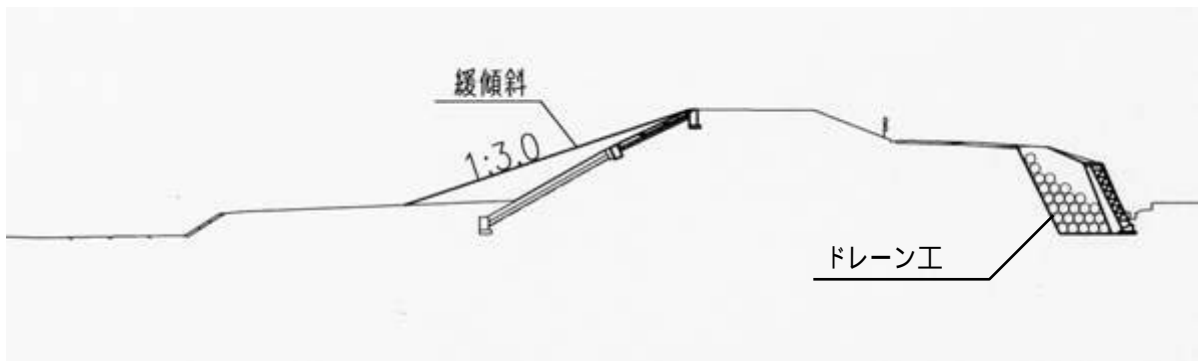
横断面図

< 堤防補強の一例 >

川表側

川裏側

実施にあたり現地に則した具体的補強手法を「淀川堤防強化検討委員会」(H15.4設立)で早急に検討する。

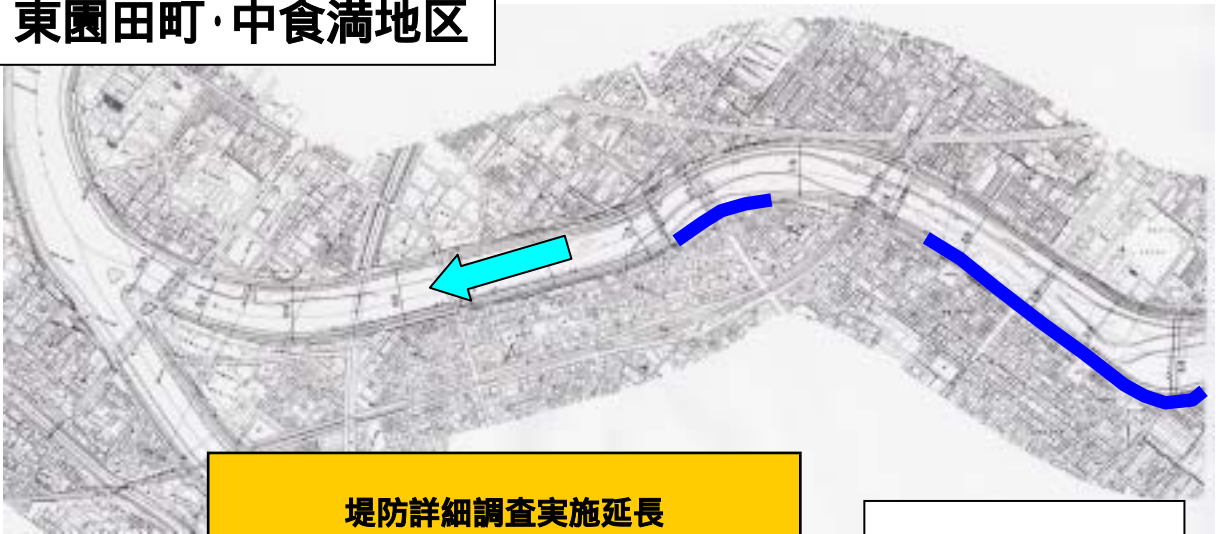
平面図

**藻川
東園田町・中食満地区**

**堤防詳細調査実施延長
(調査の結果必要な箇所で堤防補強を実施)
約1000m**

— 浸透

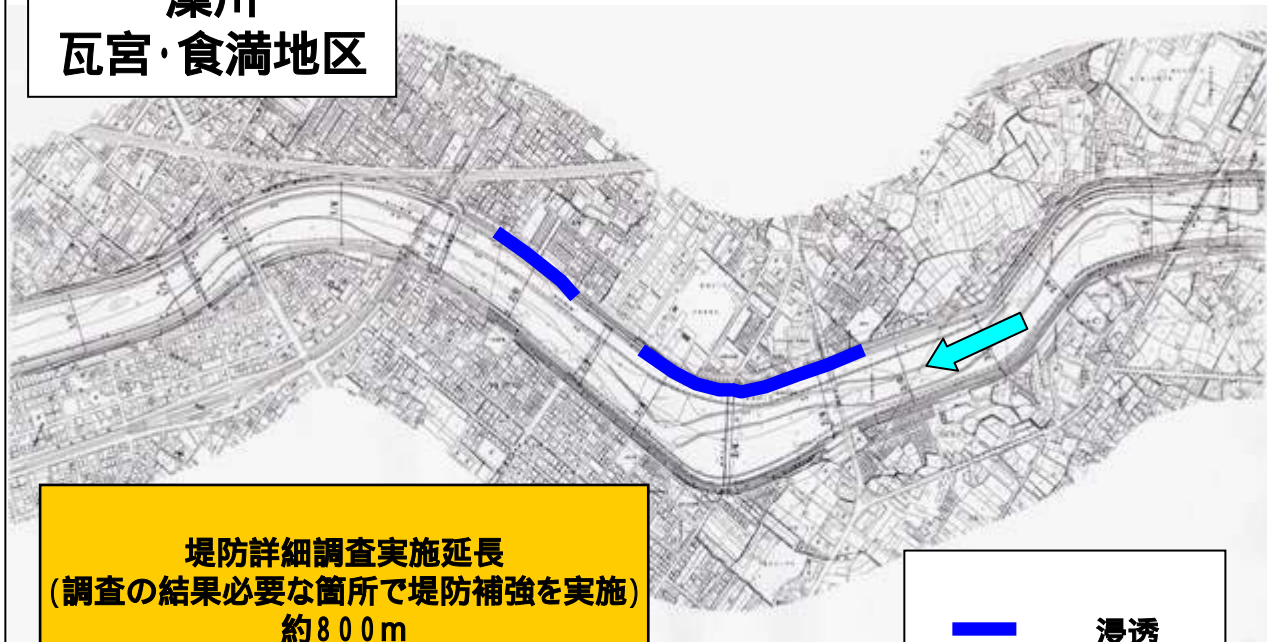
平面図

藻川
瓦宮・食満地区

堤防詳細調査実施延長
(調査の結果必要な箇所で堤防補強を実施)
約800m

— 漫透
