基礎原案での記載箇所		章項目	5.3.2	ページ	p.44	行	33行目
事業名	阪神西大阪線淀川橋梁改築事業 (再掲)		河川名	淀川			
府 県	大阪府	市町村	大阪市		地先	此花区伝法外

阪神西大阪線 淀川橋梁

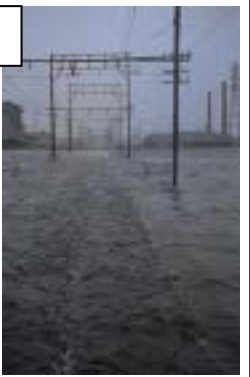
陸間写真

**高潮時には陸閘(鉄扉)を閉鎖するので、電車の運行が出来ません。**
