基礎原案での記載箇所		章項目	5.6	ページ	p.50	行	17行目
事業名	水文観測所の適正な維持管理		河川名	淀川水系直轄河川			
府県		市町村		地先

基礎原案での記載箇所		章項目	5.6	ページ	p.50	行	21行目
事業名	河川浄化施設		河川名	淀川(天野川、天神川)			
府 県	京都府・大阪府	市町村	京都市・枚方市		地先	吉祥院新田下ノ向町・新町

基礎原案での記載箇所		章項目	5.6	ページ	p.50	行	24行目
事業名	河川浄化施設(寢屋川揚水機場)		河川名	淀川(寢屋川)			
府 県	大阪府	市町村	寢屋川市		地先	桜木町

基礎原案での記載箇所		章項目	5.6	ページ	p.50	行	26行目
事業名	河川管理施設の操作・確実性の向上		河川名	淀川水系直轄河川			
府県		市町村		地先	_____

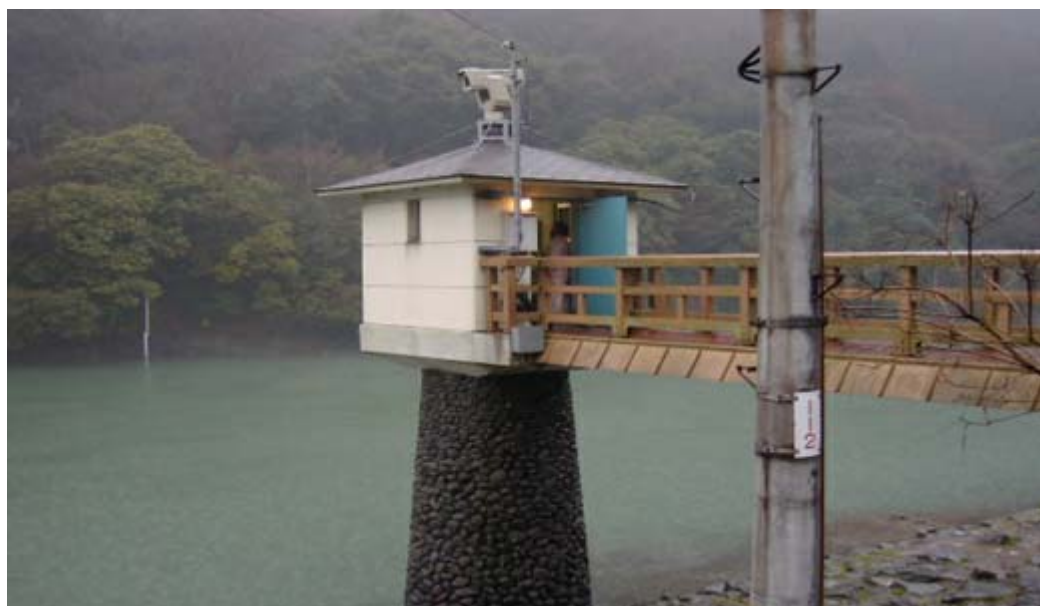
槇尾山水位観測所

水位観測所

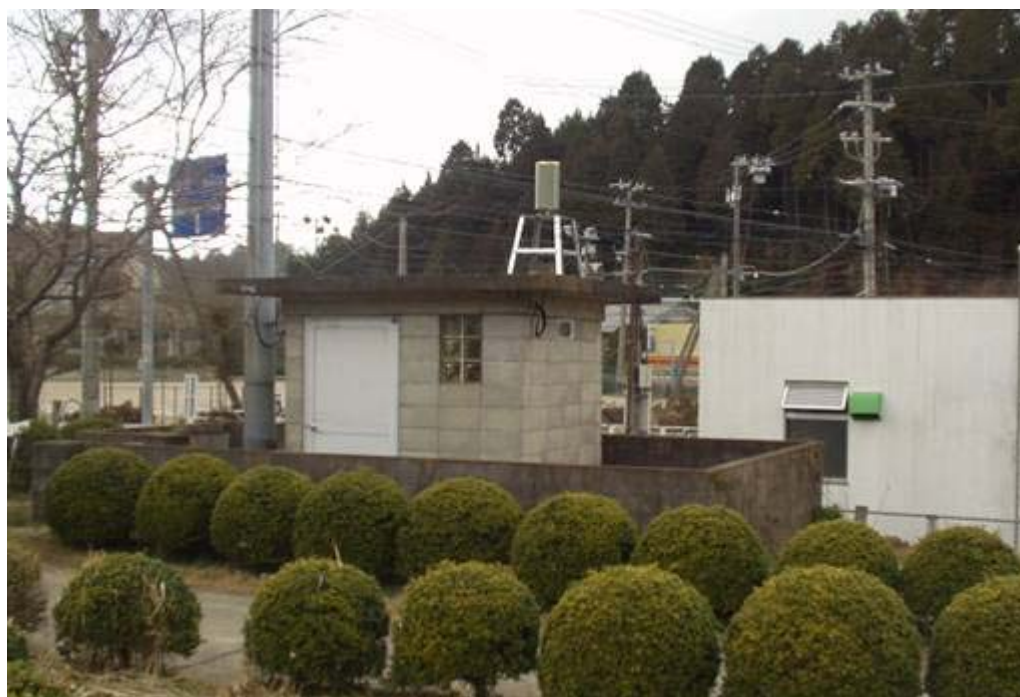
西別院雨量観測所

雨量観測所

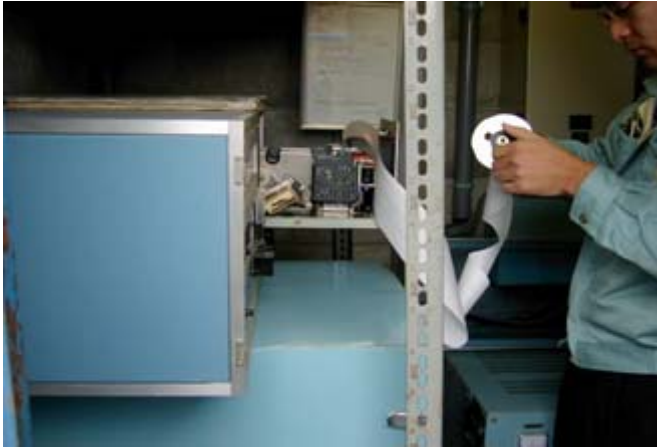
水位観測所内部  
(自記紙の点検状況)

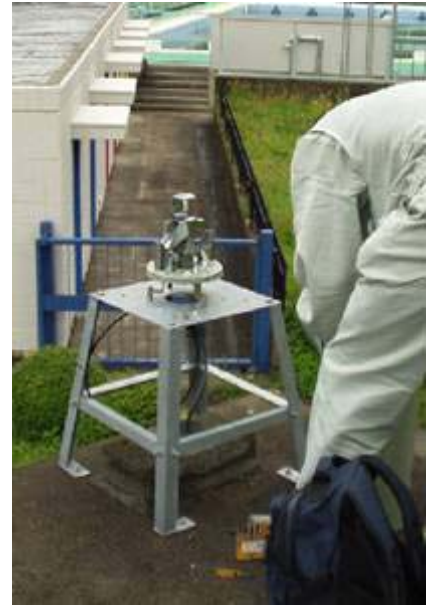
転倒ます型雨量計

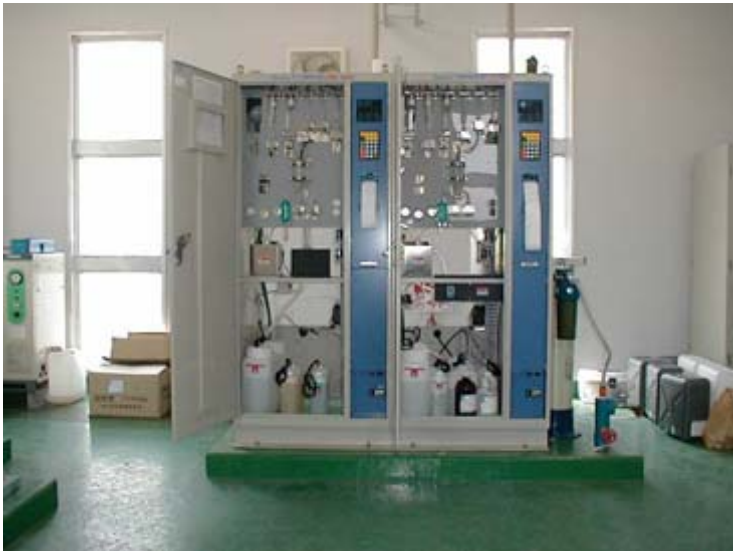
水質観測所内部

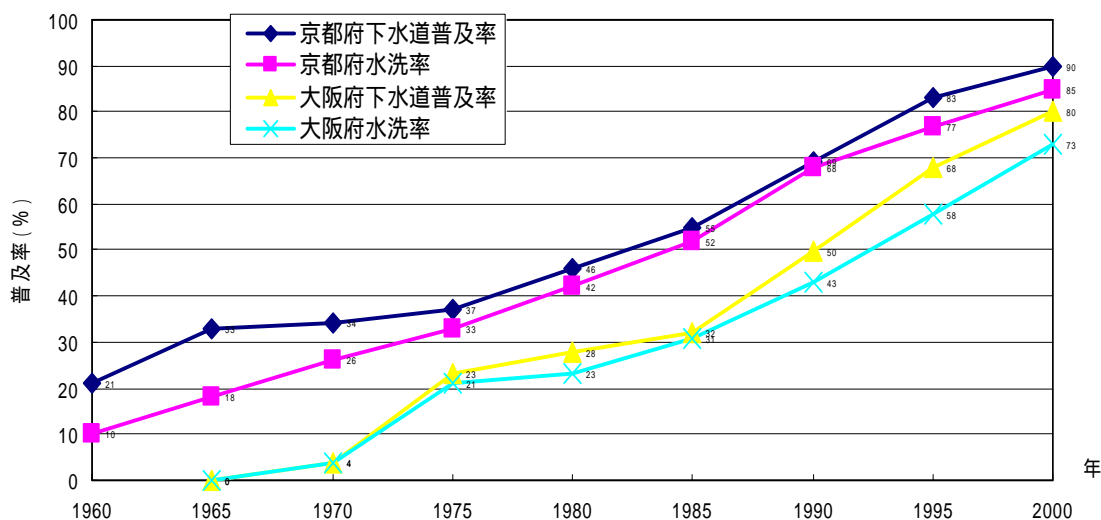
淀川中下流での下水道普及率の変化

1. 天神川浄化施設、天野川浄化施設とも支川のうちでも汚濁の著しい河川について淀川、桂川の水質改善を図るために施工された浄化施設である。これら浄化施設は水質改善に一定の効果を発揮してきた。しかしながら、その後の排水規制の強化や下水道整備の進捗等流域対策が進んできており、今後の機器等の更新に対しては、その時点の水質動向をみて、施設管理費の縮減を図るとともに、施設の見直しを図ることが必要となってくることもある。

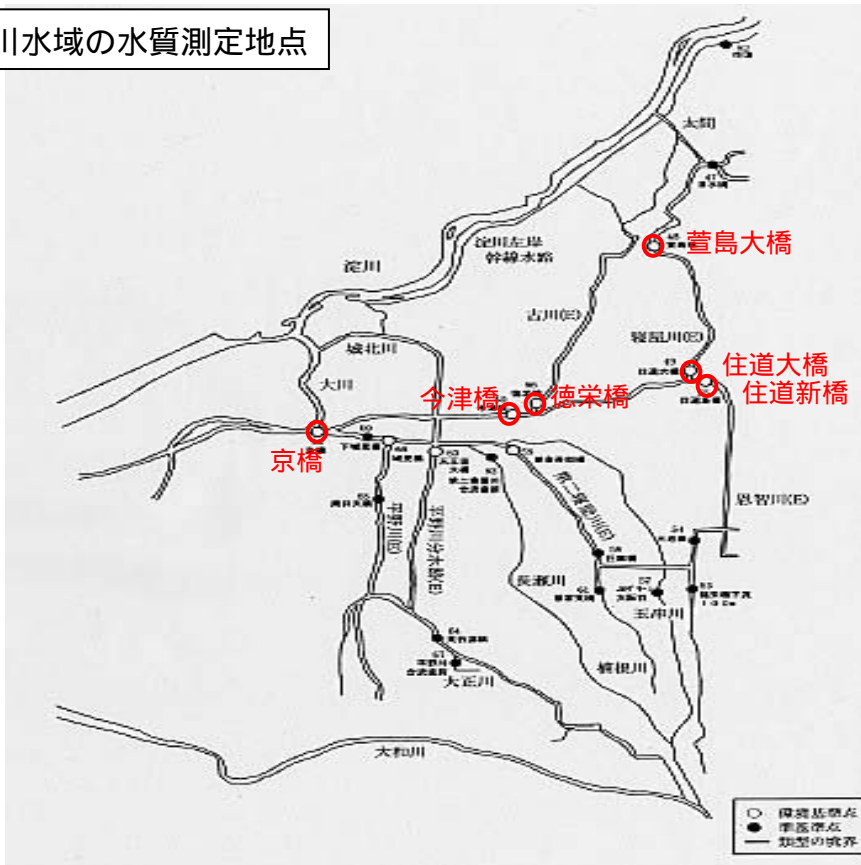
水質調査位置図

寝屋川水域の水質測定地点

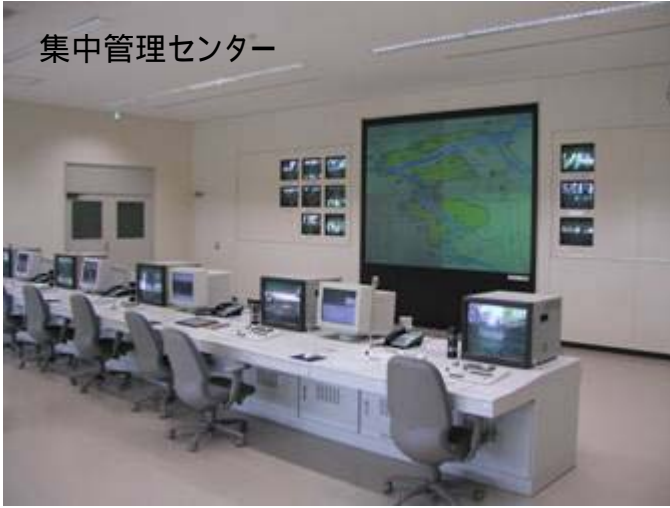
【事例】上野遊水地集中管理システム

集中管理センター

集中管理センターでの操作となるため、洪水時の暴風時や暗闇での危険な作業が少なくなり、安全な場所で監視し、かつ確実な操作が可能となる。

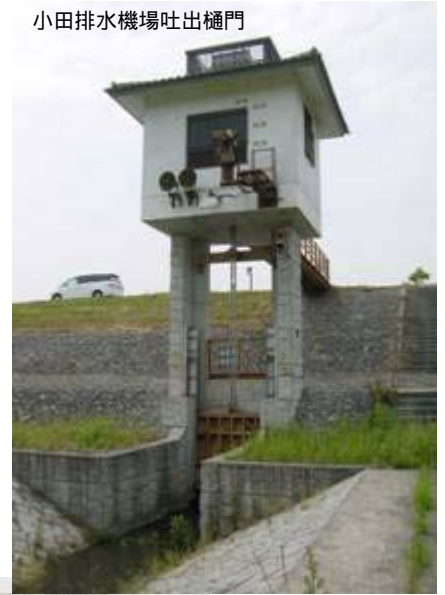
小田排水機場吐出樋門

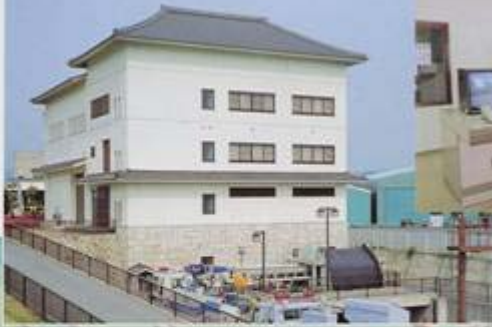
ポンプ場

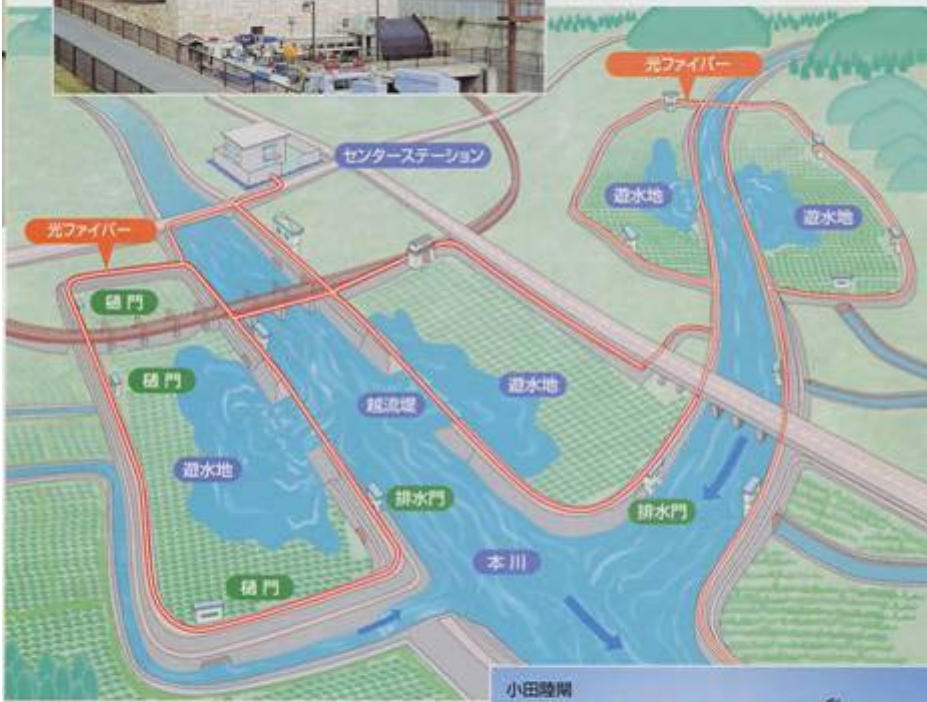
ポンプ場の内部

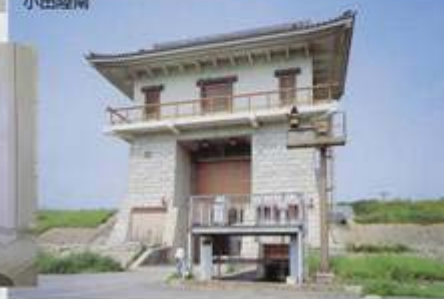
小田時間内部

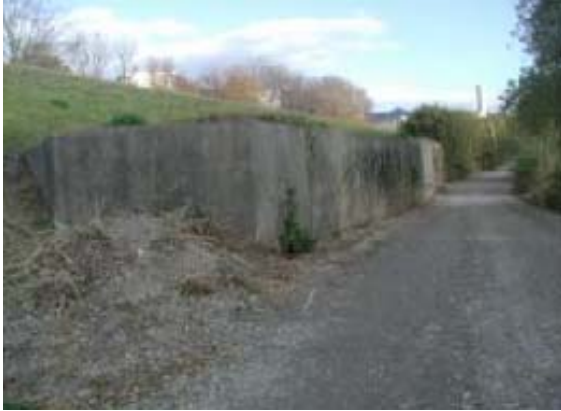
存置された取水施設の一部

利用されていない施設については施設管理者に対し完全撤去を求める。

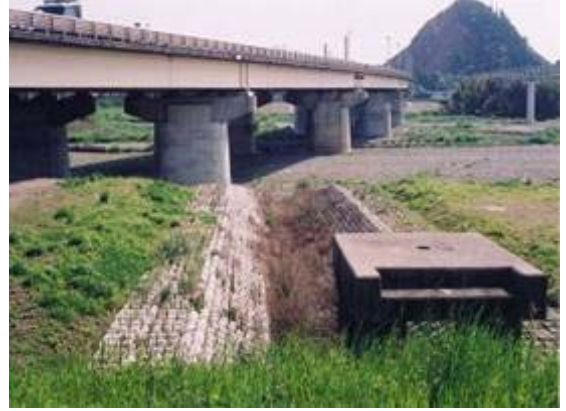
存置された排水樋管の一部

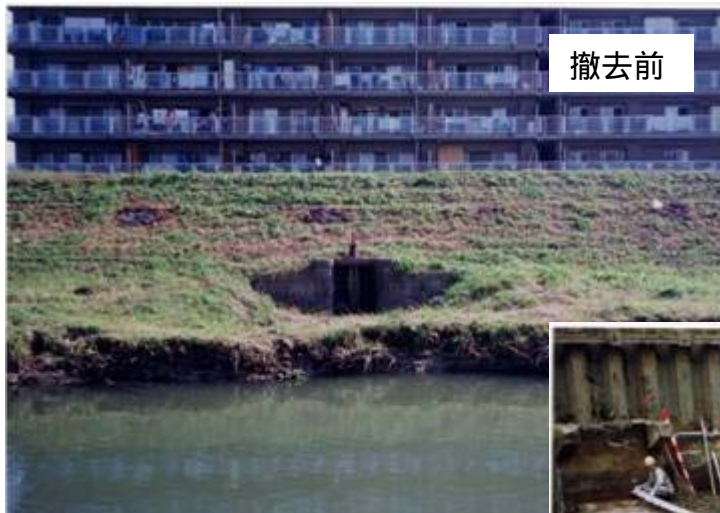
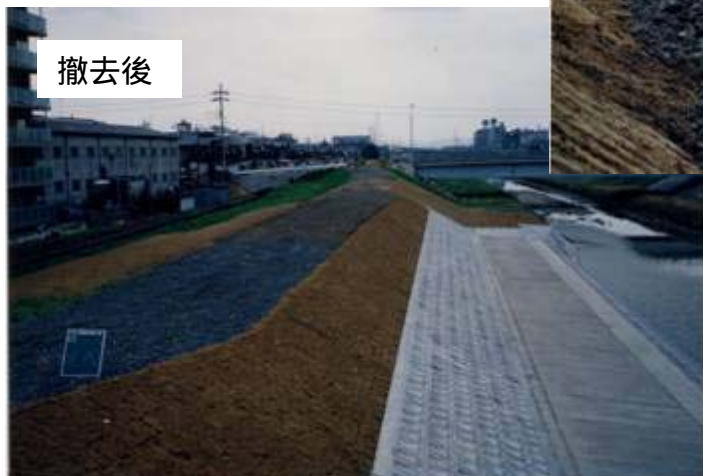
東高瀬川: 東高瀬樋門

**利用されなくなった樋門の撤去状況**

撤去することにより、構造物による堤防の弱体が解消される。

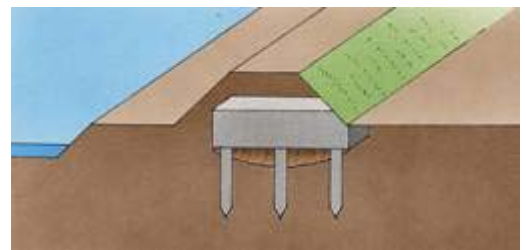
施設の下面などに空洞が発生する

外観的には何もないように見えるが、堤防内に残された施設は、不等沈下等により空洞化が起こり、水みちが発生し、漏水の原因となり破堤へと繋がる。
