基礎案での記載箇所		章項目	5.3.1	ページ	p.44	行	28行目
事業名	14. 治水事業(堤防補強)			河川名	近畿管内:直轄河川		
府県	大阪府・京都府・滋賀県・兵庫県・三重県(沿川市町)

②堤防補強

高規格堤防の整備区間及びその他の区間において緊急な対策が必要な区間においては、堤防補強を実施する。併せて、対策効果のモニタリングを実施する。

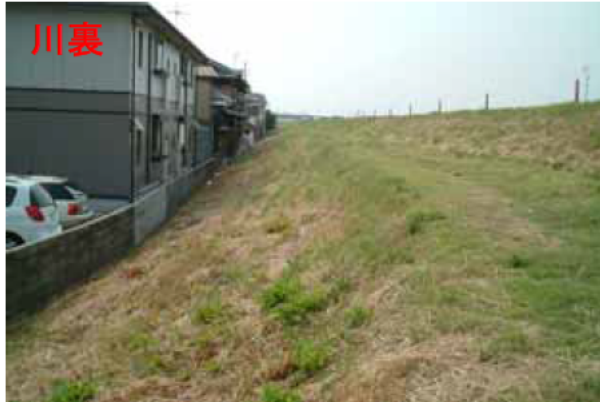
【善法寺】藻川右岸1.0K付近

↑施工前

【善法寺】

当区間はとくに優先的に実施すべきものとして推進の必要がある。

留意事項としてパイピング破壊及び洗掘に対する補強から一歩進めて、越水に対する工法についても視野に入れる必要がある。

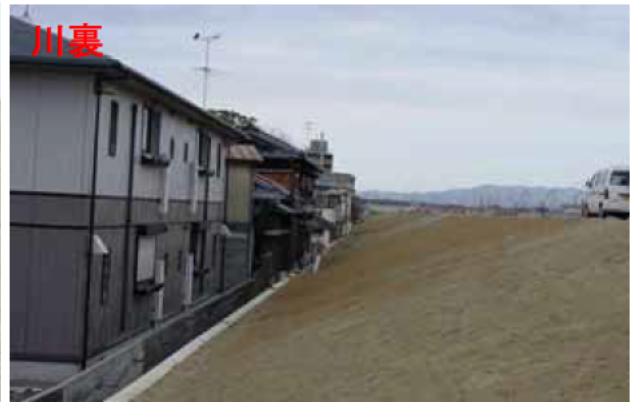
↑施工後(ドレーン工設置後の様子)

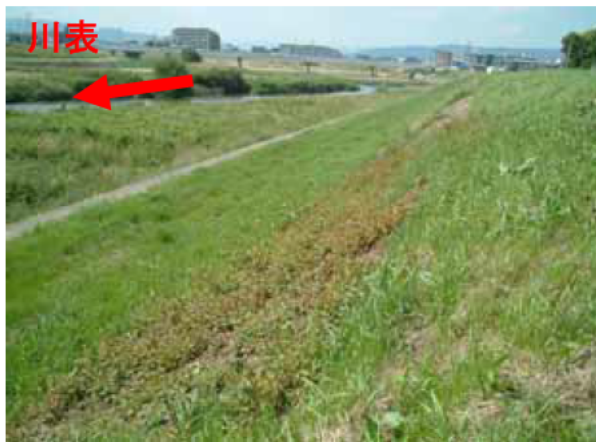
【東園田町・田能】藻川左岸1.8K付近

↑施工前

川表側の勾配を1:3.0程度に緩くするため、通水断面がやや小さくなり、洪水時にその分、水位が上昇するので、河道区間の横断面積および通水能の連続性について確認しつつ工事を行う必要がある。

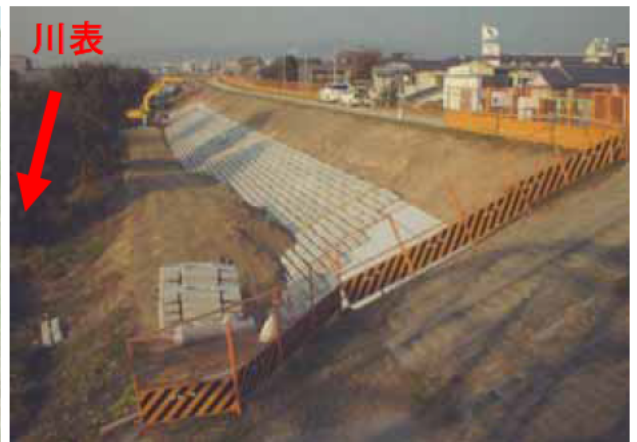
↑工事中(護岸工設置の様子)

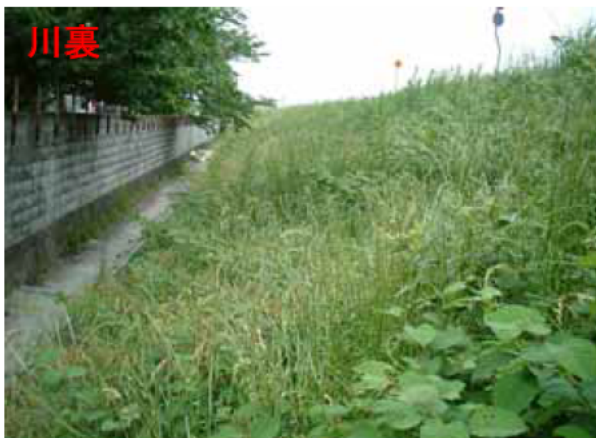
【食満】藻川右岸2.4K付近

↑施工前

川表側の勾配を1:3.0程度に緩くするため、通水断面がやや小さくなり、洪水時にその分、水位が上昇するので、河道区間の横断面積及び通水能の連続性について確認しつつ工事を行う必要がある。

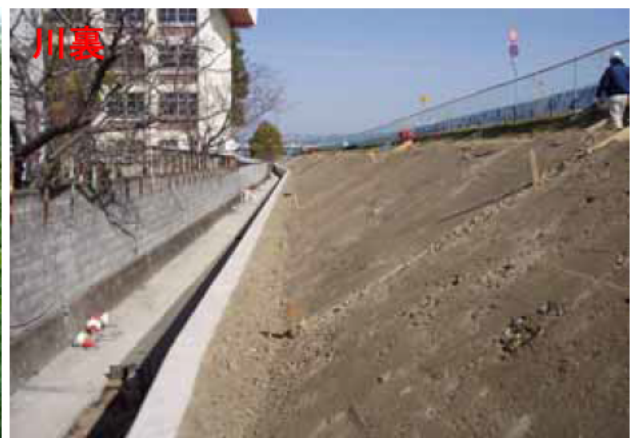
↑工事中(ドレーン工設置後の覆土の様子)

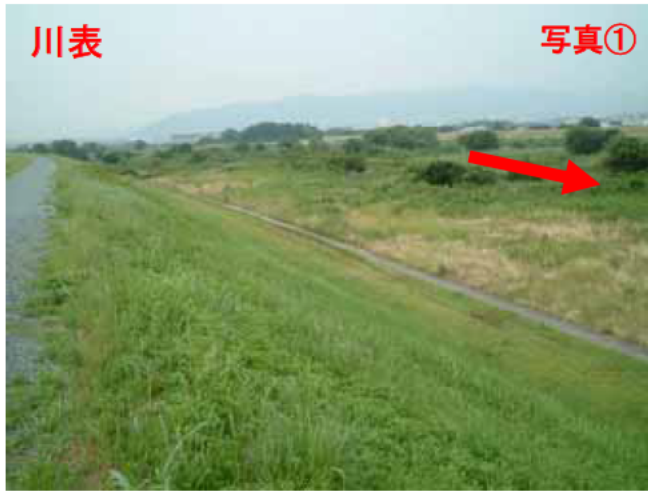
【天津・北河原】猪名川右岸6.4K付近

↑ 侵食対策箇所の様子(6.4K付近から上流を望む)

川表側の勾配を緩くするため、通水断面がやや小さくなり、洪水時にその分、水位が上昇するので、河道区間の横断面積及び通水能の連続性について確認しつつ工事を行う必要がある。

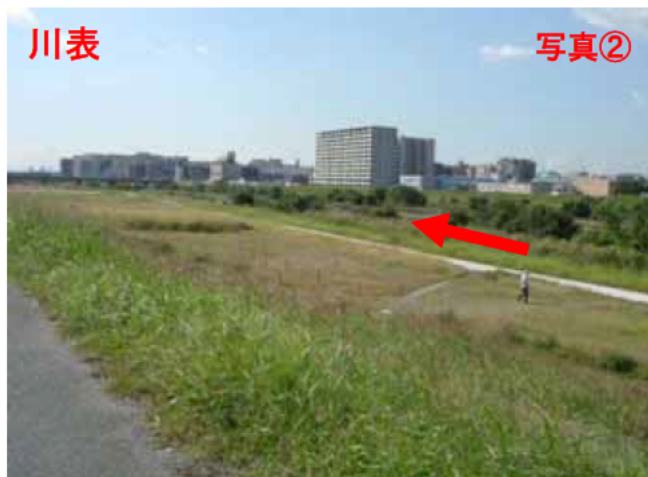
【東桑津・中村】猪名川左岸6.8K付近

↑ 侵食対策箇所の様子(6.8K付近から下流を望む)

川表側の勾配を1:4.5程度に緩くするため、通水断面がかなり小さくなり、洪水時にその分、水位が上昇するので、河道区間の横断面積及び通水能の連続性について確認しつつ工事を行う必要がある。工事区間が500mと長く、蛇行する流心が堤防を直撃する箇所を含むため、より慎重な工事が必要である。

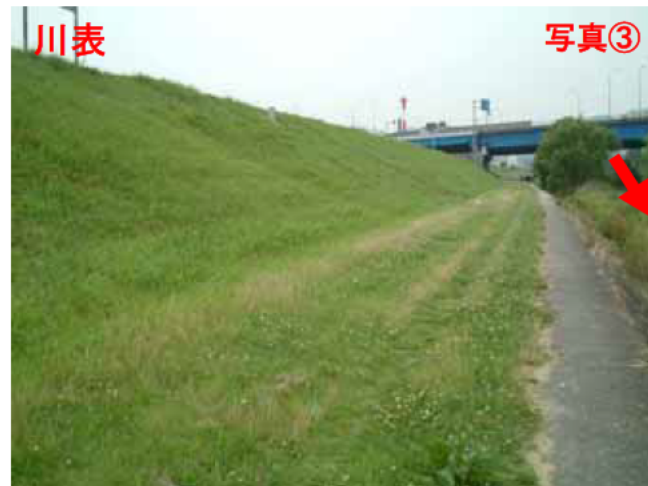
【東久代】猪名川右岸8.8K付近

↑ 侵食対策箇所の様子(8.8K付近から上流を望む)

川表側の勾配を1:4.5程度に緩くするため、通水断面がかなり小さくなり、洪水時にその分、水位が上昇するので、河道区間の横断面積及び通水能の連続性について確認しつつ工事を行う必要がある。
