基礎案での記載箇所		章項目	5.3.1(1)	ページ	p.44	行	36行目
事業名	堤防補強 (琵琶湖後期放流影響区間)		河川名	宇治川、瀬田川			
府県	京都府、滋賀県	市町村	宇治川、瀬田川沿川市町	地先	-

②堤防補強
高規格堤防の整備区間及びその他の区間において緊急な対策が必要な区間においては、堤防補強を実施する。併せて、対策効果のモニタリングを実施する。実施の優先度は、破堤したときの背後地への被害影響、堤防危険度を考慮して、緊急堤防補強区間を設定し優先的に実施する。瀬田川、宇治川においては、たびたび発生する後期放流による長期の高水位による浸透破堤の危険性がある区間。

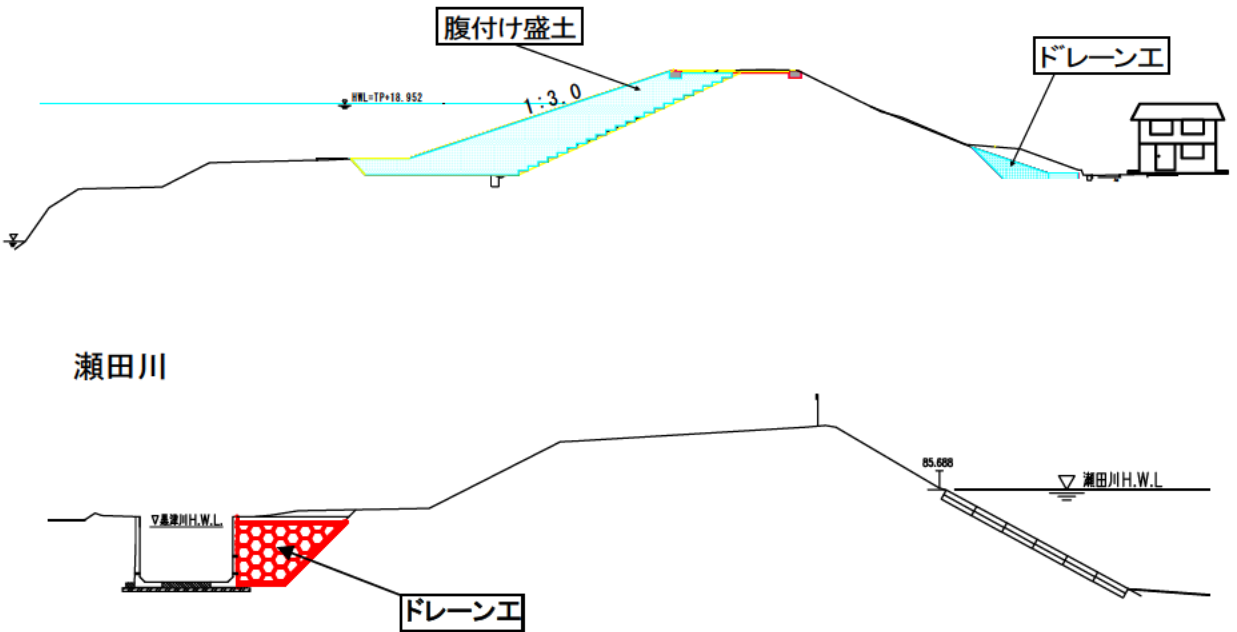
●横断図 堤防補強対策の一例

宇治川

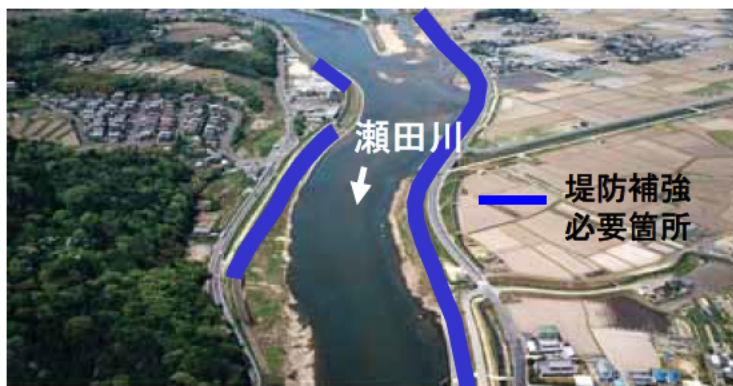
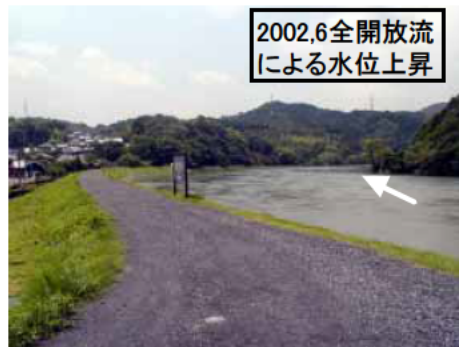
委員会より、瀬田川における堤防補強対策として、ドレーン工の提案を受ける

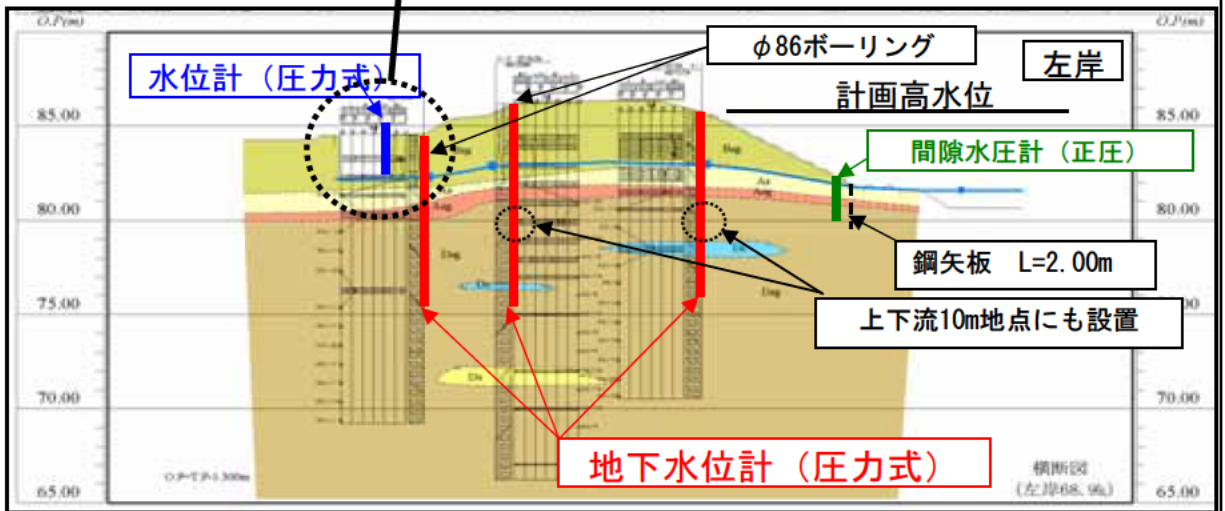
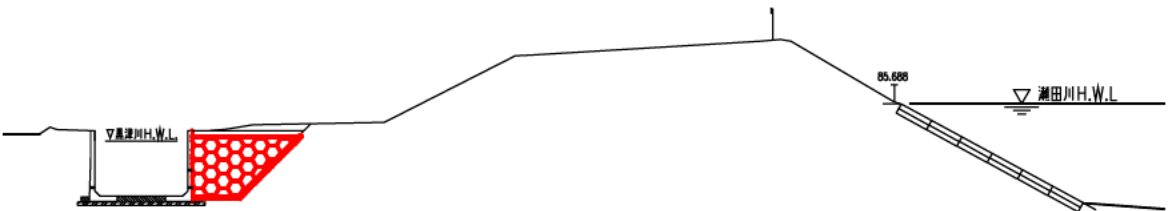
モニタリング計測機器配置

平成16年台風23号出水により被災を受けた黒津川水路の復旧工事に併せ、ドレーン工施工、及び、効果検証のためのモニタリング計測機器を設置。

モニタリングにより得られる実測データを基に、堤防補強対策工としてのドレーン工の効果を検証するとともに、護岸改修が完了している区間への本工法適用の是非を検討する。
