琵琶湖沿岸部における貝類の変化

1 . 変化の概況

北湖北部と塩津湾

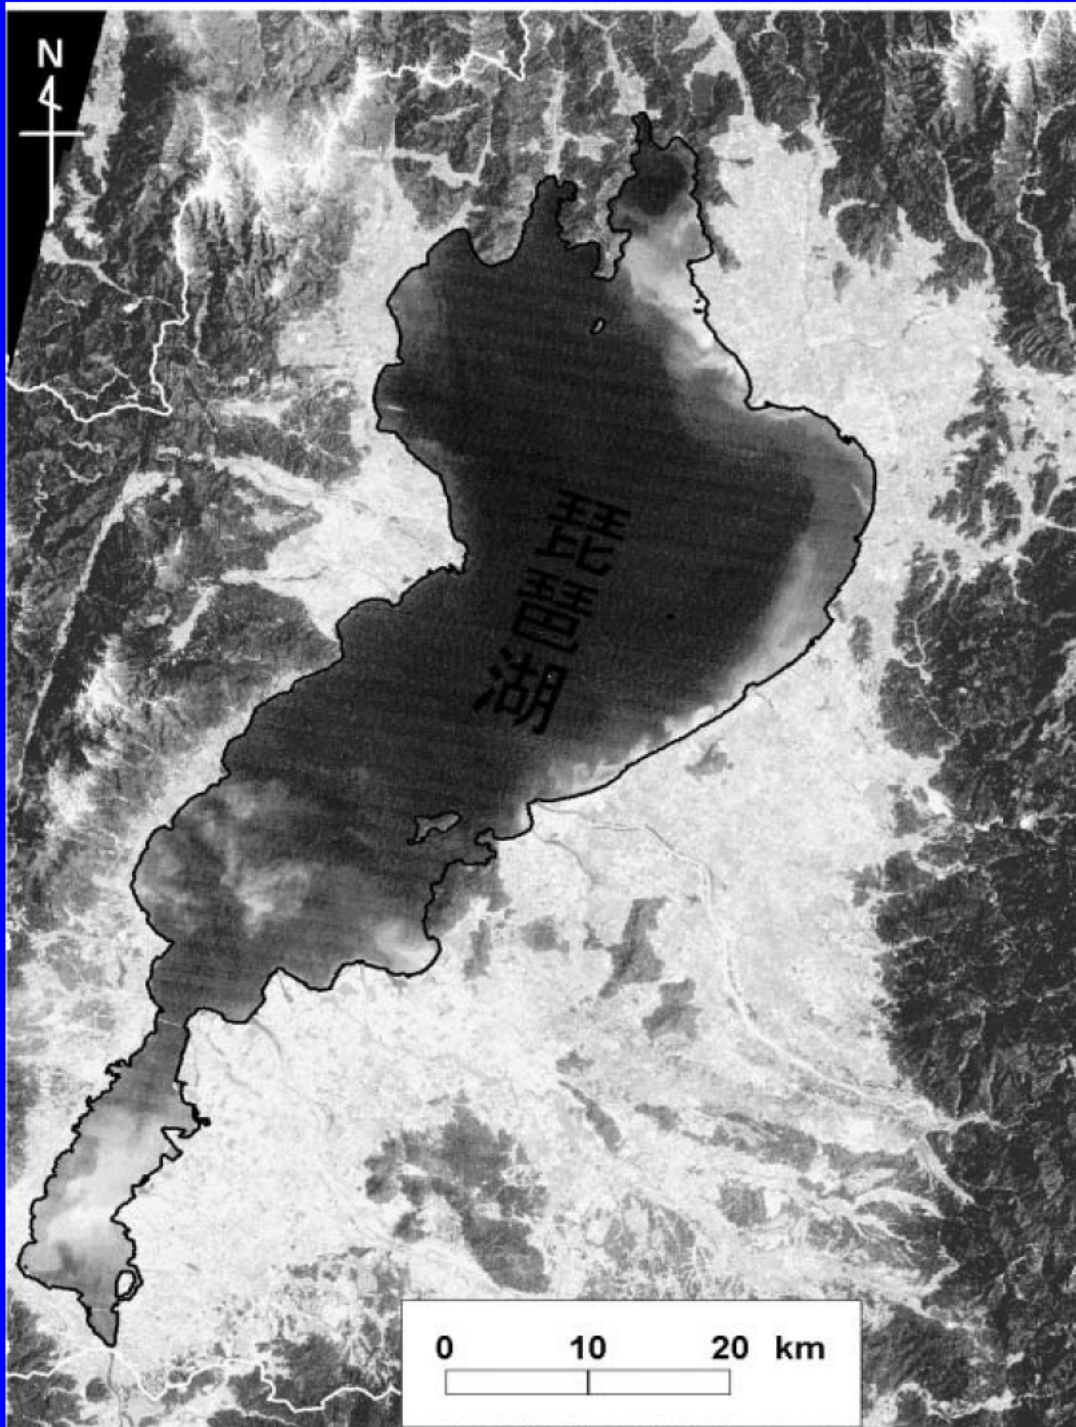
濁質の一部は北湖沿岸流
によって北へ運ばれる
(1999.4.)25

LANDSAT TM
(1996.4.)25

湖北地方沿岸帯の濁水

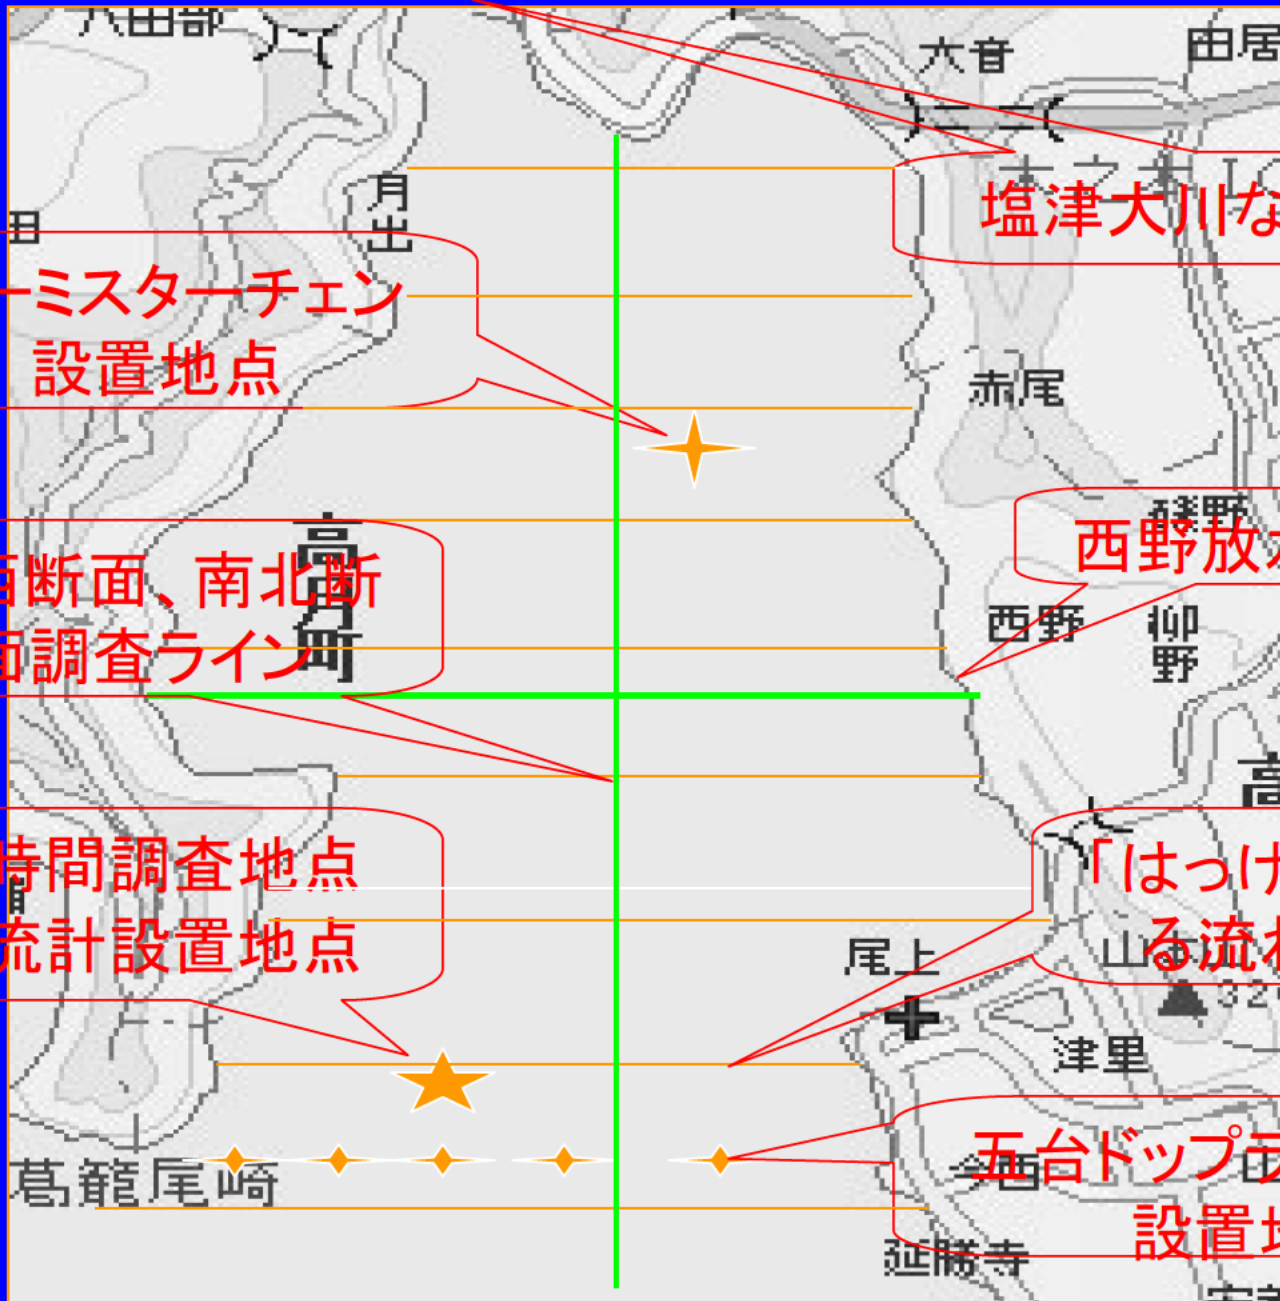
塩津大川など三つ川

サーミスターチェン
設置地点

東西断面、南北断面
調査ライン

西野放水路

48時間調査地点
乱流計設置地点

「はっけん号」による
流れ調査線

五台ドップラー流速計
設置地点

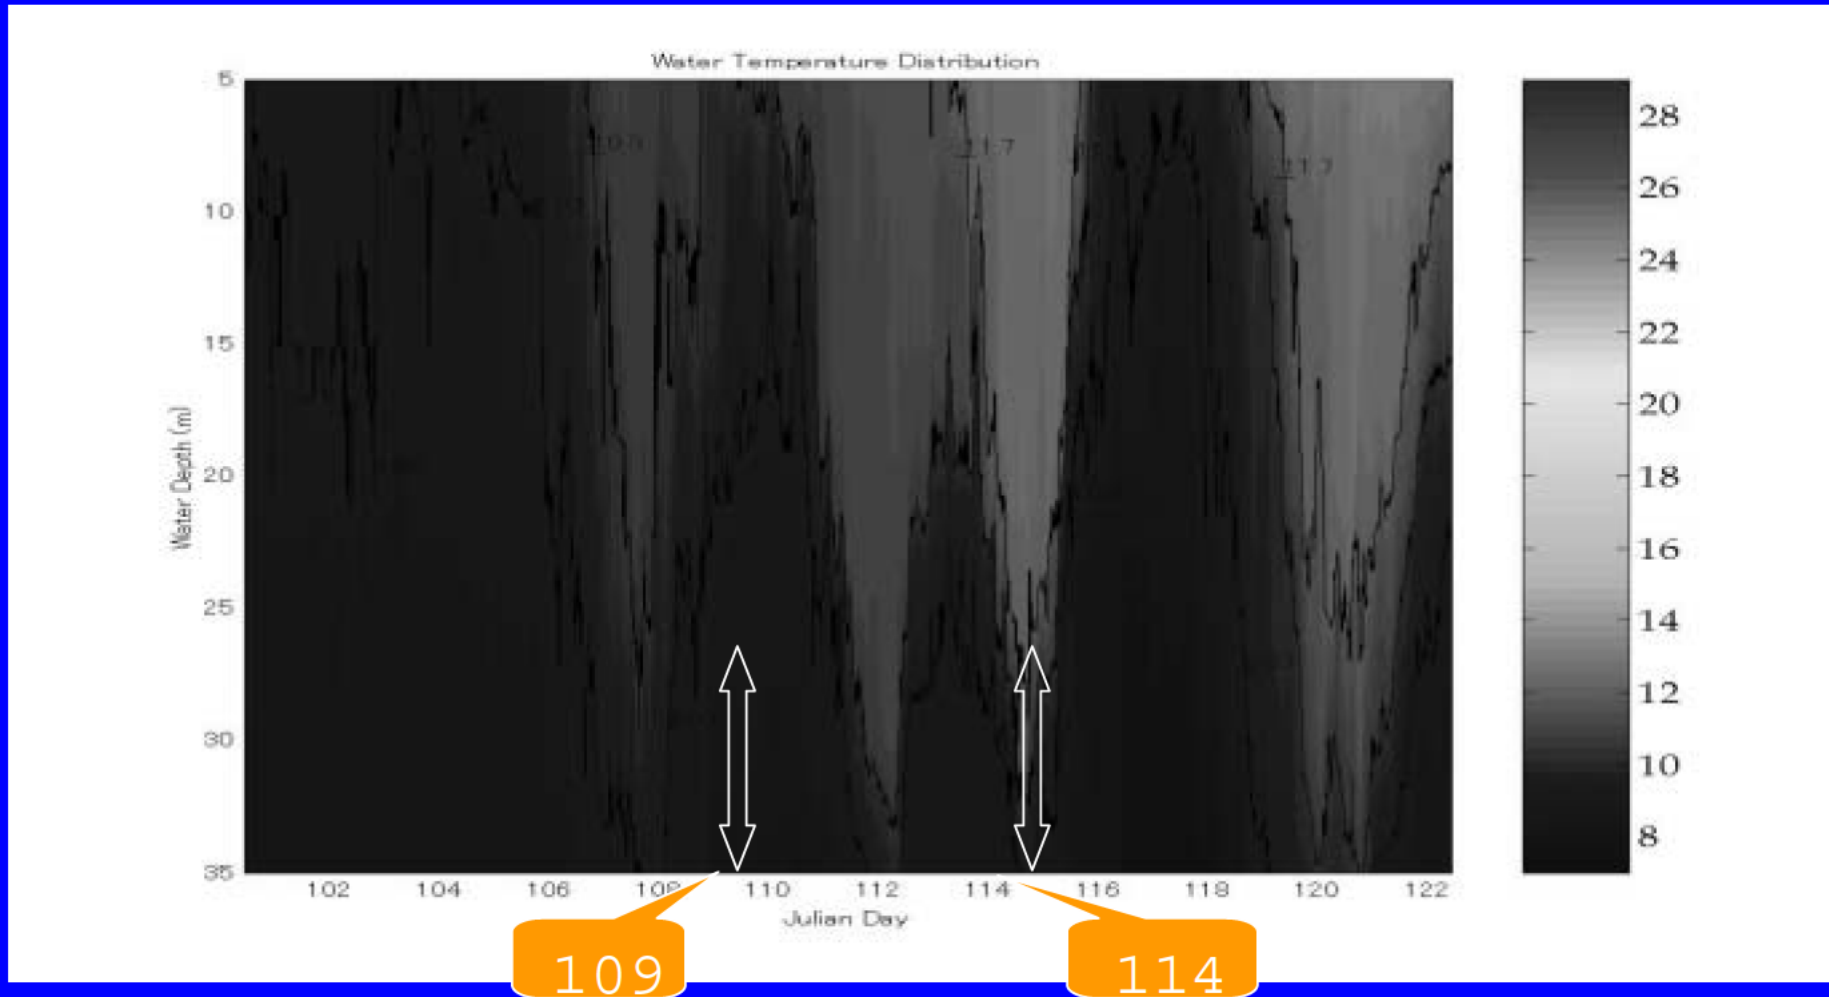
「はっけん号」のADCP観測時 内部波の働き

- 塩津湾の流れが北湖の内部波に支配される。湾内には、時計回りの渦と反時計回りの渦とも存在している。
- 湾内に貫入した内部波は振幅が大きい、夏にも底に達
- 北湖の内部波は湾内にスロッシングする時にブレーキングする。水温躍層の近くに混合が起こる。
