琵琶湖の水位管理について

1. 琵琶湖の概要
2. 瀬田川洗堰の操作

近畿地方整備局

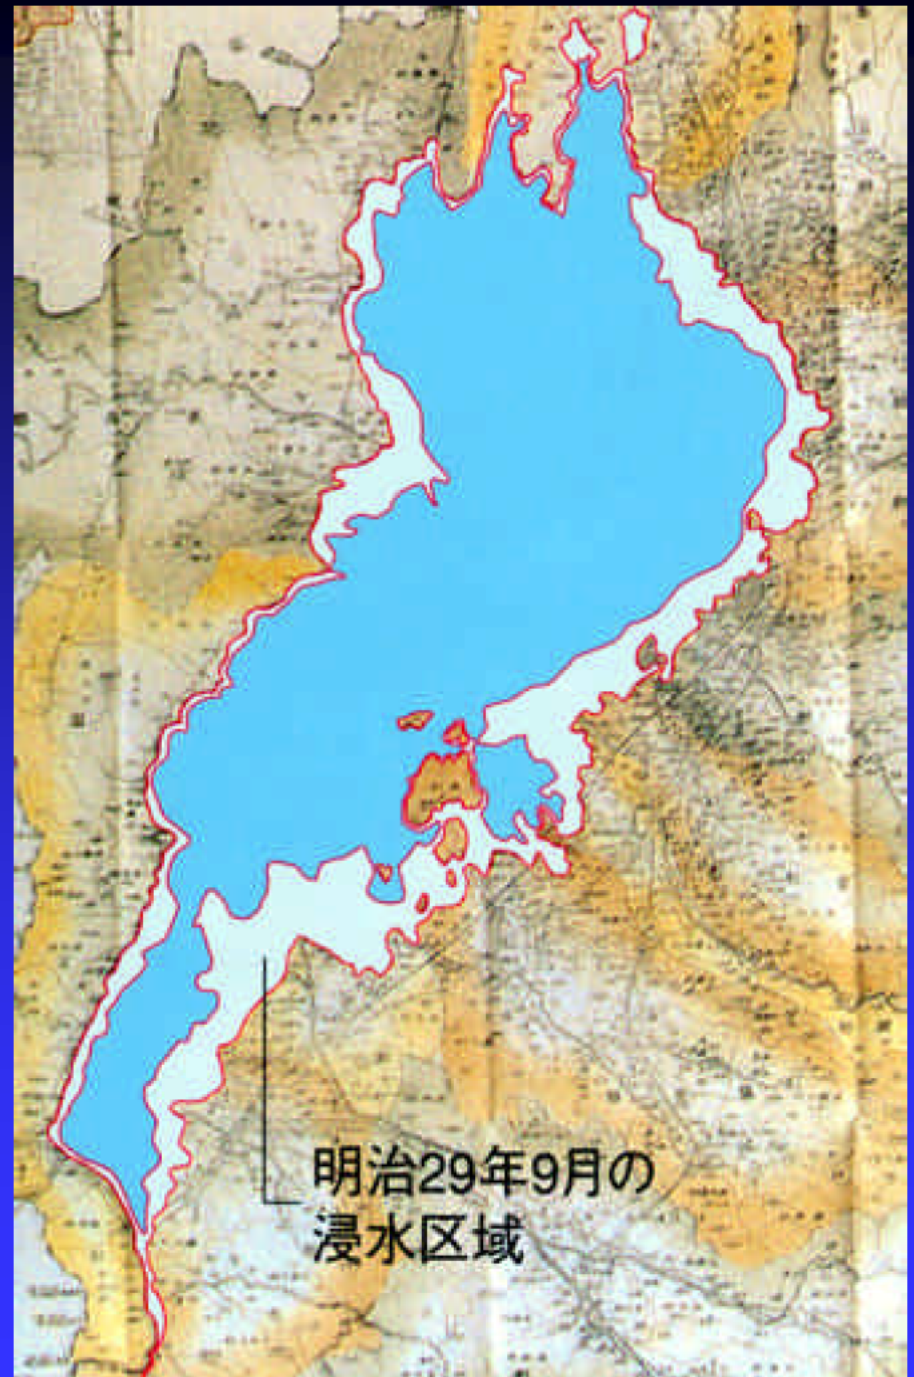
琵琶湖水位は3.76mに達し、琵琶湖周辺は約2万8千戸の家屋と約1万6千haを越える範囲が浸水して浸水日数は237日に及びました。

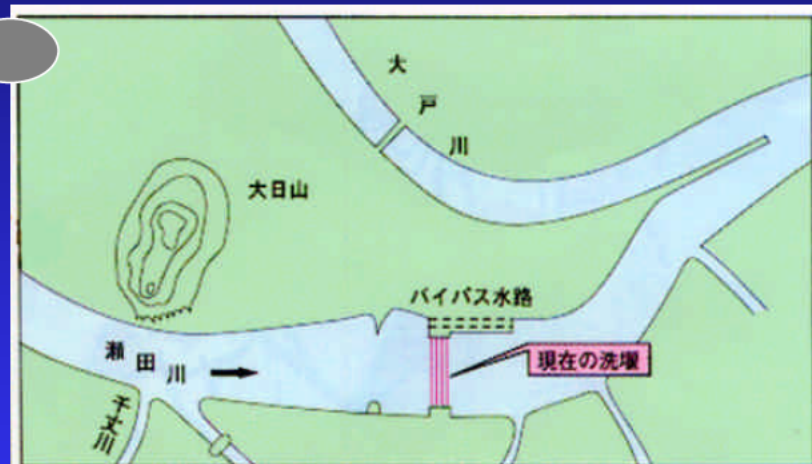
●現在の瀬田川地形図

大日山の切り取り(明治34年)、瀬田川の浚渫、大戸川の付替え(昭和18~27年)、旧洗堰の築造(明治36年)、幾度の洪水の経験から現在の洗堰(昭和36年)へ改築が行われました。

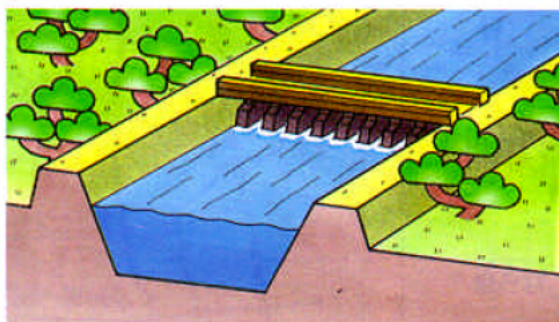
洗堰設置後

1903～1952年

毎秒 200m³

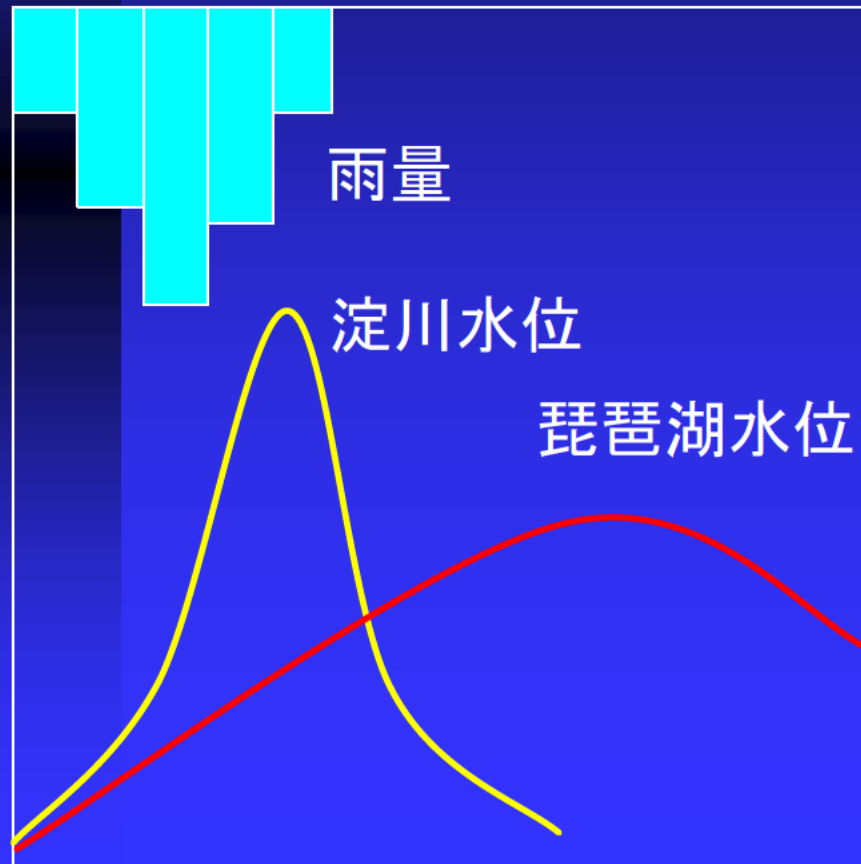
琵琶湖は大きいので、水位上昇はゆるやかです。下流淀川の水位がピークを過ぎ、減り始めてから琵琶湖の水位がピークとなります。
