淀川水系草津川の現状説明 (淀川水系河川整備計画の検討)

近畿地方整備局

第1節 草津川を取り巻く 社会環境

1. 草津川の河川概要

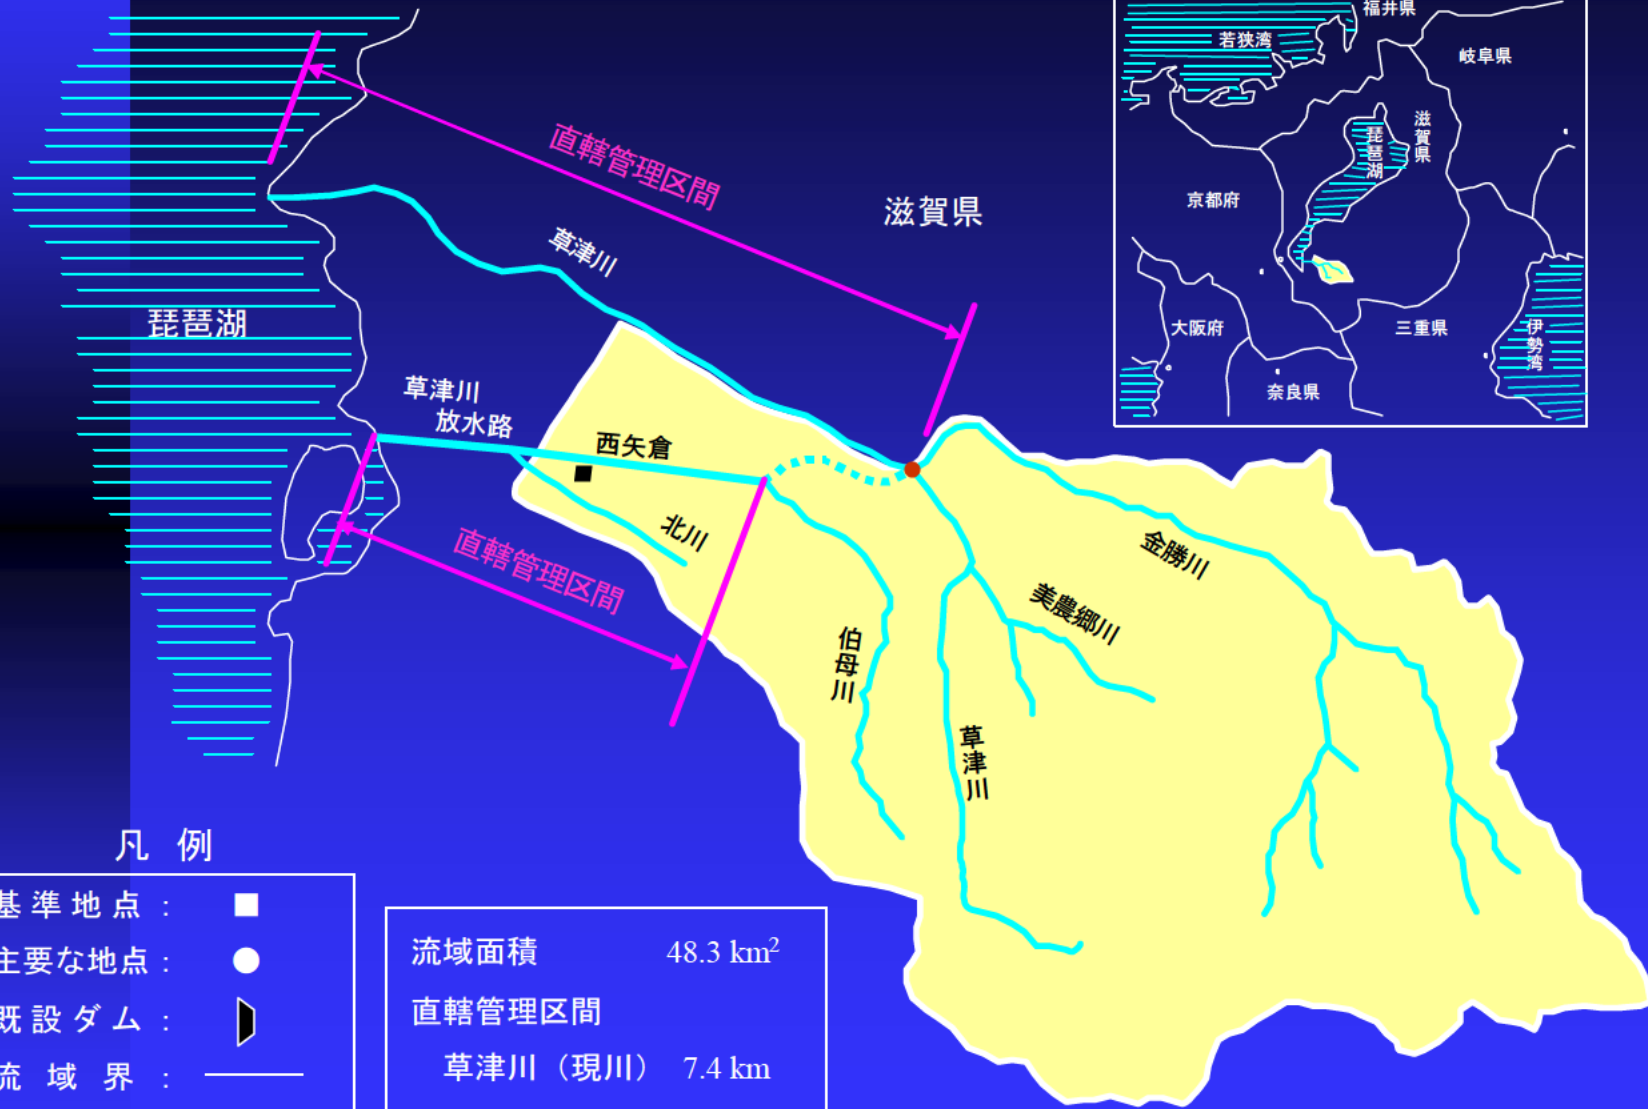
位置図

流域面積	48.3 km ²
直轄管理区間	
草津川(現川)	7.4 km
草津川放水路	4.0 km

- 水源は、滋賀県信楽山地の北西端に位置する竜王山の西腹です。
- 上流部は、風化の進んだ花崗岩山地であり、土砂の運搬が盛んです。
- 下流部は、土砂の運搬・堆積により、天井川を形成しています。
- 下流部では、天井川を解消するための抜本的な治水対策として、草津川放水路が建設中です。
- 周辺には、草津市、栗東町など2市1町があります。

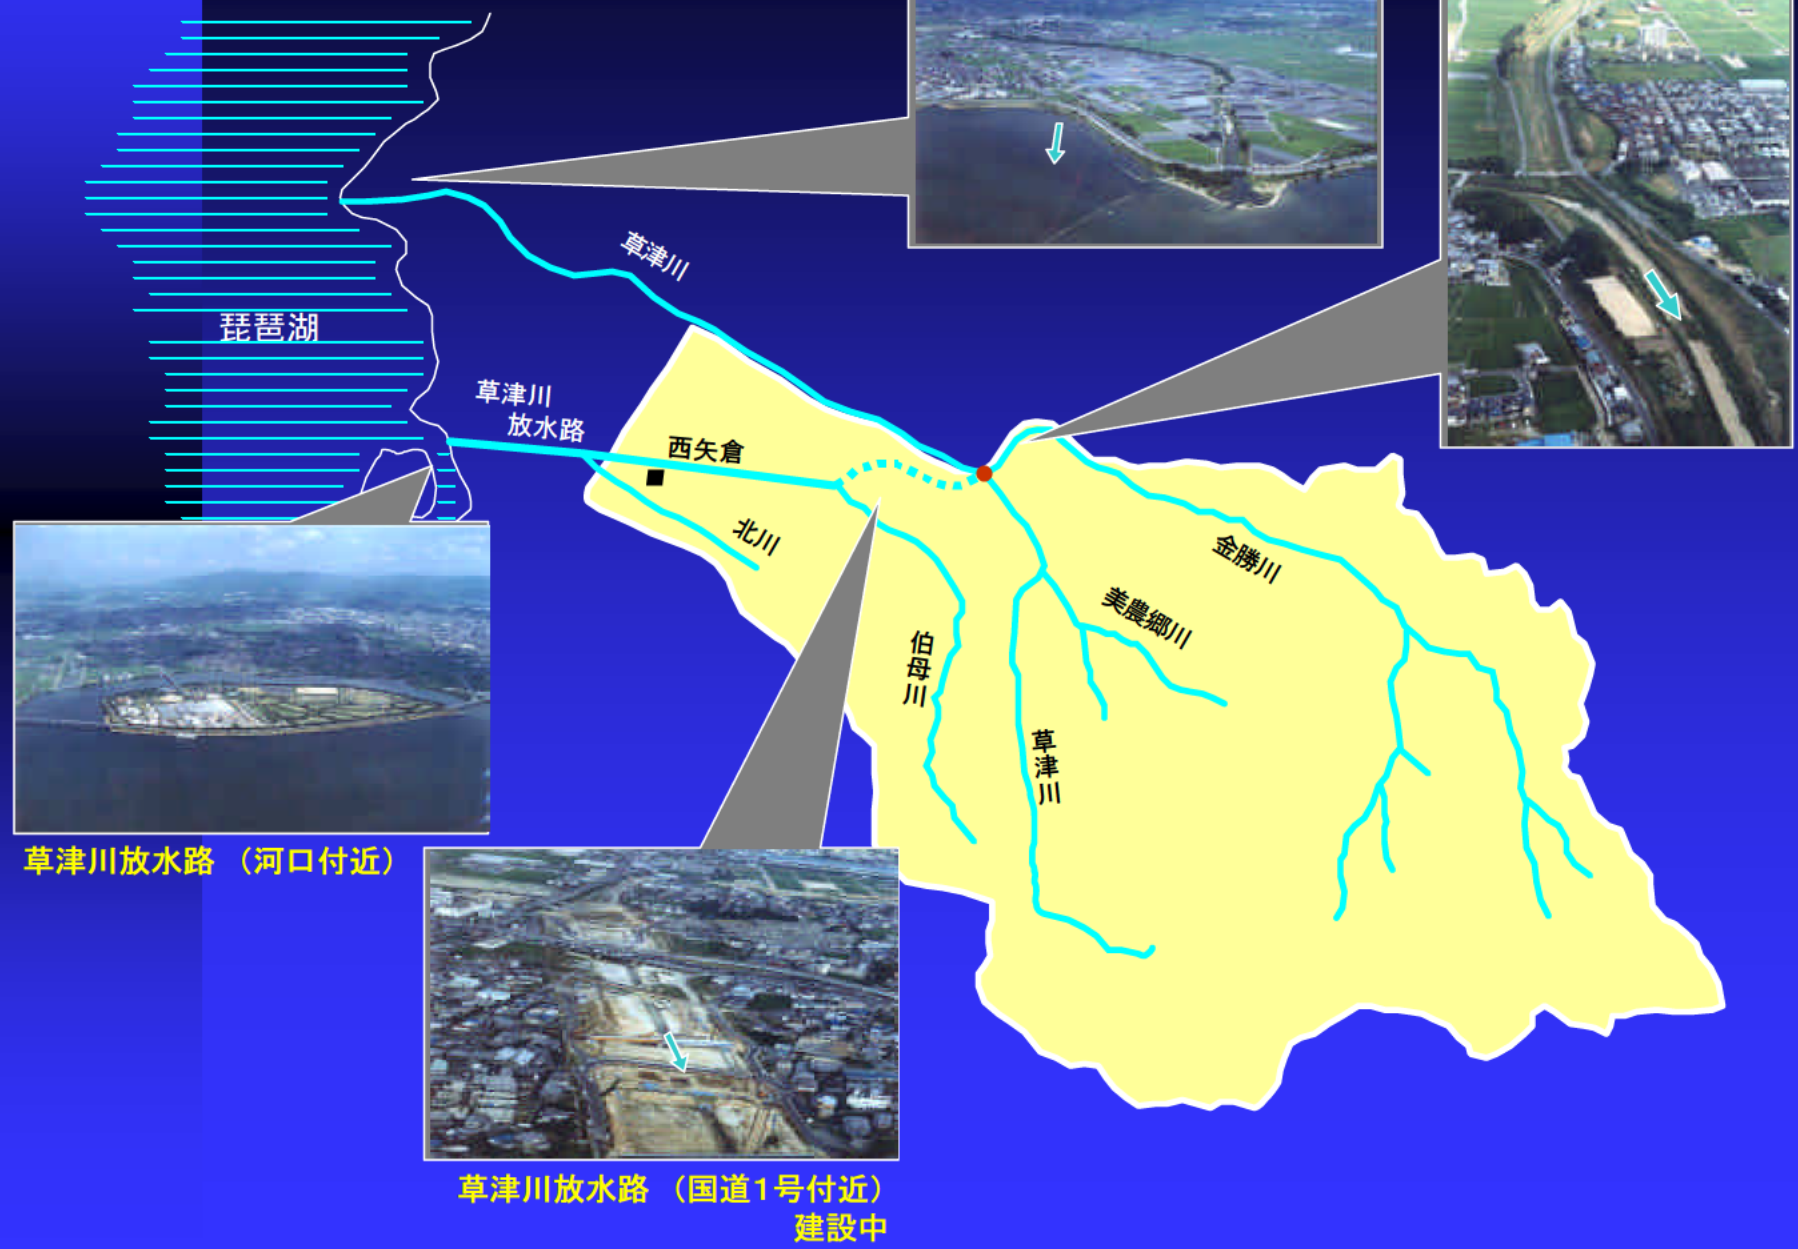
現草津川 (河口付近)

現草津川
(金勝川合流点付近)

草津川放水路 (河口付近)

草津川放水路 (国道1号付近)
建設中

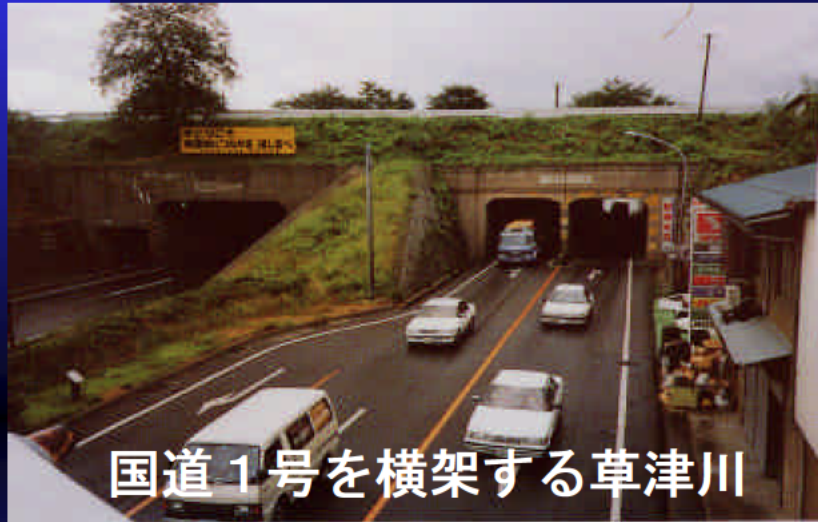
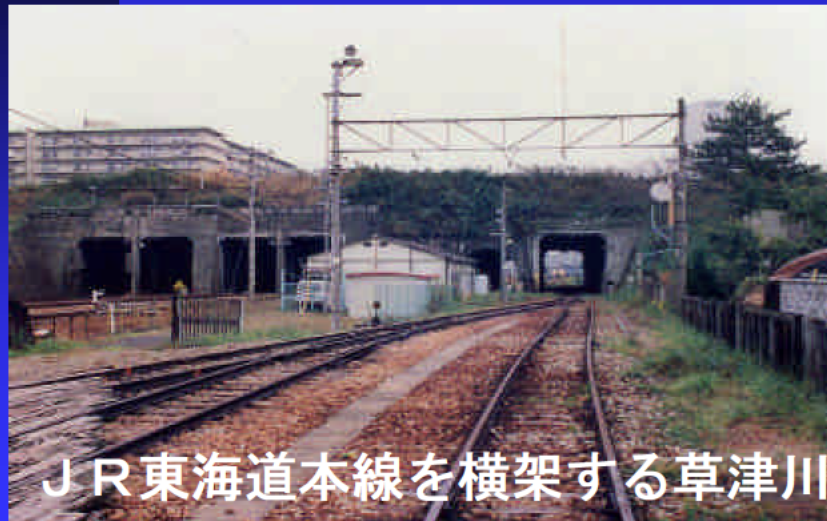
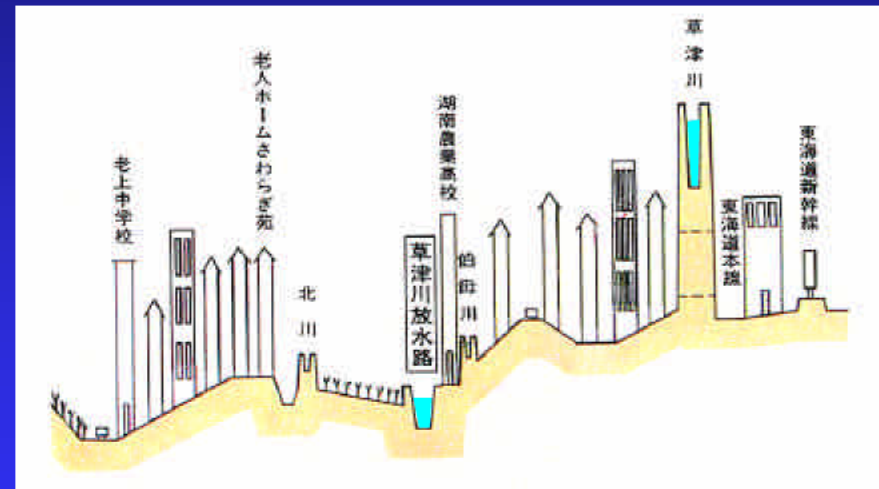
■ 天井川である草津川現川

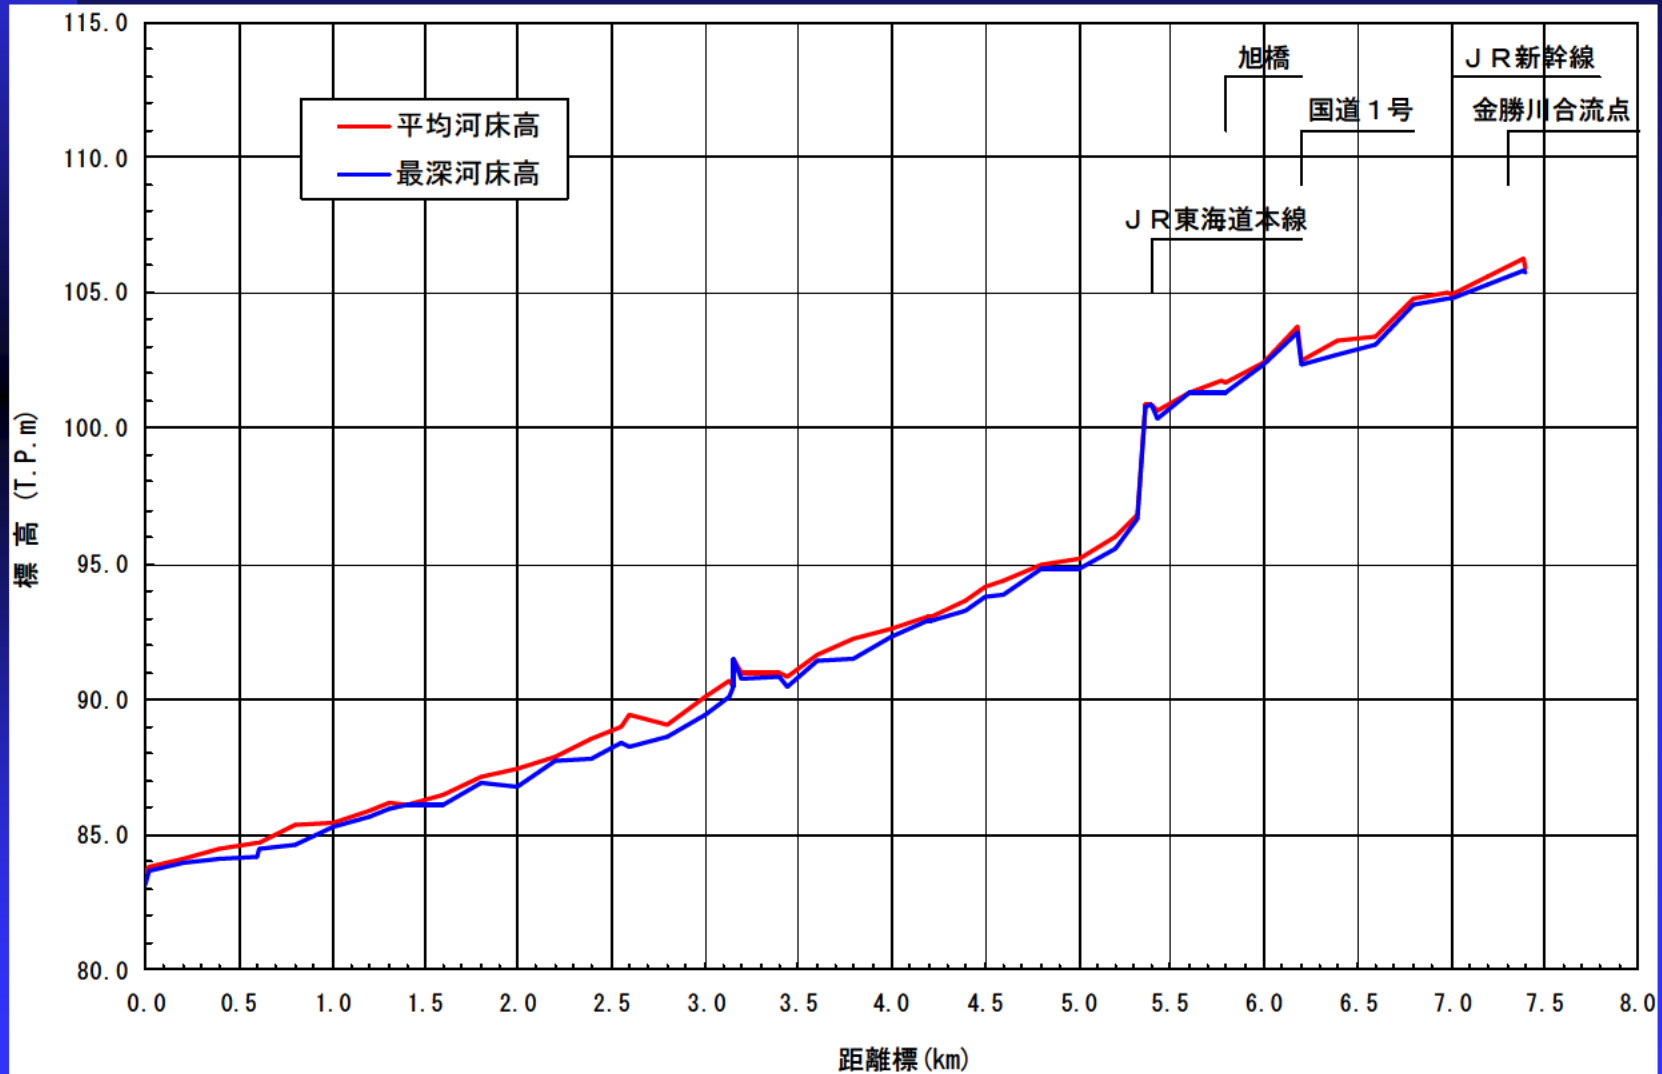
■ 草津川現川 縦断面図

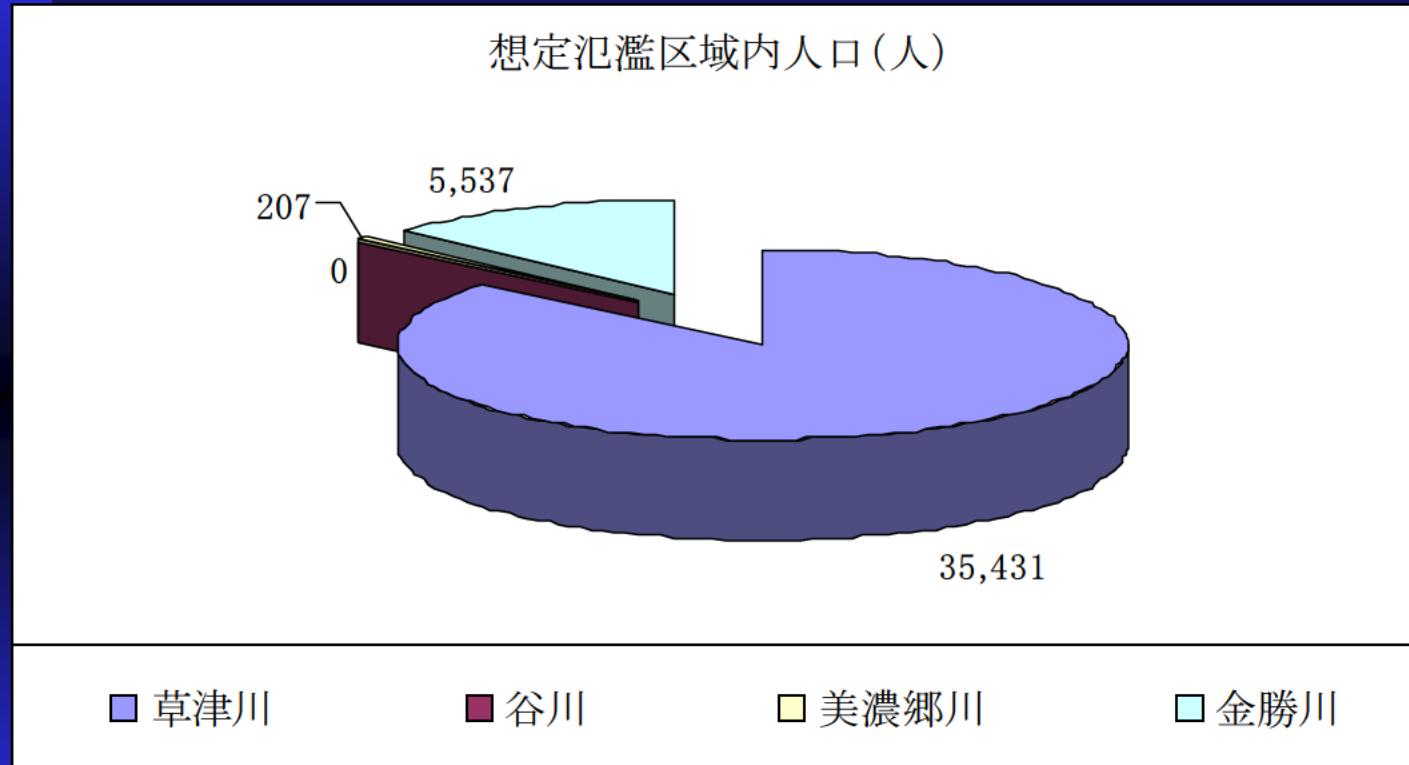
2.1 想定氾濫区域内の人口

- 氾濫区域内人口は約4万人であり、そのうちの約85%を草津川流域、約15%を金勝川流域が占めています。

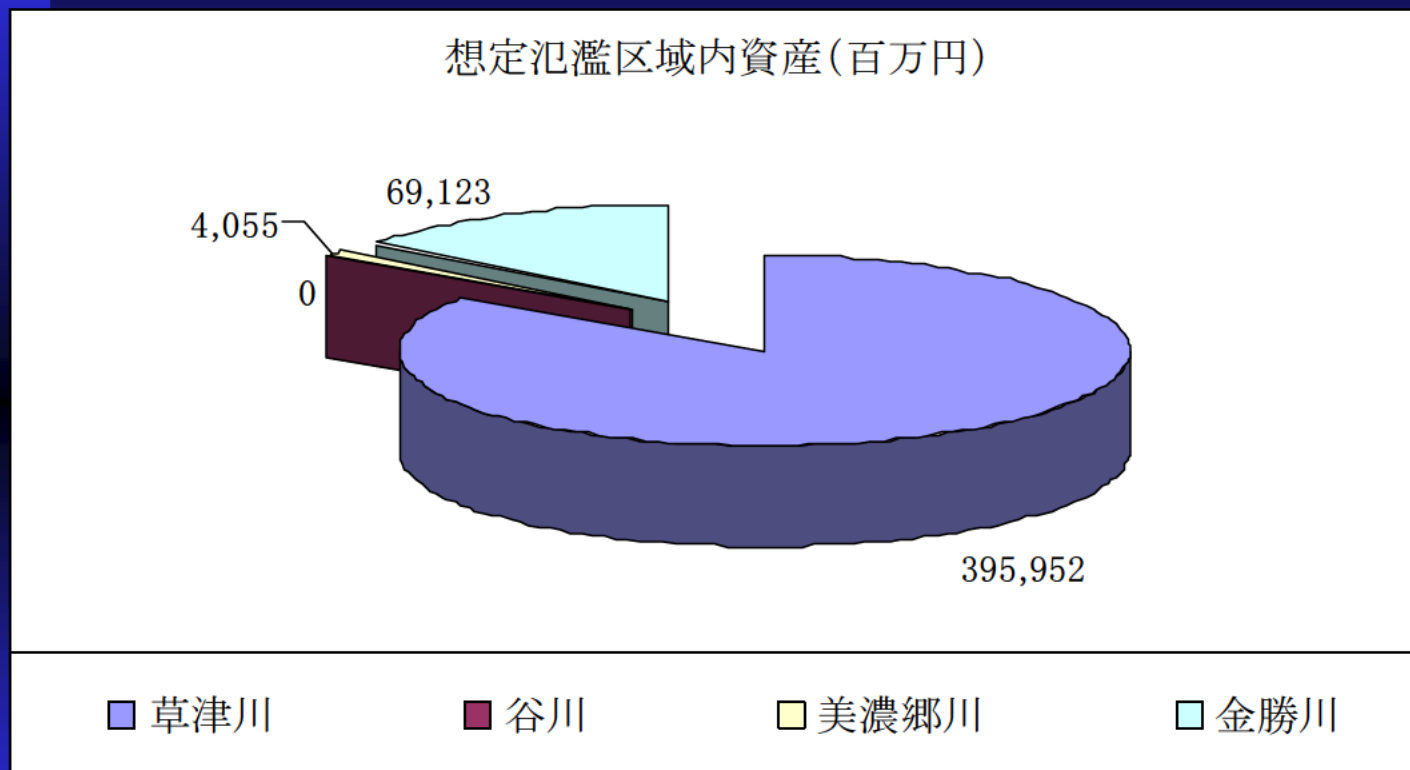
2.2 想定氾濫区域内の資産

- 氾濫区域内の資産額は約4,700億円であり、そのうちの約85%を草津川流域、約15%を金勝川流域が占めています。

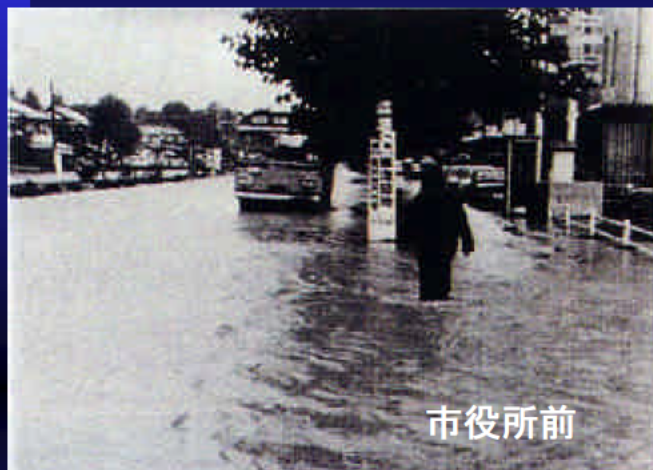
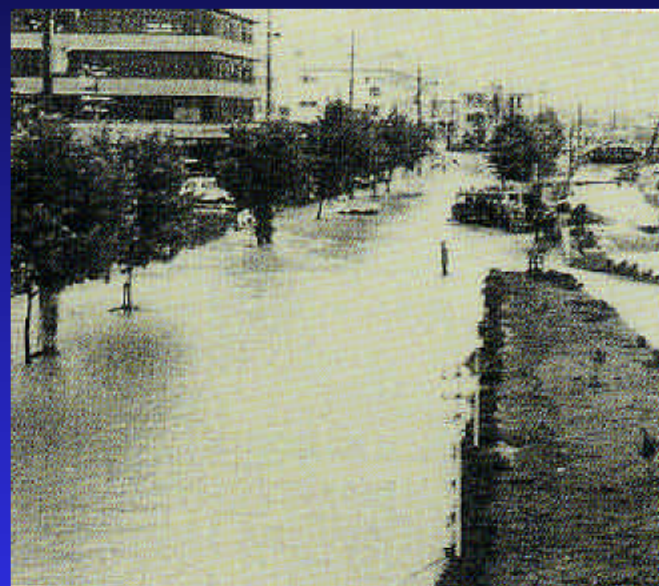
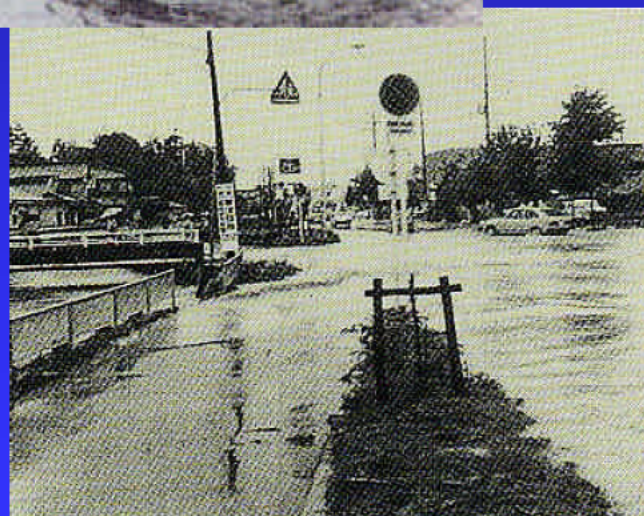
■ 草津川現川の水害状況

- ↪ 昔から人々は水害に苦しんでいました。
- ↪ 状況は今でも変わっていません。

※写真はすべて昭和60年 7月10日／草津市草津3丁目(内水による浸水)

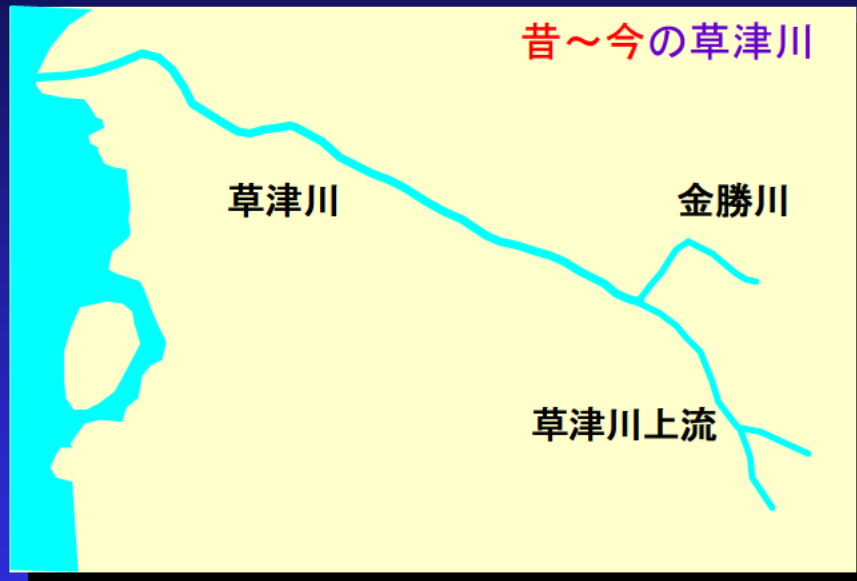
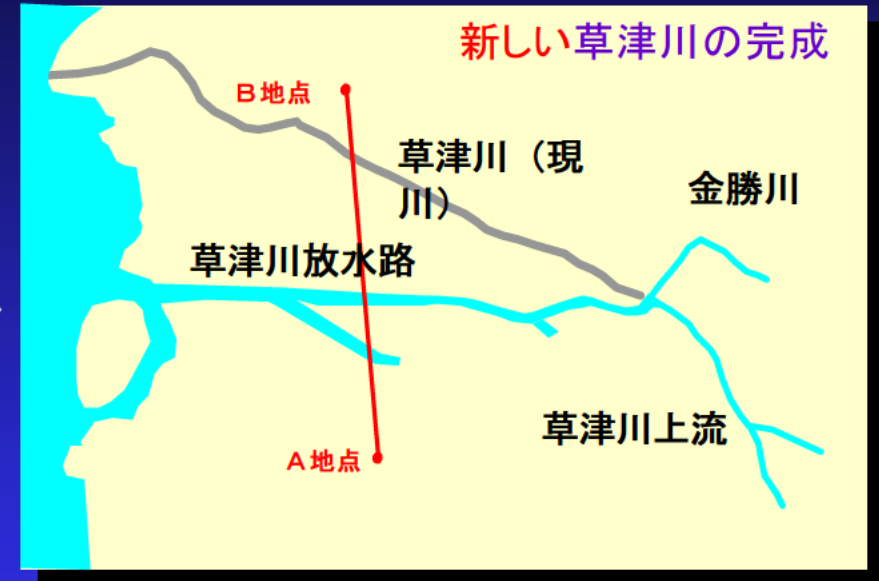
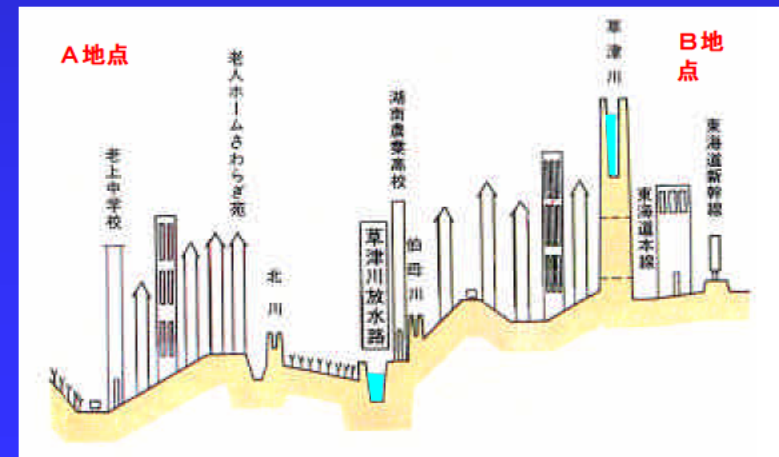
■ 草津川放水路

- ⇒ 洪水から私たちを守るため、草津川放水路が建設されています。
- ⇒ 今後、放水路が完成し、水の流れは現川から放水路へ切り替わります。
