参-1 淀川水系瀬田川の現状説明 (淀川水系河川整備計画の検討)

第1節 瀬田川・琵琶湖を取り巻く 社会環境等

1. 瀬田川の河川概要

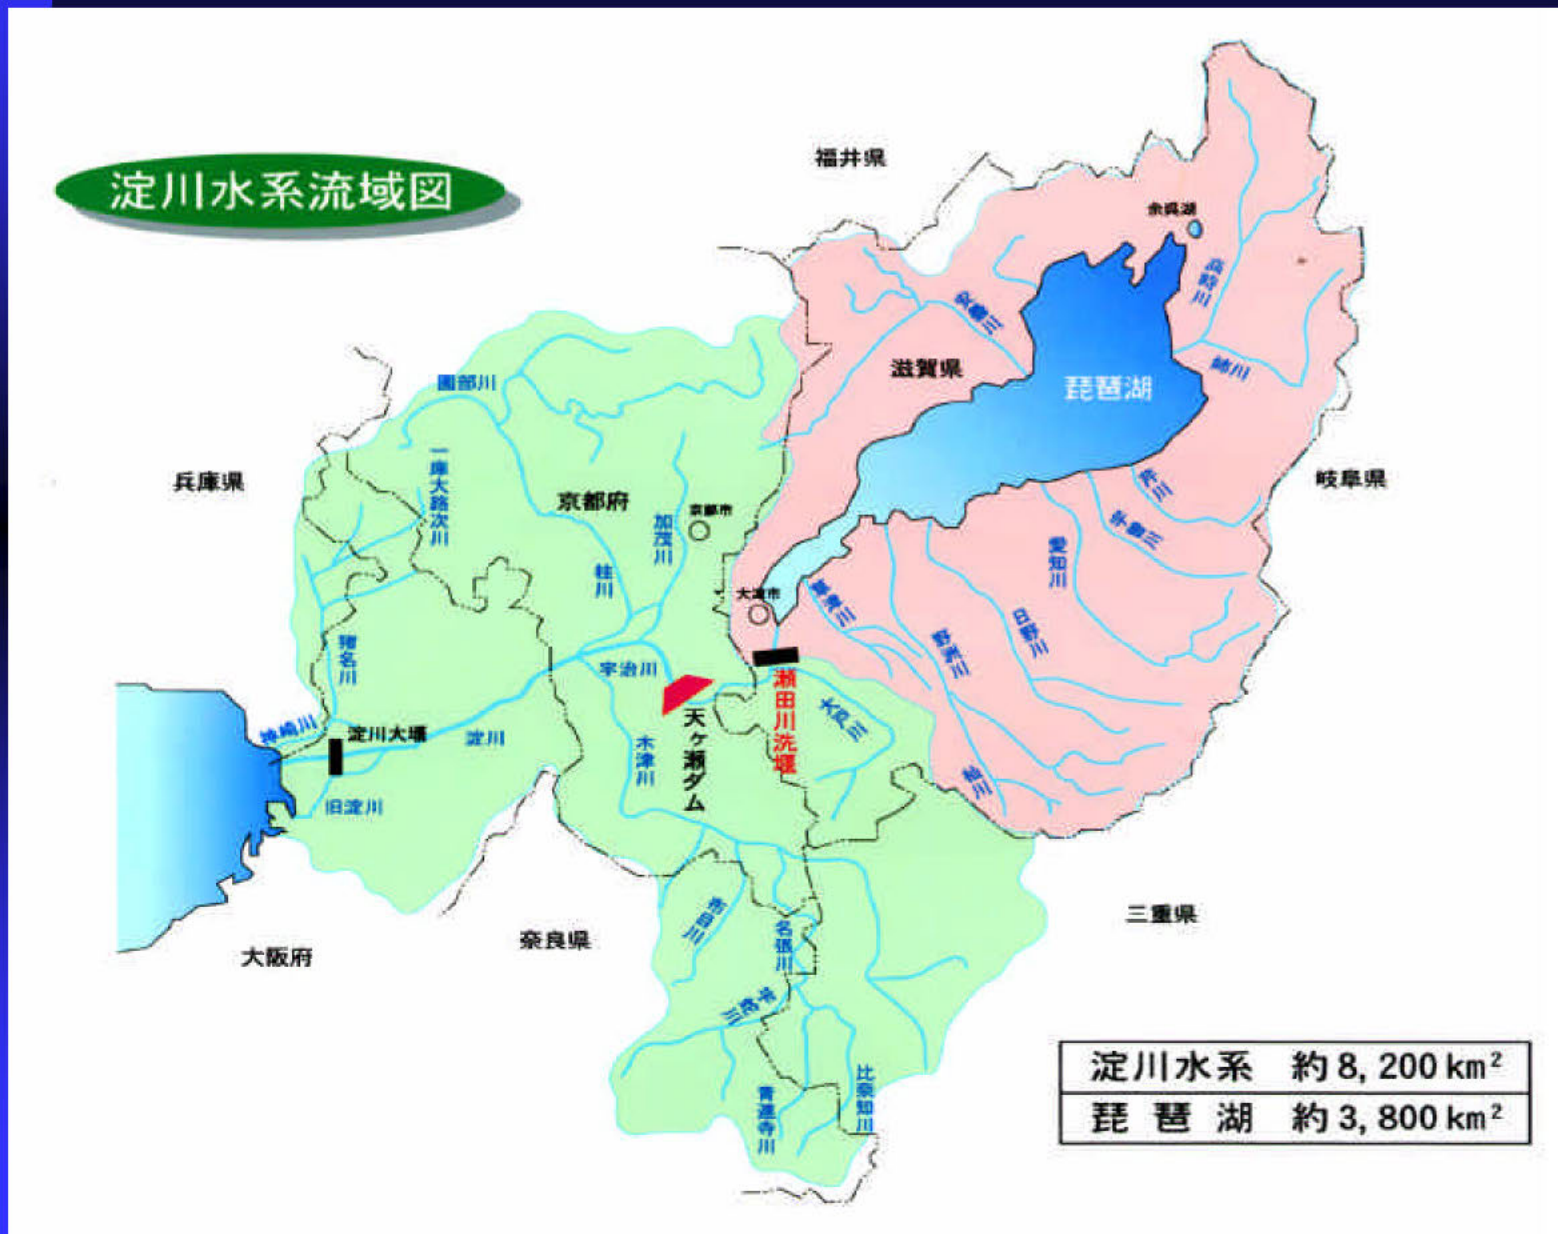
- 琵琶湖から流れ出る唯一の河川です。
(琵琶湖流入河川120本、流出河川1本)
- 中流部に瀬田川洗堰があります。
- 中流部で大戸川が合流します。
- 下流部には鹿跳溪谷があり、狭窄部をなしています。

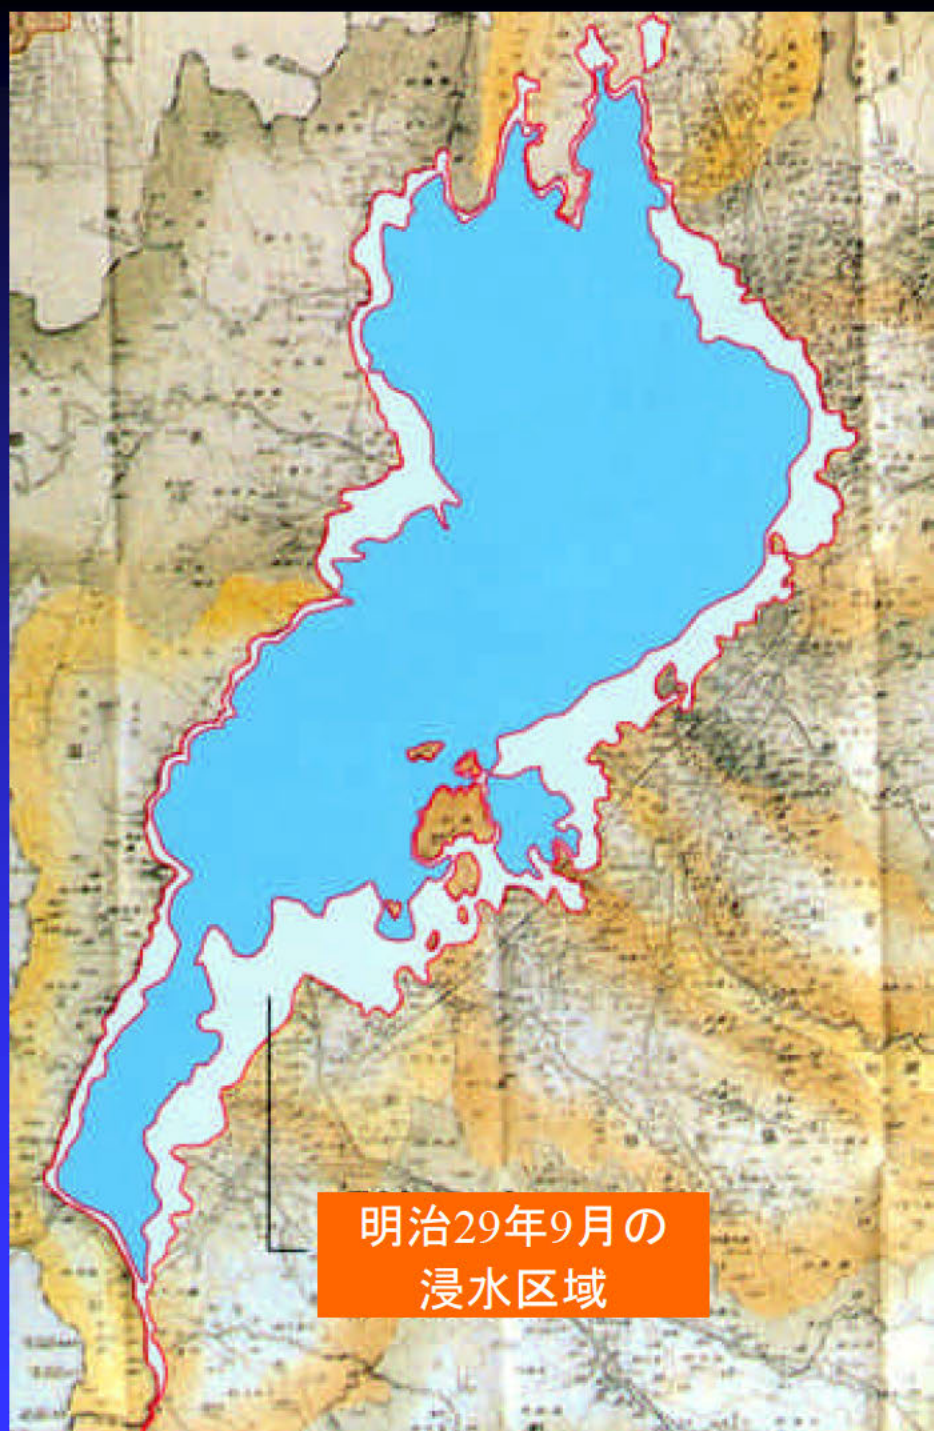
琵琶湖水位は3.76mに達し、琵琶湖周辺は約2万8千戸の家屋と約1万6千haを超える範囲が浸水して浸水日数は237日に及びました。

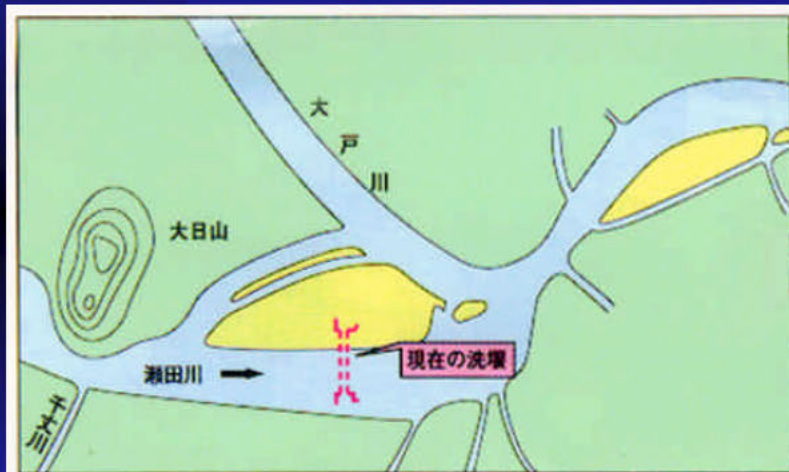
●明治改修前の瀬田川地形図

瀬田川は、大日山の狭窄部、大戸川の流出土砂の堆積のために、流れが悪い状況でした。
