## 参2.4 洪水別被害状況(琵琶湖)

### 参2.4.1 平成7年5月洪水の状況

#### 【琵琶湖沿岸の浸水状況】

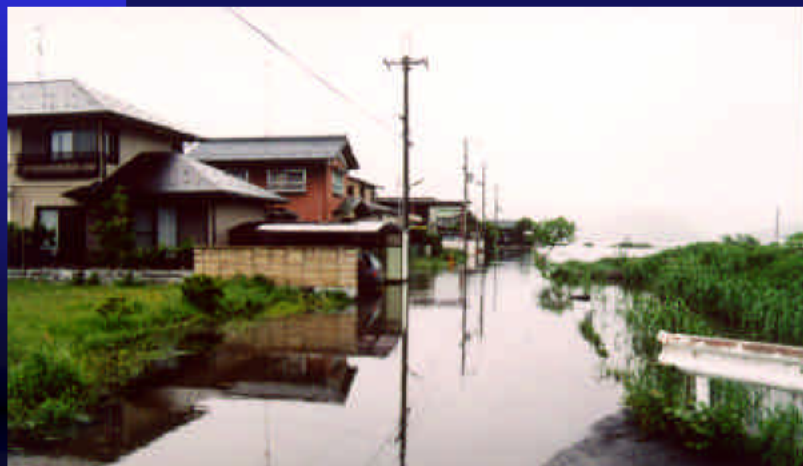
水に浸かった家屋と道路(滋賀県近江八幡市)

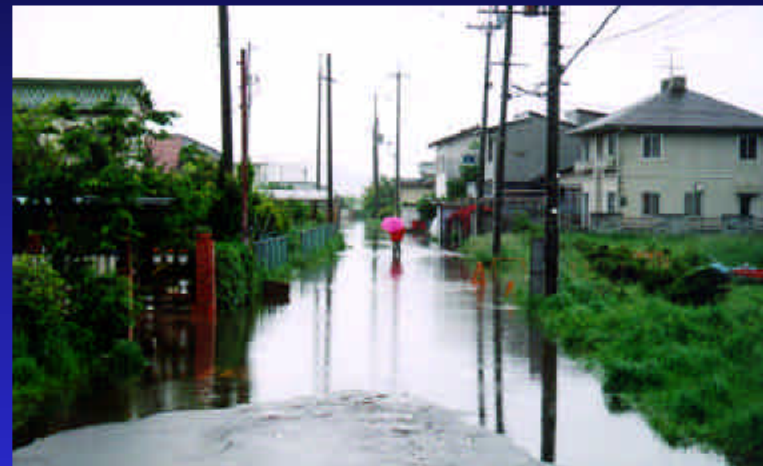
水に浸かった家屋と道路(滋賀県近江八幡市)

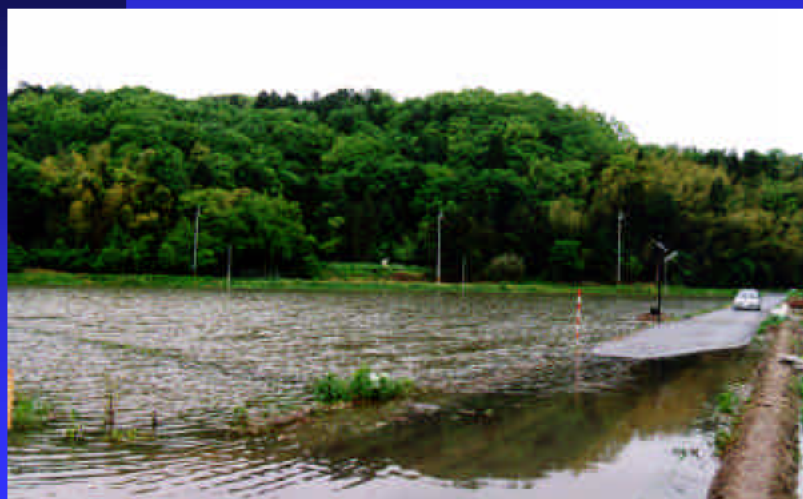
水に浸かった田んぼと道路(滋賀県近江八幡市)

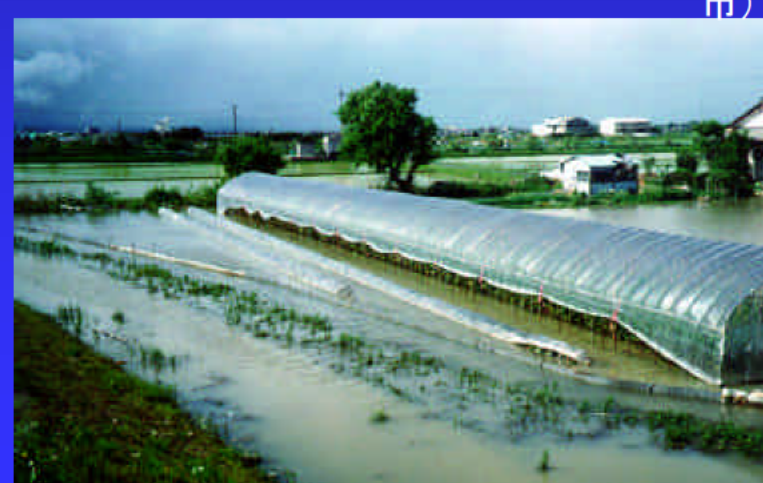
水に浸かったビニールハウス(滋賀県草津市)
