3. 生息環境の現状

3.1 河川環境の変化

3.2 魚類の遡上

3.3 河川の水量

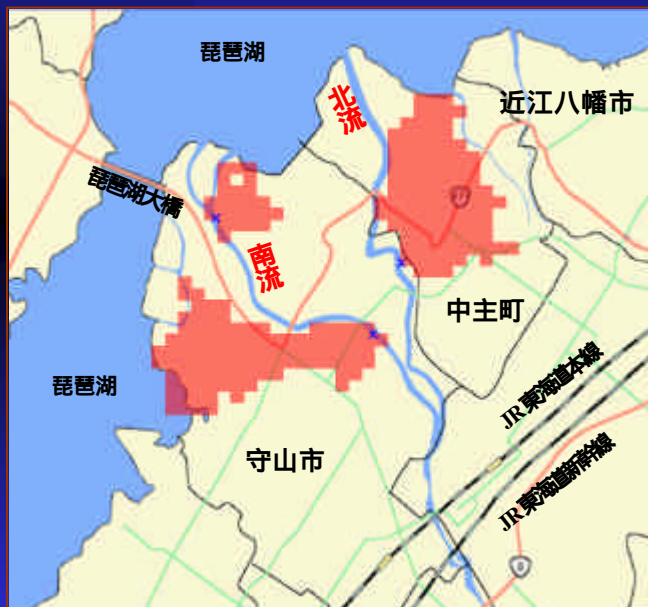
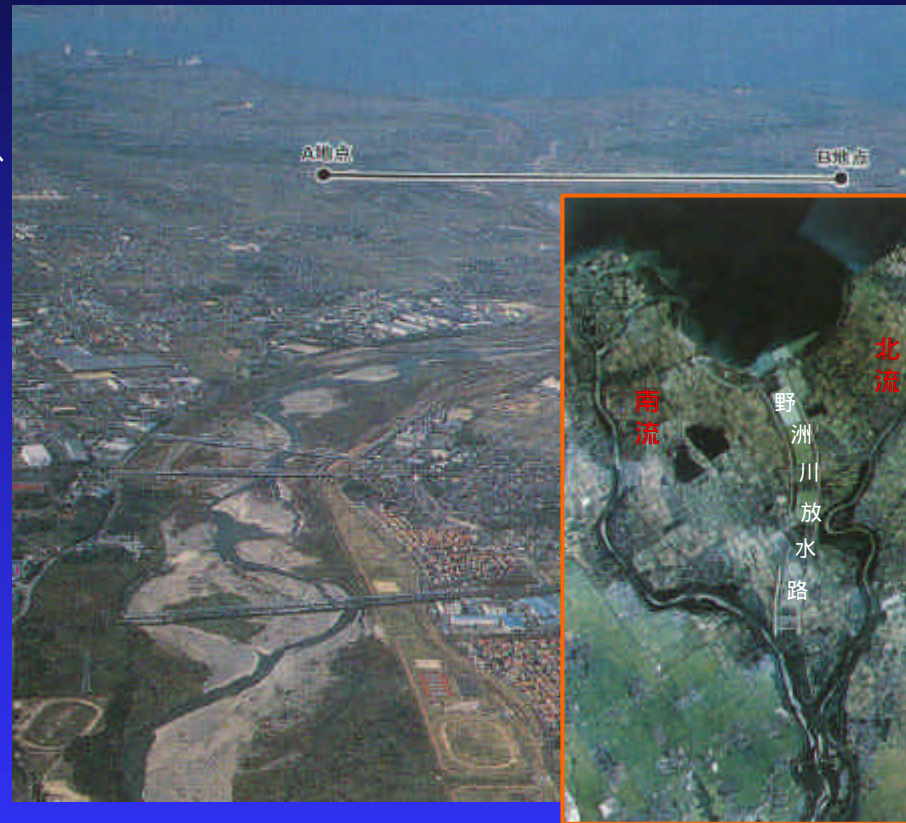
もし、昔のままの野洲川だったら！

近年の大きな洪水(H.2.9洪水)が発生した場合を想定すると、野洲川下流に大きな被害をもたらすことになります

× 印は、昭和28年洪水の決壊箇所です。

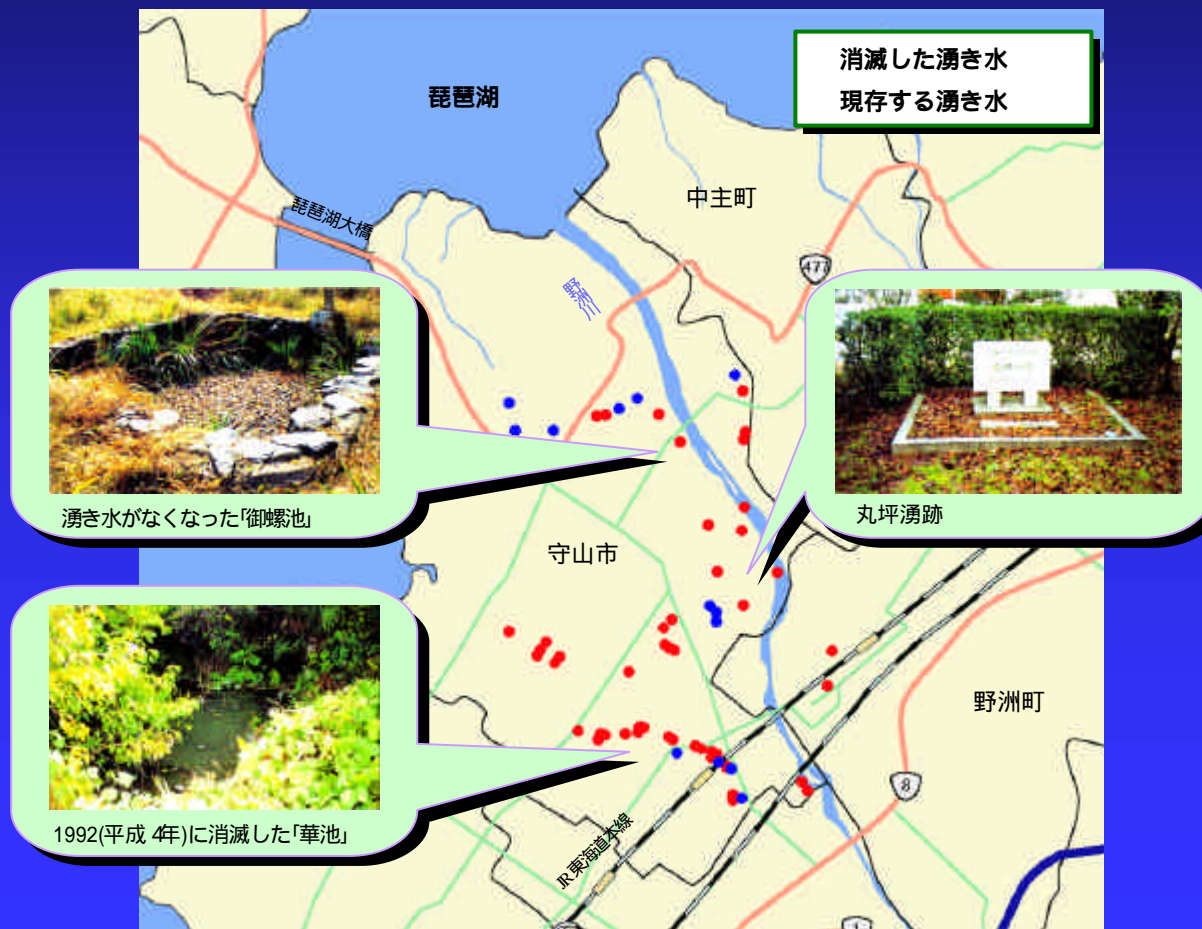
かつて、多くの人々に利用されていた湧水が、近年、枯れつつあります。

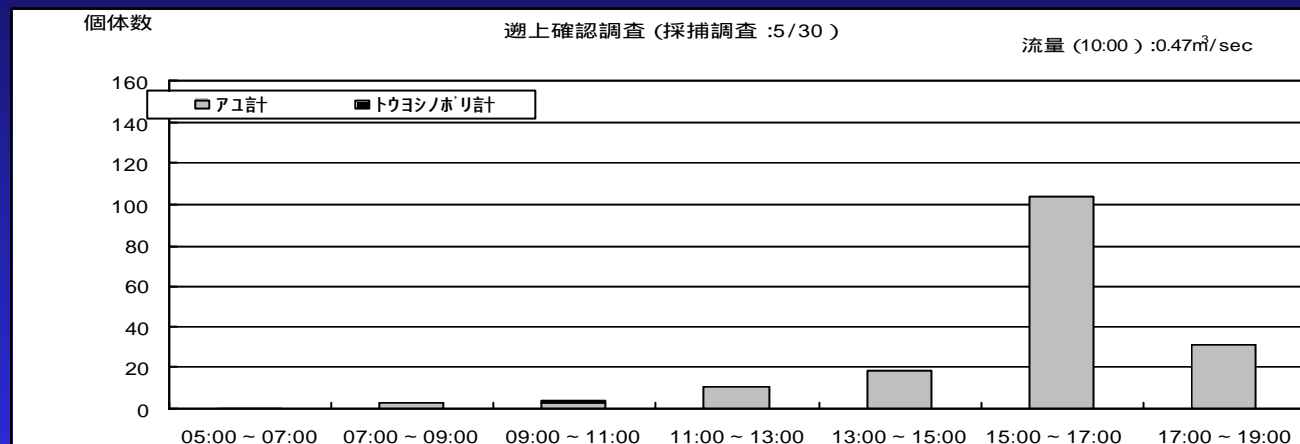
平成12年 5月30日
流量0.47m³/sec

水量がある場合には、魚道を遡上する魚類が見られます。

遡上魚種 :アユ、トウヨシノボリ、ハス、カマツカ、オイカワ、オオクチバスほか
流 量 測定日 10:00計測

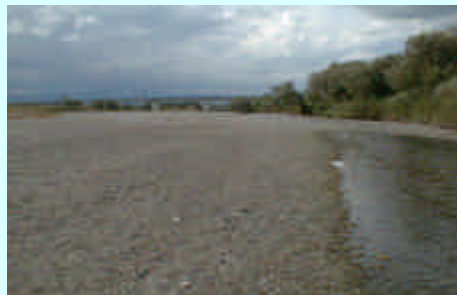
石部頭首工～服部大橋では

石部頭首工から服部大橋にかけて、瀬切れがおこることがあります。

ほとんど水が流れていないときがあります。

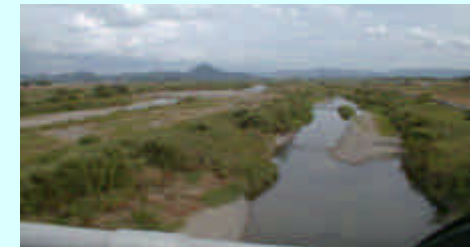
服部大橋付近では

少しの水が流れています。

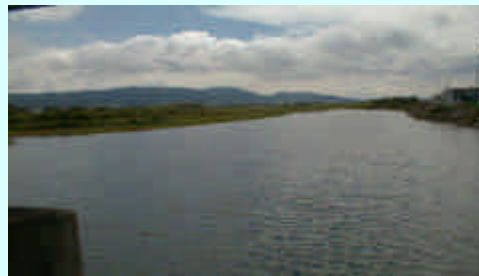
石部頭首工上流では

たくさんの水が流れています。

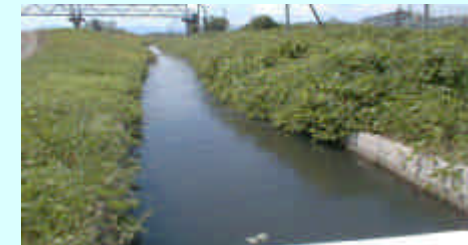
石部頭首工からの水路では

たくさんの水が私たちの暮らしに使われています。

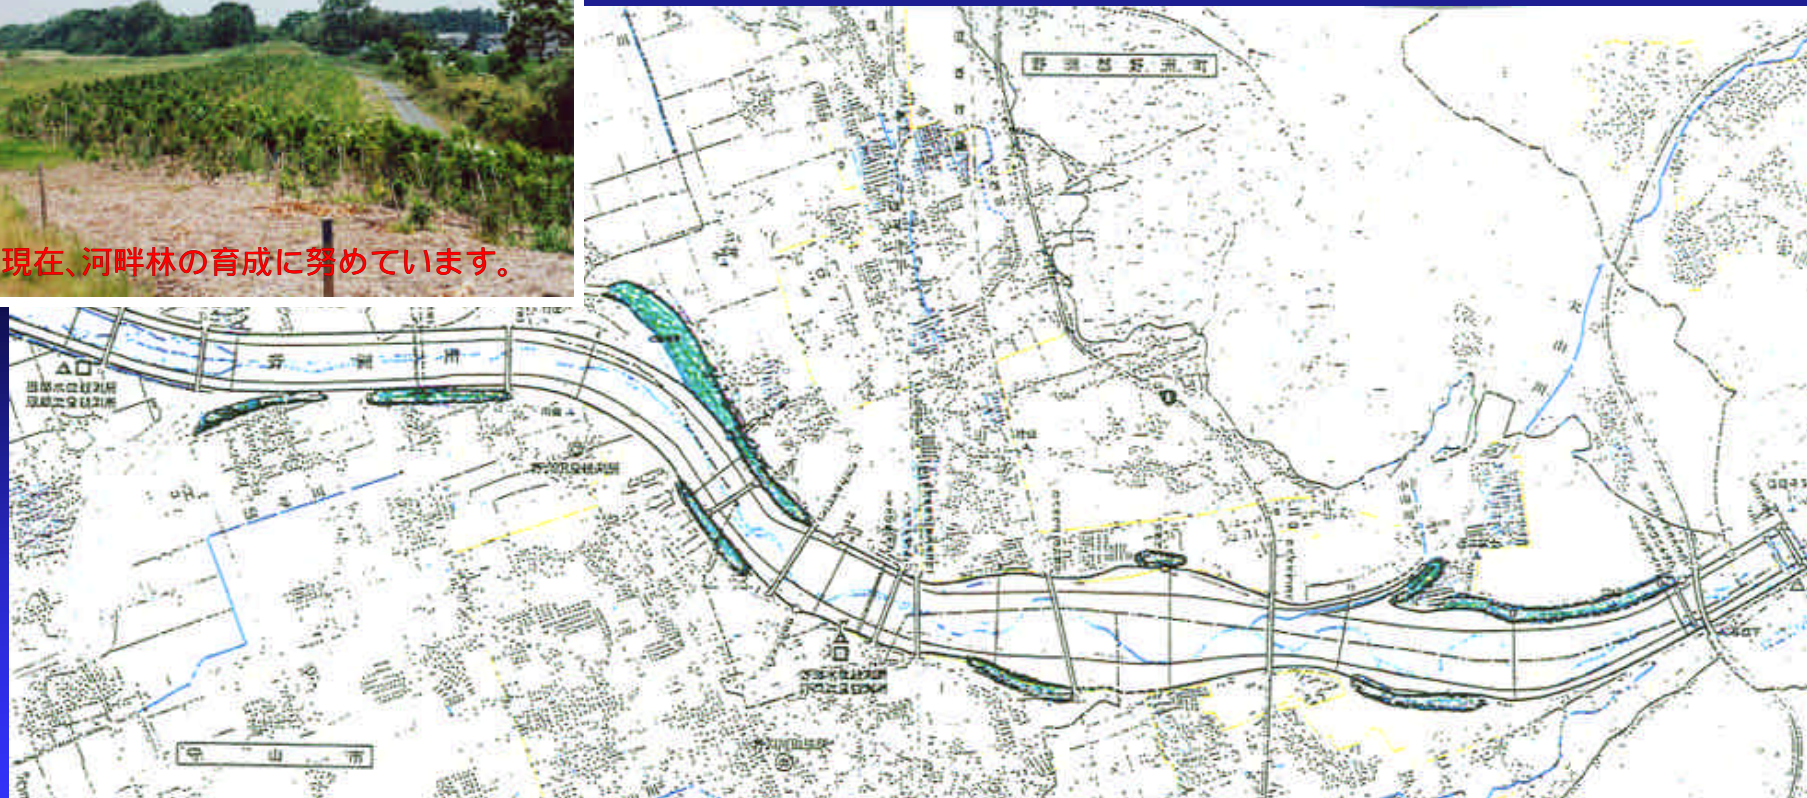
河畔林の位置

野洲川には生物たちの生息場所となっている河畔林があります。
