# 淀川水系河川整備計画進捗状況報告 （琵琶湖部会）

平成18年5月30日  
琵琶湖河川事務所

平成17年度事業進捗の点検項目選定表(琵琶湖部会)

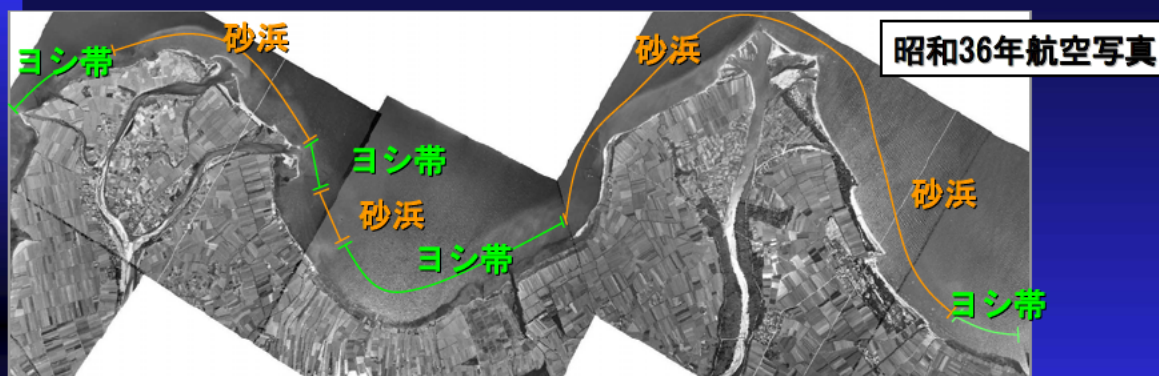
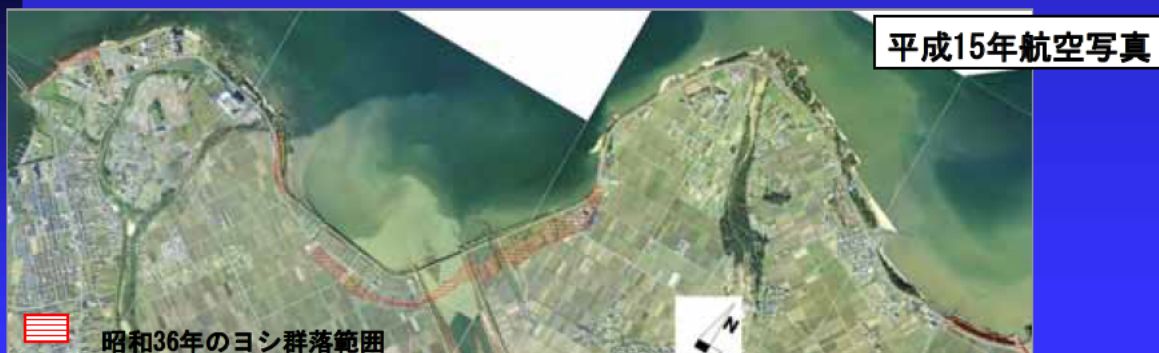
## 野洲川河口部における横断方向連続性確保の検討の概要

野洲川放水路河口付近のヨシ帯が消滅

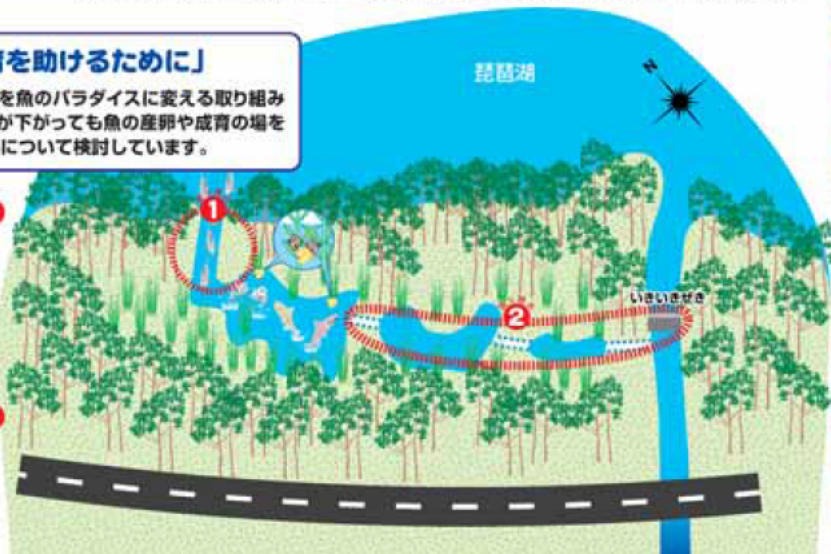
いさぎぜきにより川の水を水路に流し、生き物にやさしい環境をつくります。

琵琶湖の奥で産卵された卵は、仔魚になり成長していくが...

琵琶湖の水位が下がると琵琶湖への通り道がなくなって

取り残された仔魚は、助からなくなります。

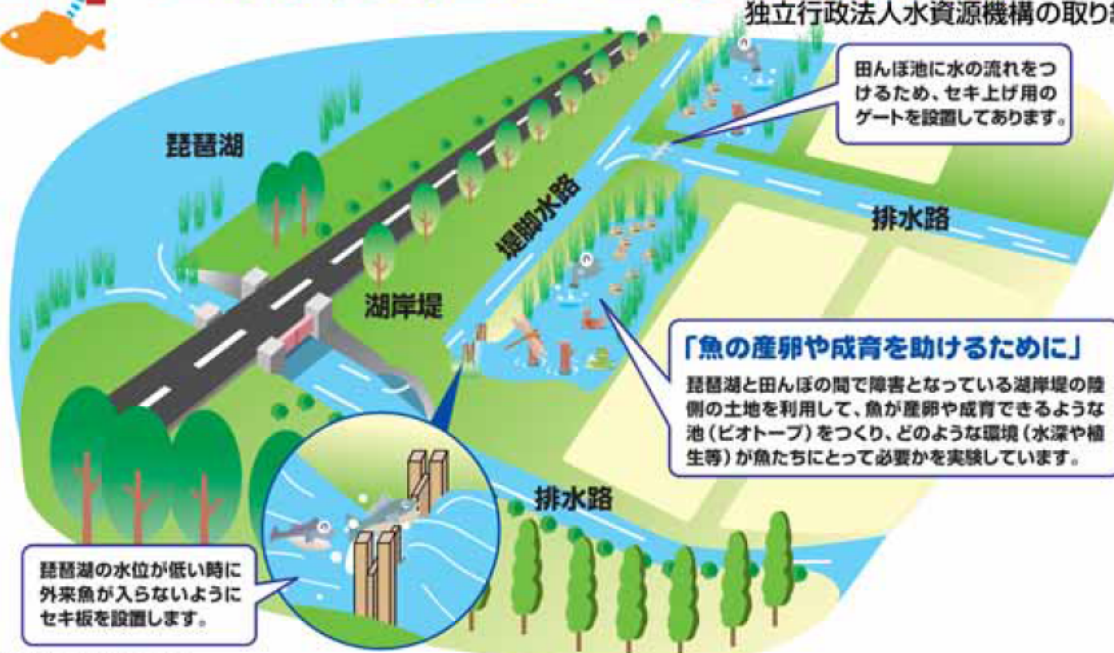
田んぼ池に水の流れるため、セキ上げ用のゲートを設置してあります。

琵琶湖と田んぼの間で障害となっている湖岸堤の陸側の土地を利用して、魚が産卵や成育できるような池（ビオトープ）をつくり、どのような環境（水深や植生等）が魚たちにとって必要かを実験しています。

琵琶湖の水位が低い時に外来魚が入らないようにセキ板を設置します。

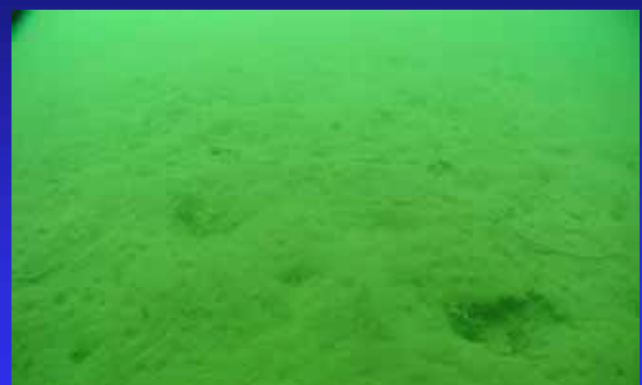
琵琶湖の底質が変化し、  
生物の生息・生育環境に影響

湖底(水深-8.7m)の様子(安曇川沖)  
平成18年2月  
撮影)水資源機構琵琶湖開発総合管理所

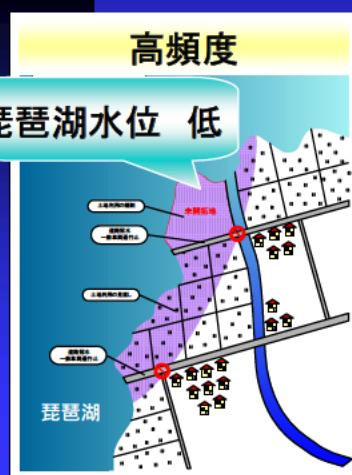
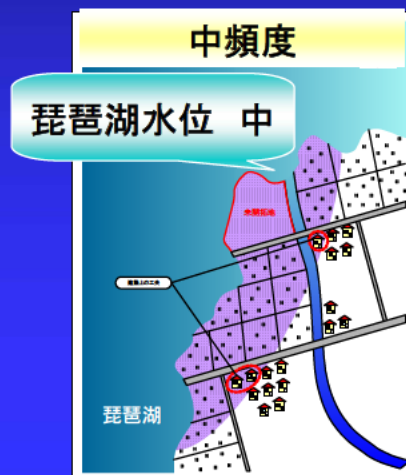
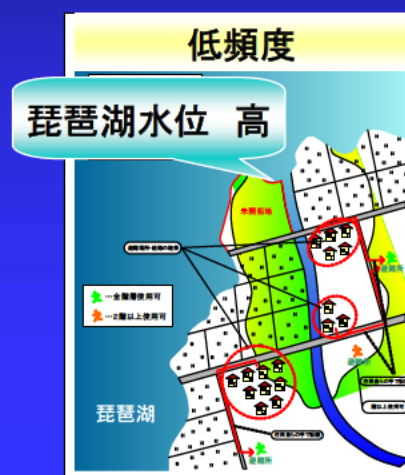
#### <浸水危険度マップイメージ>

- 浸水危険度マップは、洪水ハザードマップの役割のみでなく、琵琶湖の水位上昇により高頻度にかかる低地の水害に対するリスクも把握し、今後の地域のあり方を検討していく資料となります。
- 協議会では、草津市をモデル市としてWGを設置し、高頻度、中頻度については原案を平成17年度に作成しました。今後は、低頻度（＝ハザードマップ版）についても検討し、住民との意見交換を経て完成させる予定です。
