2.4 三田川 他7 河川

3 . 河川利用

3.1 瀬田川 【河川利用の現状】

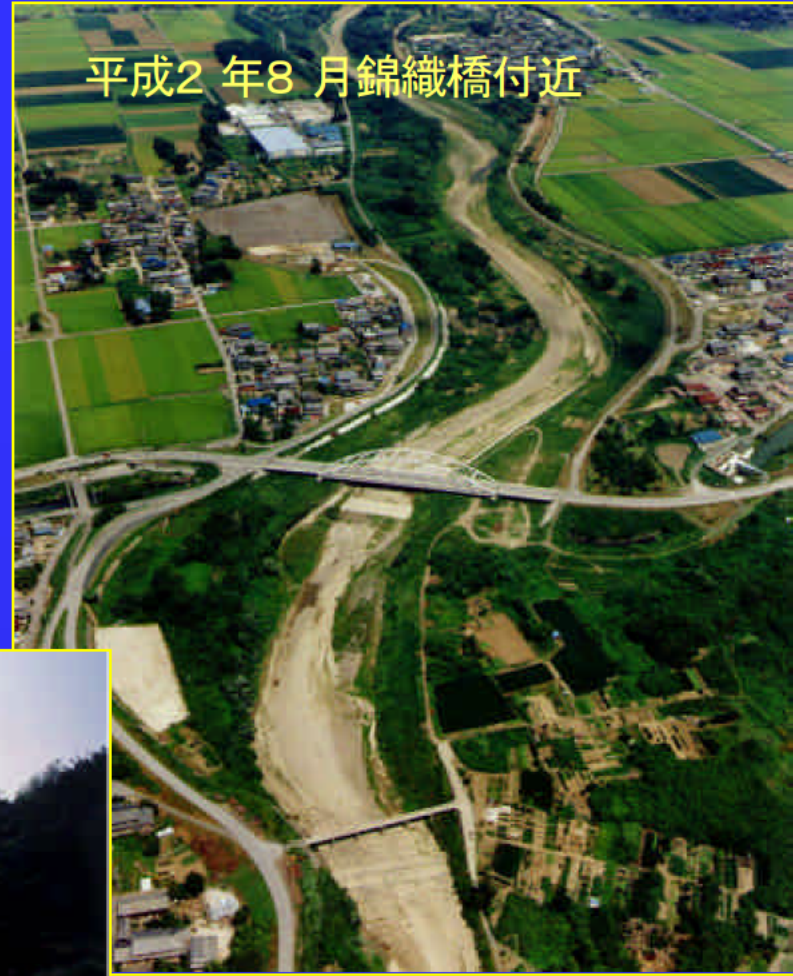
平成2年8月錦織橋付近

瀬切れの状況

扇状地の天井川であり、水利用が進んでいるため、下流はしばしば表流水の不連続や水無し川の様相が生じています。

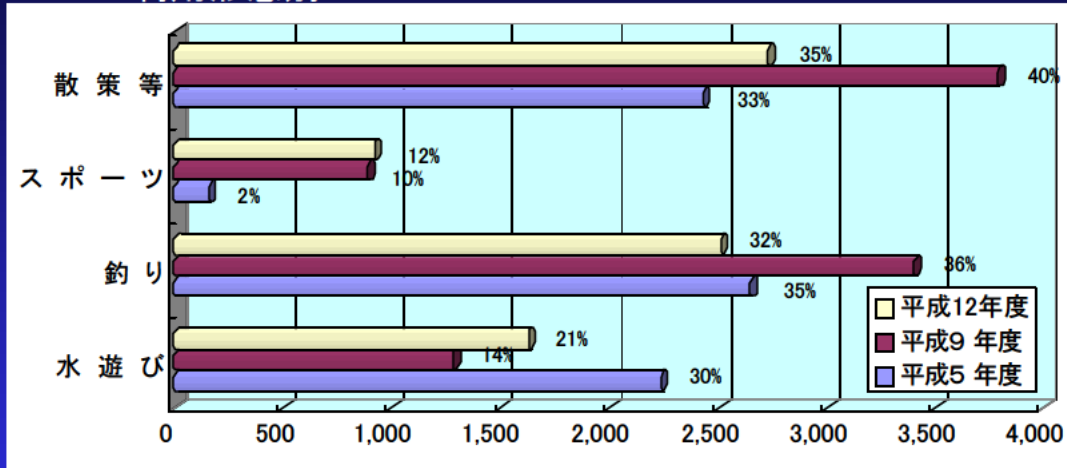
利用形態別

■ 瀬田川 (67.6km~75.0km)

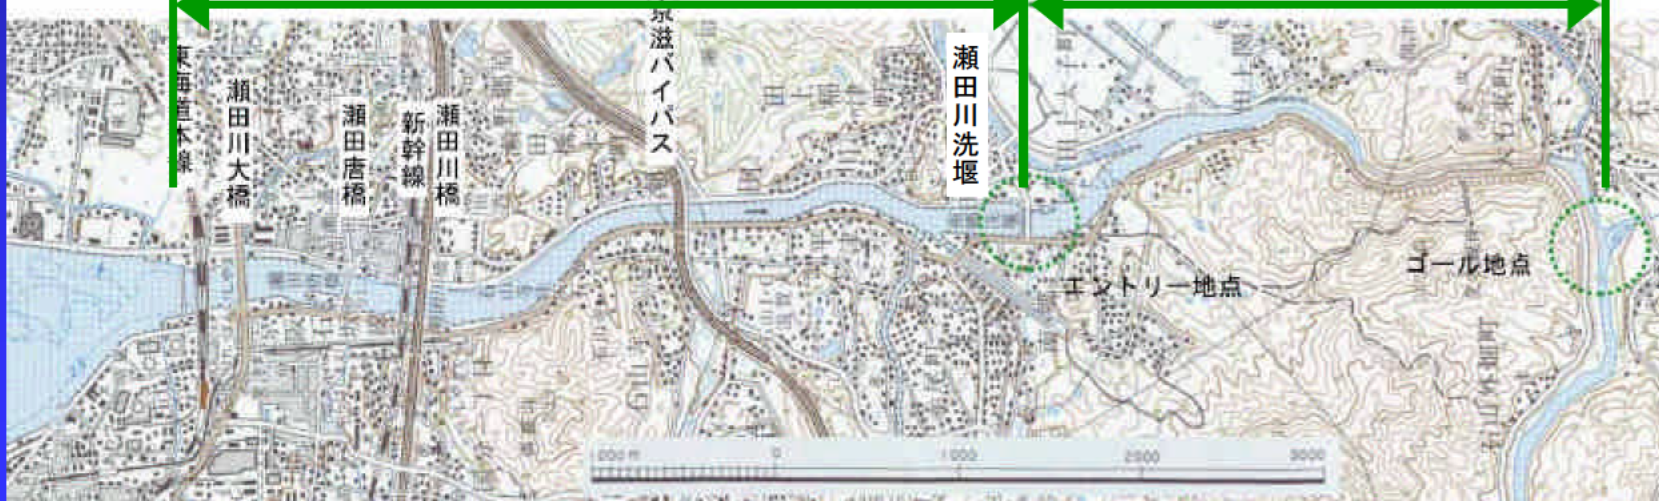
カヌー、ラフティングの利用範囲

水面利用

ボート や釣りの利用が多い

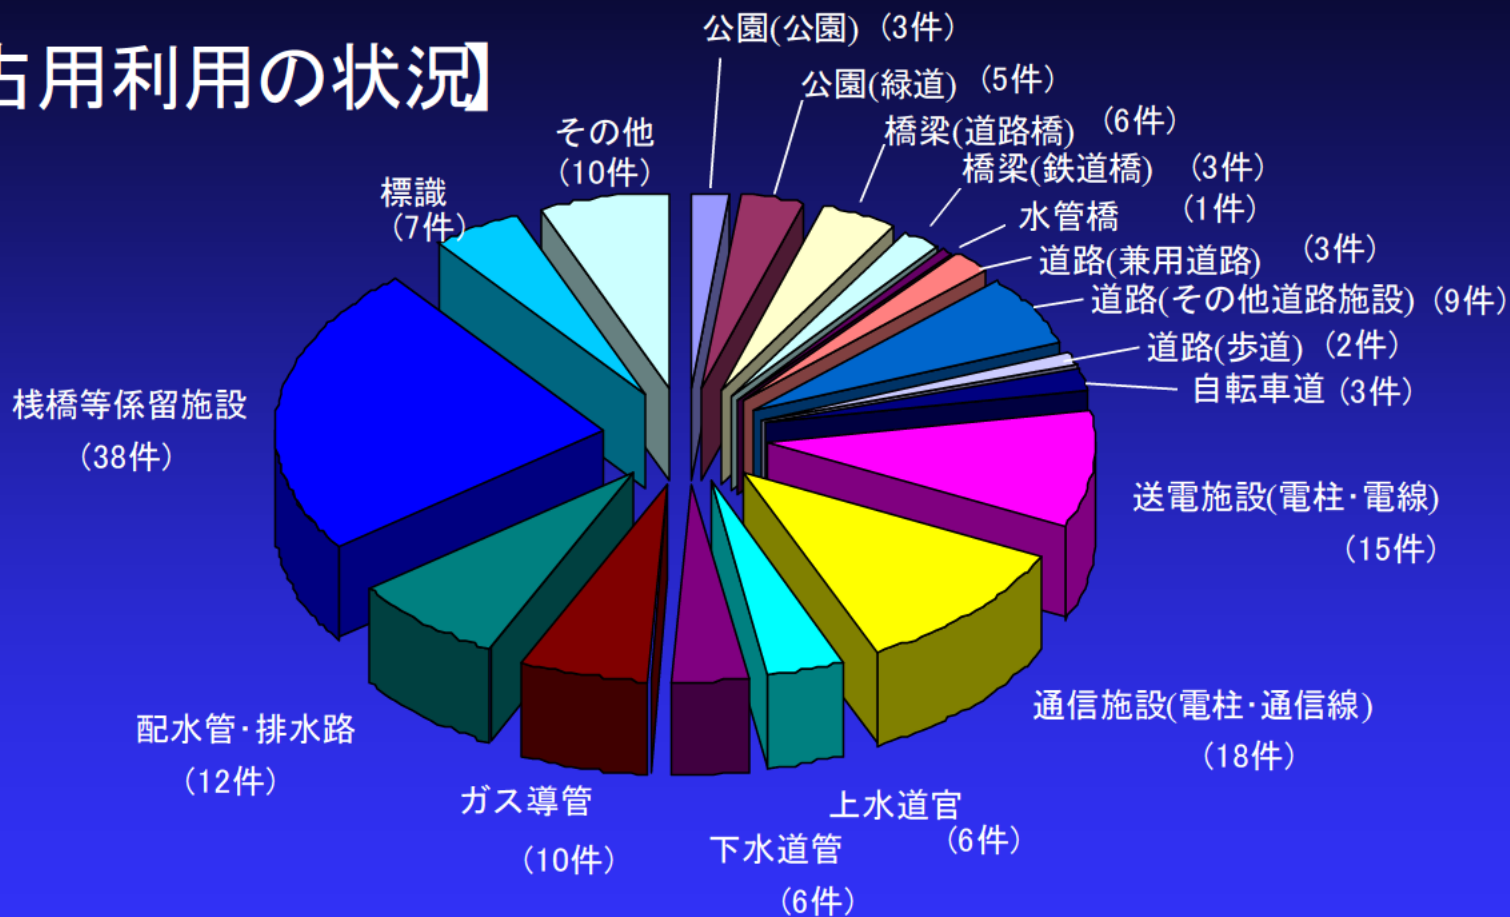
【 占用利用の状況】

(総件数; 157件)

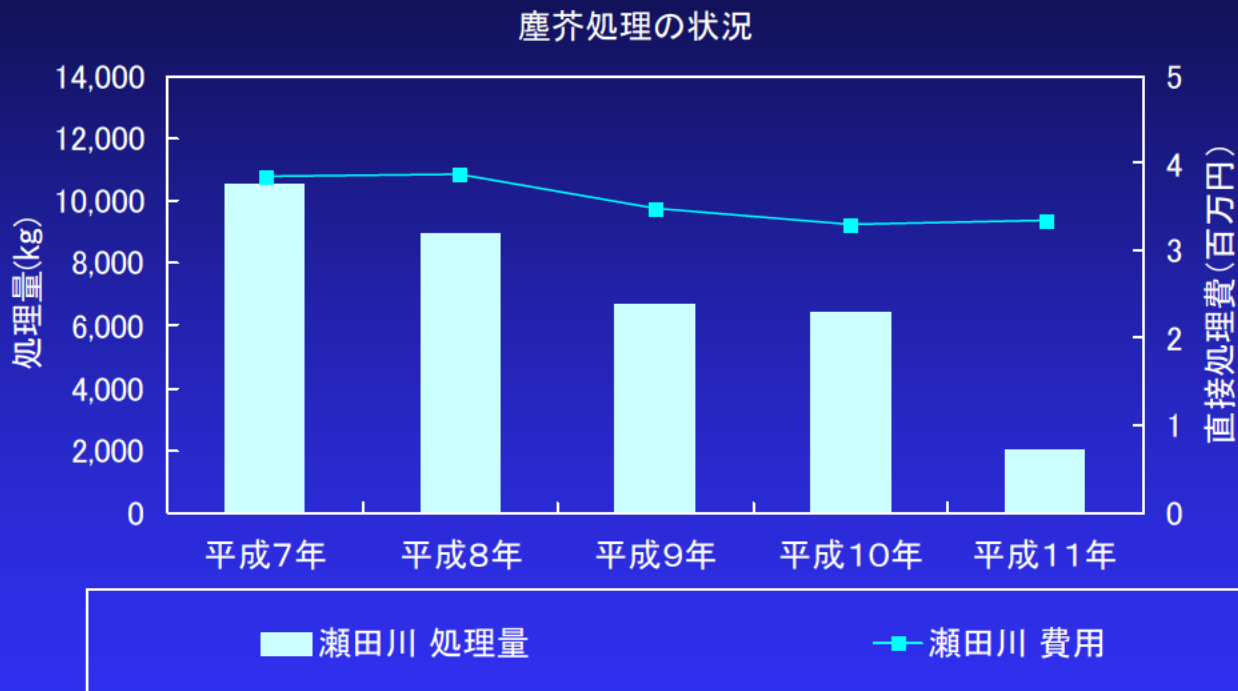
【不法投棄ゴミの処理状況】

塵芥処理のために年間300万～400万円程度が使われています。

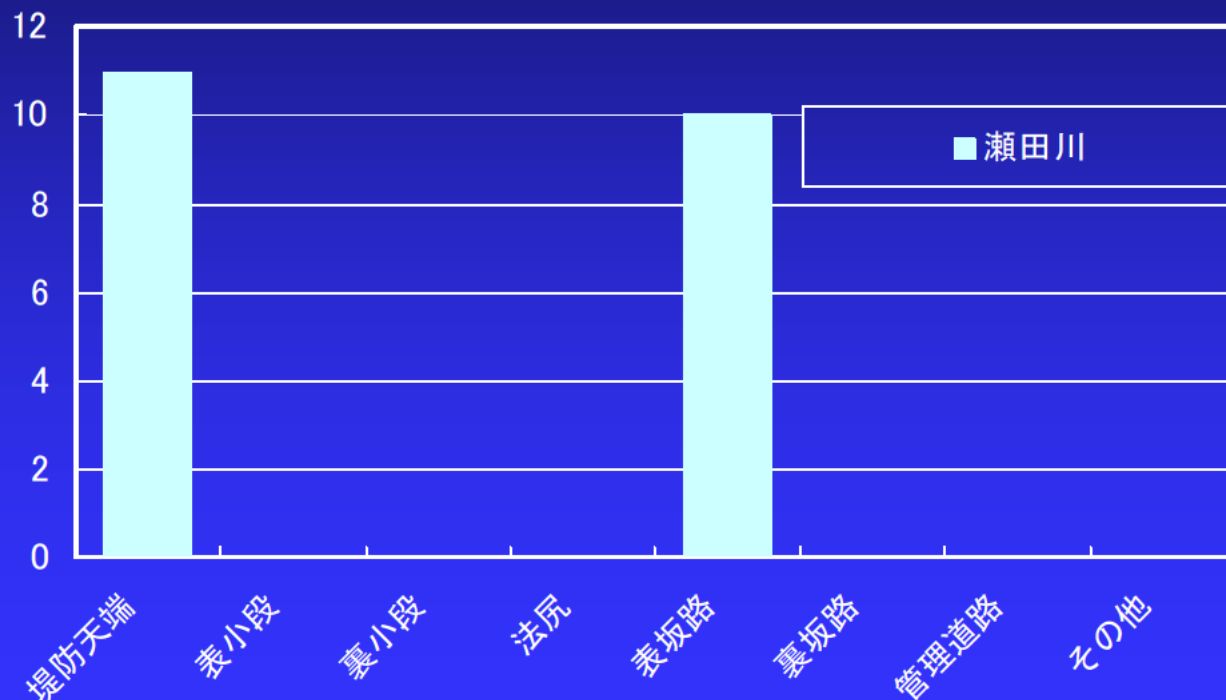
オートバイや四輪駆動などの乗り入れ 【 進入防止柵の設置】

- 不法行為については巡視の強化や警告看板の設置等を行うほか、警察や自治体と協力して対策を講じています。

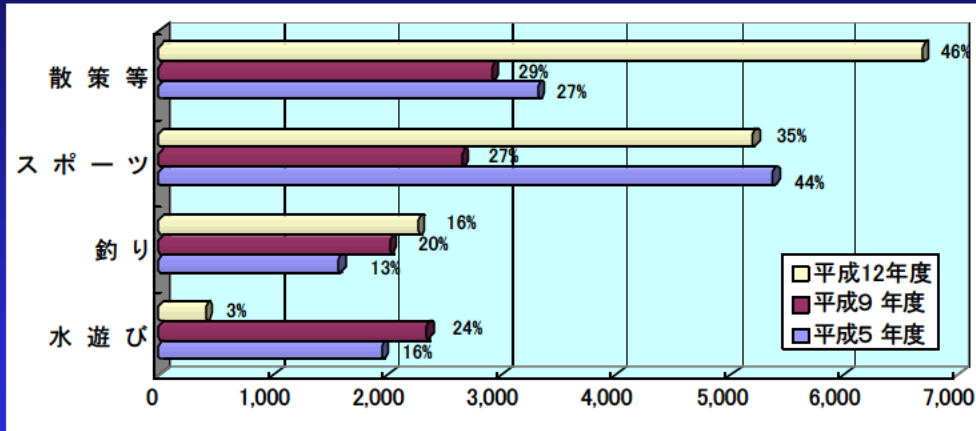
利用形態別

野洲川 (0.2km~13.8km)

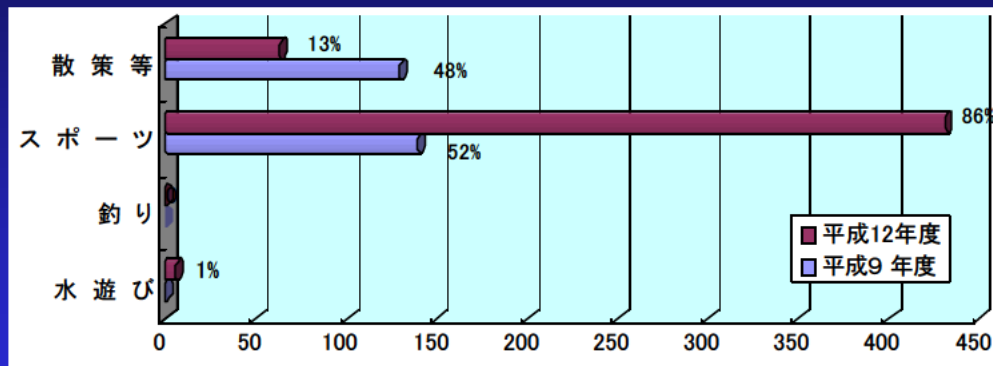
利用形態別

野洲川河川公園（野洲川右岸）

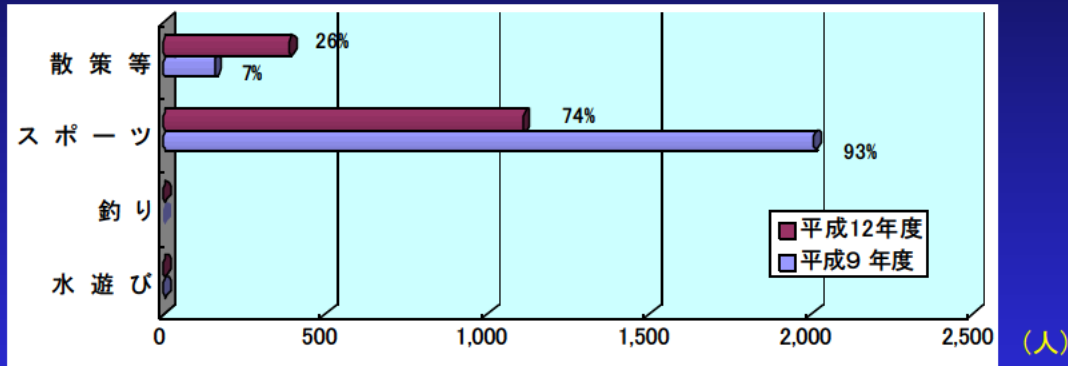
利用形態別

栗東運動公園（野洲川左岸）

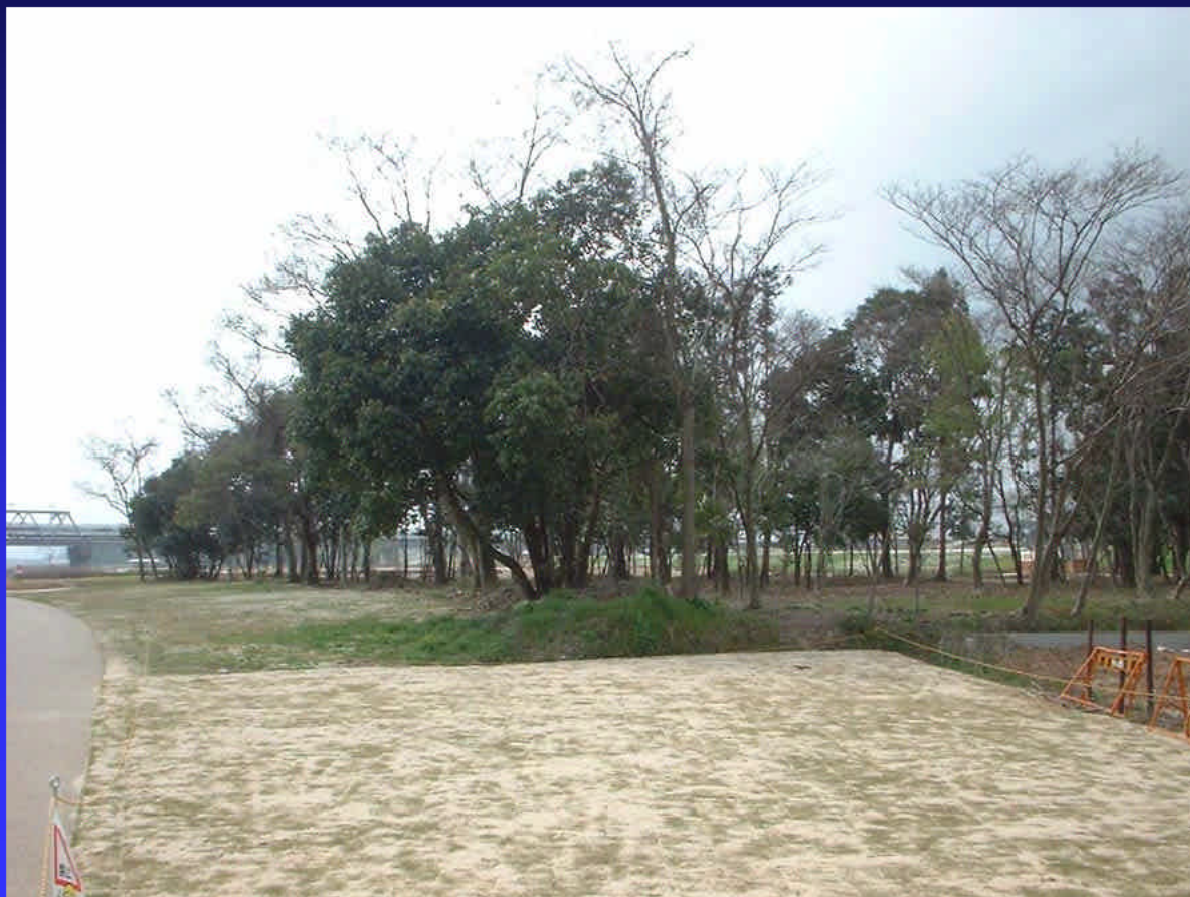
河畔林を生かした公園整備を進めています。

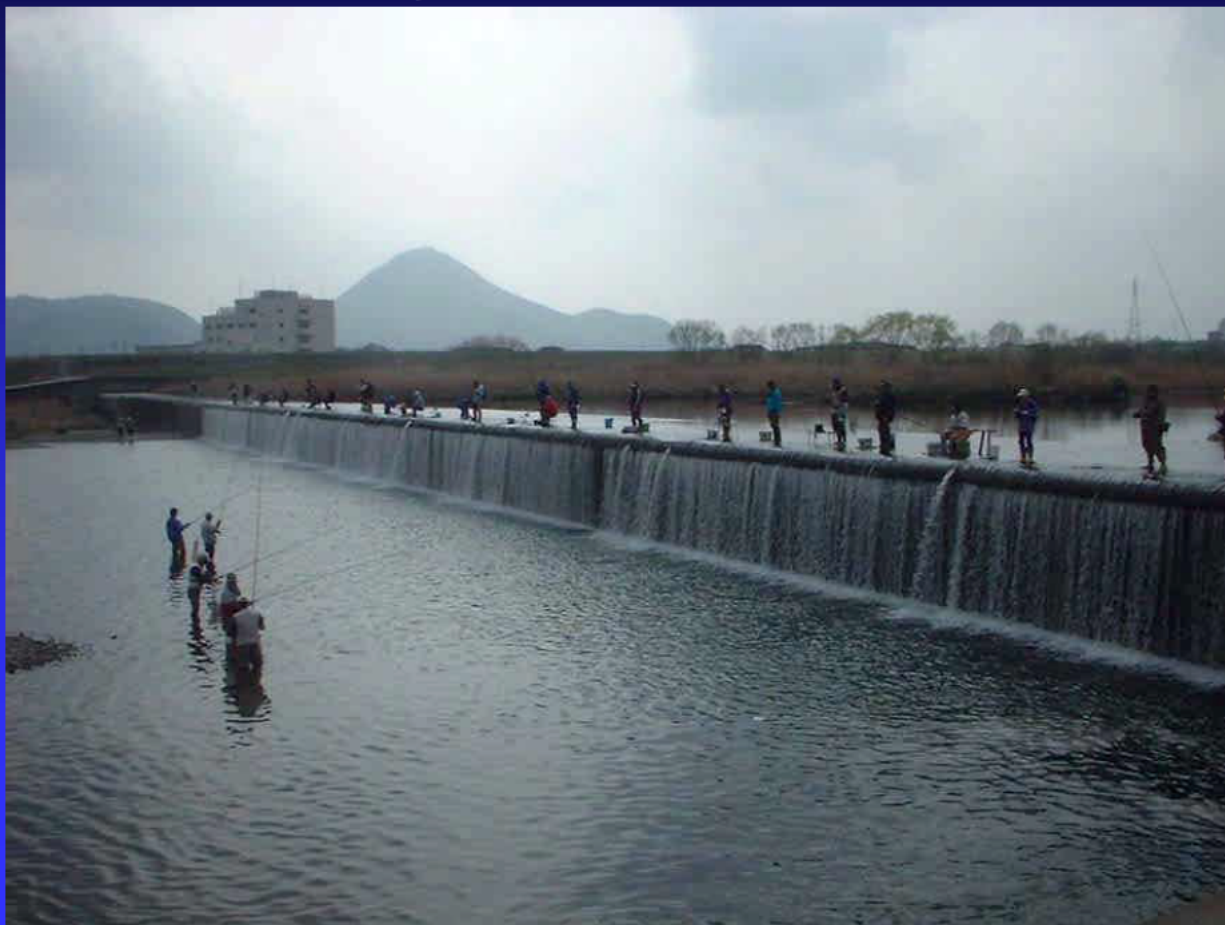
釣り

落差工付近には、多くの釣り人がみられます。
