平成16年7月18日

琵琶湖河川事務所

# 琵琶湖の水陸移行帯における調査

## ーコイ科魚類産卵・成育実態調査ー

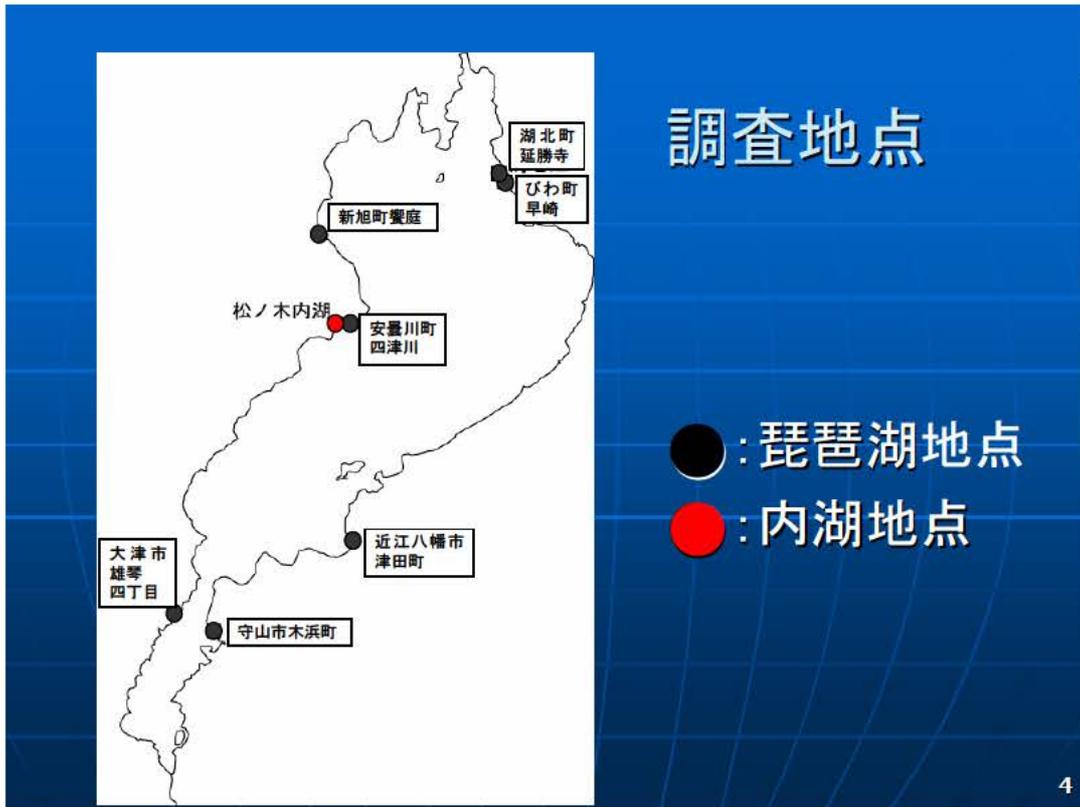
#### 報告書p1-5

調査は図に示した8地点で行った。そのうち新旭町饗庭は重点地点とした。びわ町早崎では、5月調査時に他地点に比べヨシ帯の発達が著しく悪く、ヨシ帯としての機能をもたないことが予想されたため、5月調査時以降は約1.5km北側の湖北町延勝寺に調査場所を変更した。

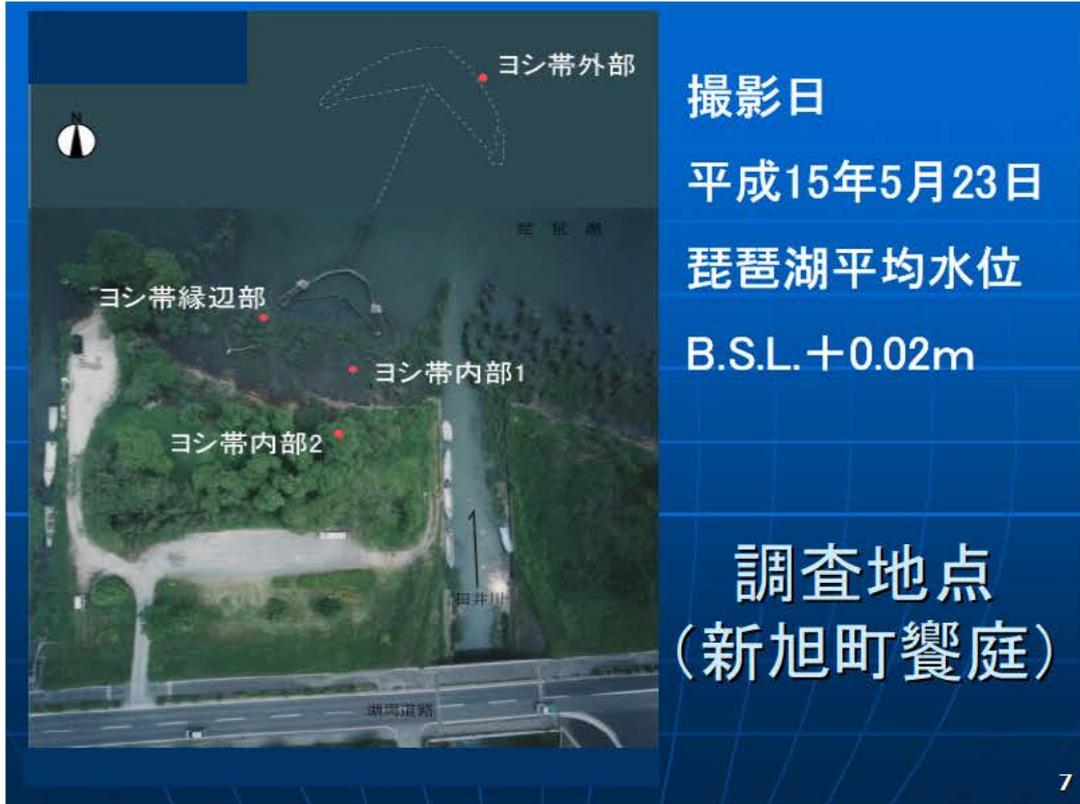
#### 報告書p3-1

重点地区である新旭において、図に示すヨシ帯内部1、縁辺部、外部の3定点の表層において水質の常時観測を行った。高水位時(4/29～5/23)にはヨシ帯内部の定点をさらに陸側の一時的水域(ヨシ帯内部2)に設定した。

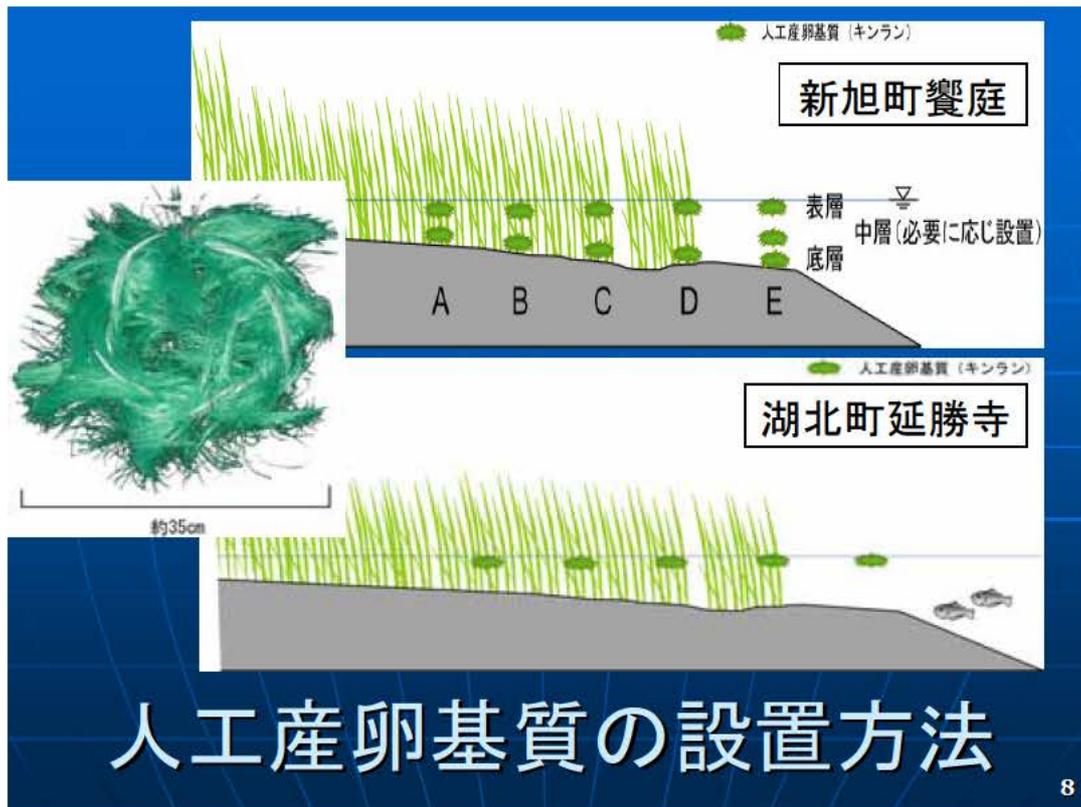
## 人工産卵基質の設置方法

新旭町饗庭において、調査範囲内にほぼ均等になるように湖岸から沖方向に3測線(キンラン用)を設定し、各測線上に5定点(ヨシ帯内部3ヶ所、ヨシ帯縁辺部1ヶ所、ヨシ帯外部1ヶ所)を設けた。3測線の各定点にはキンランを材料とした人工産卵基質を層別に1~4個設置した。設置層は表層(水面直下)、底層(底面直上)およびその場の水深が50cmを超える場合には底面から50cmごとに中層を設定した。

湖北町延勝寺において、湖岸から沖方向に2測線を設定し、各測線上に5定点(ヨシ帯内部3ヶ所、ヨシ帯縁辺部1ヶ所、ヨシ帯外部1ヶ所)を設け、キンランを材料とした人工産卵基質を各1個、表層に設置した。

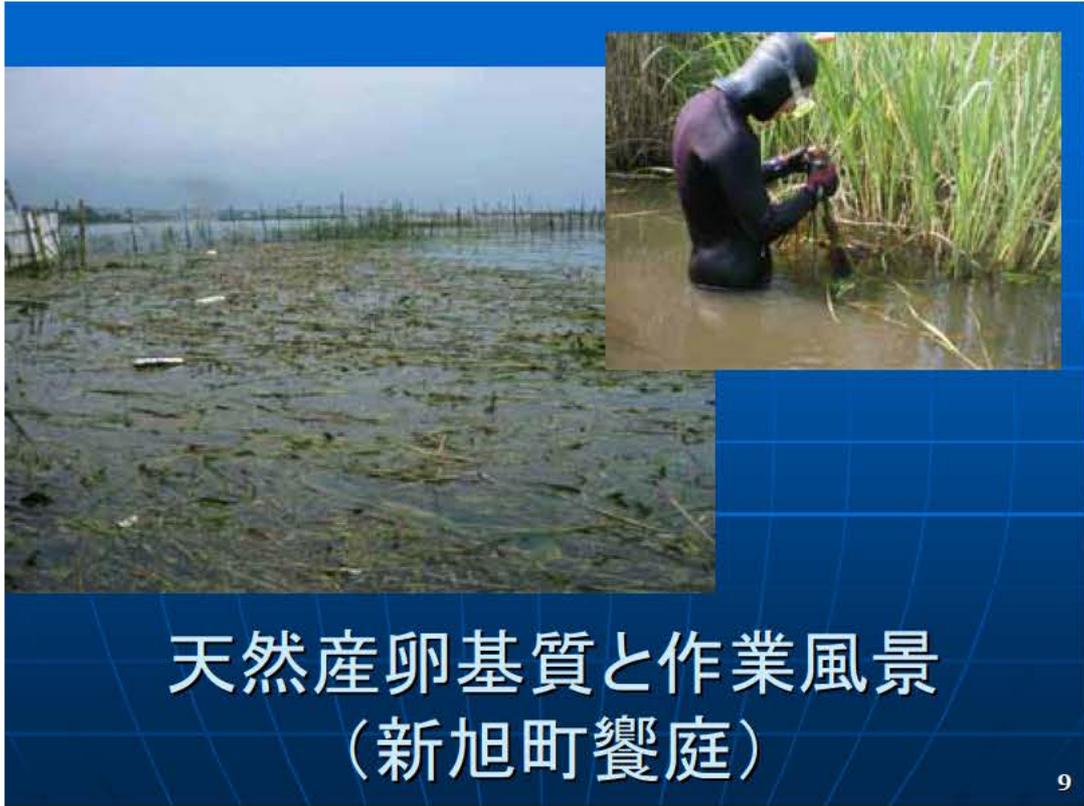
報告書p4-7、4-8

キンランの測線周辺を踏査し、天然産着卵を探索した。天然産着卵が確認された場合には、その位置、範囲、密度、産卵基質、水深、確認深度、および水温を記録し、その一部または全部をきりとりて産卵基質ごと湖水を満たしたビニール袋にそれぞれ収容し、孵化施設に持ち帰った。持ち帰った産卵基質は、人工産卵基質と同様の手順で処理した。

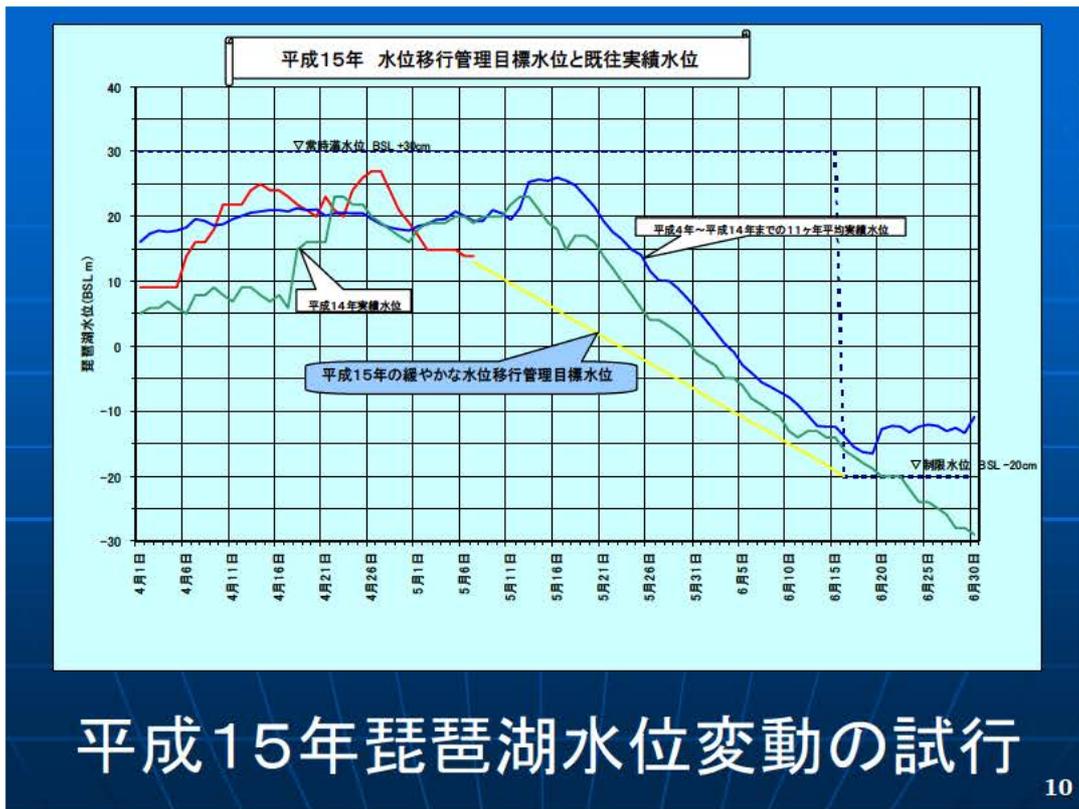
現在の水位操作規則では、6月16日までに水位をB.S.L. -20cmまで低下させる必要があり、例年約1ヵ月前から水位を低下させていた。

平成15年は流域の利水に影響のない範囲で、できるだけ緩やかな移行操作を実施した。

\*平成15年の穏やかな水位移行管理目標水位とは、過去の厳しい気象状況のもとでも6月16日にB.S.L. -20cmを確保できるよう、時期ごとの目標とすべき水位を定めたもの。

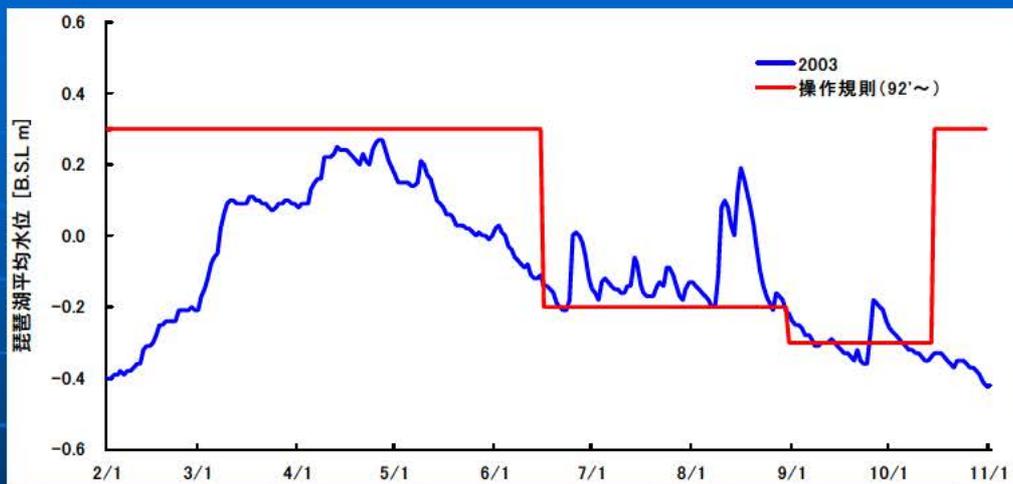
## 調査期間の琵琶湖水位変動

平成15年コイ科魚類産卵・成育実態調査期間における琵琶湖の水位変動である。

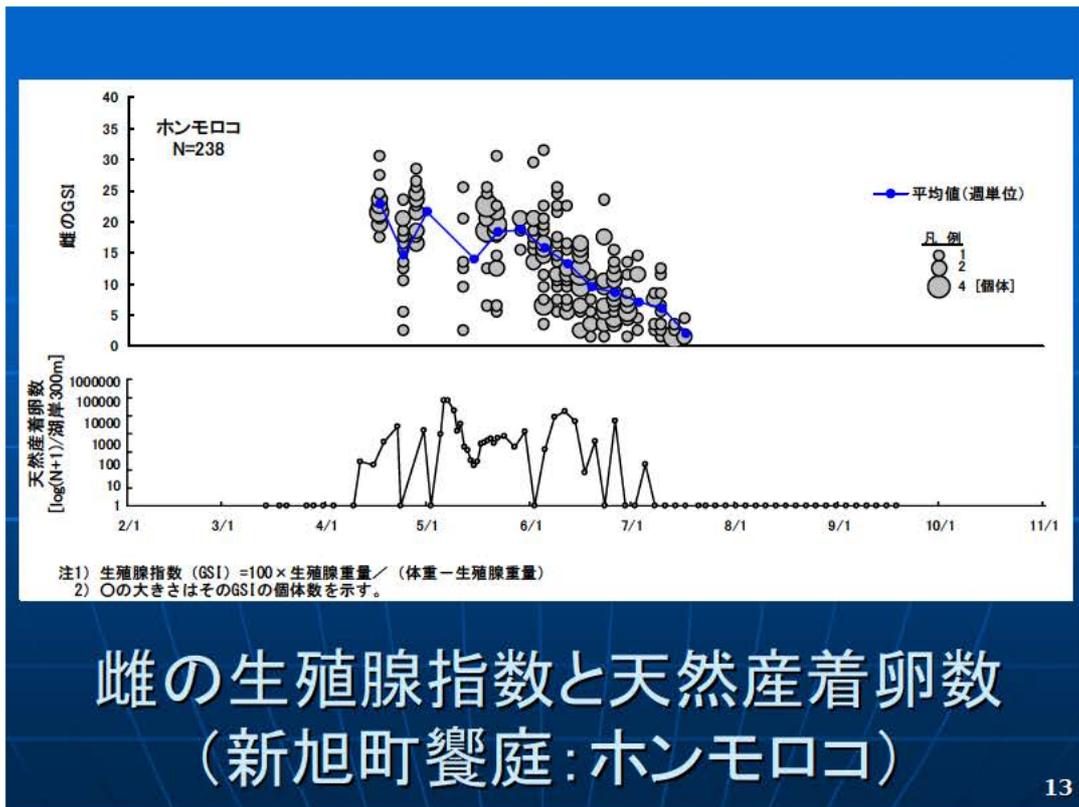
報告書p10-51

生殖腺指数 (GSI) とは体重に対する生殖腺 (雌の場合では卵巣 (卵)) の割合を示します。生殖腺指数の数値が高いほど生殖腺が発達しており、産卵できる状態であることを示す。

ホンモロコは産卵のために沖合いから沿岸域に来遊する。新旭町饗庭沿岸部で行った操業日誌および試験操業の結果から、ホンモロコは4月上旬から沿岸域に来遊しており、ほぼ同時に産卵が開始されている。

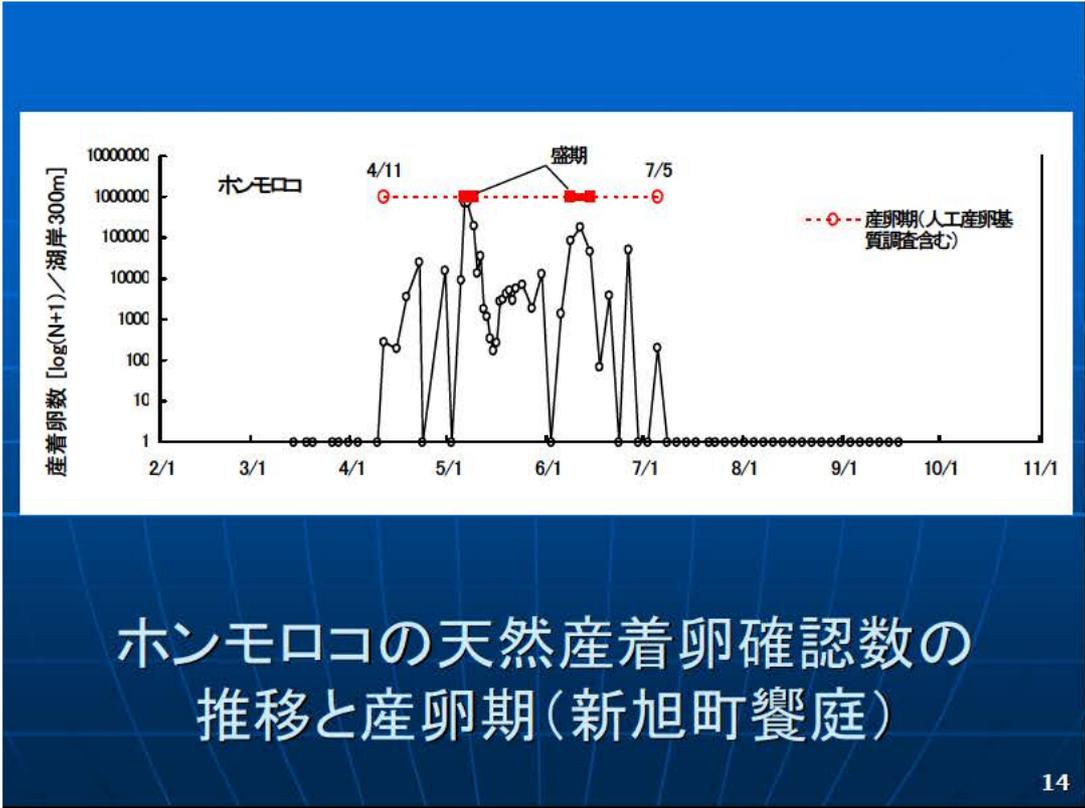
報告書p10-51

新旭におけるホンモロコの産卵期は、4月上旬～7月上旬(産着卵確認期間は4/11～7/5)であり、5月上旬に多かったほか、6月にも産卵を行っていた。

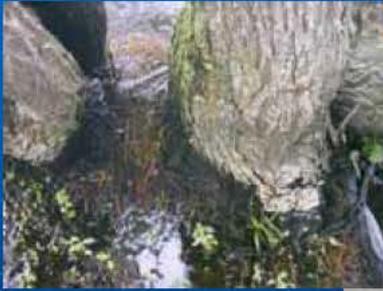
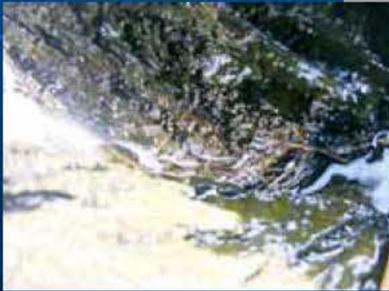
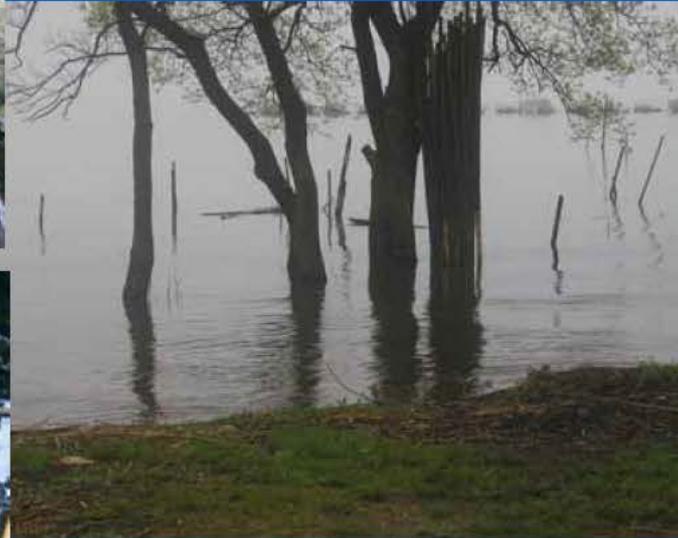
## ホンモロコの主な産卵場所(新旭町饗庭)

水辺のヤナギ類の幹・根

ホンモロコは、ほとんどがヤナギの露出した根や幹に卵を産み付けていた。

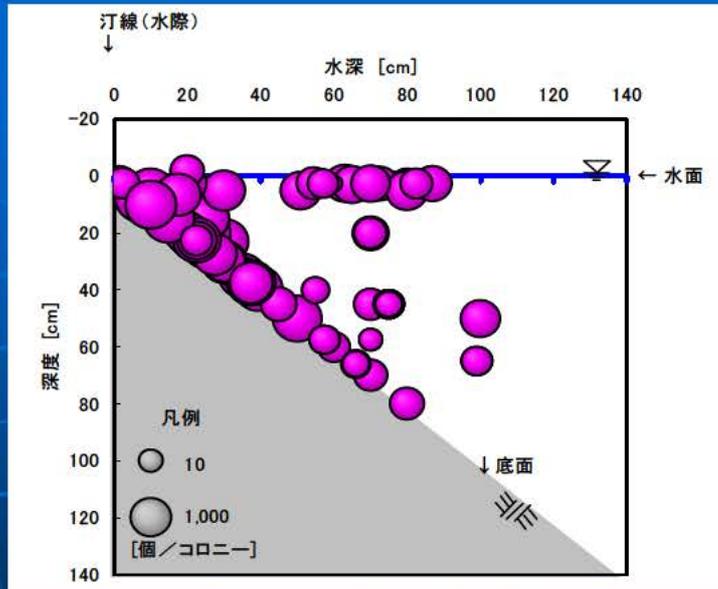
産着卵数と深度・水深の関係  
 (新旭町饗庭:ホンモロコ 天然産卵基質)

ホンモロコはヤナギ類木本の露出根および幹に産着していることが多く、専ら水位変化に追従しないものに産卵していた。

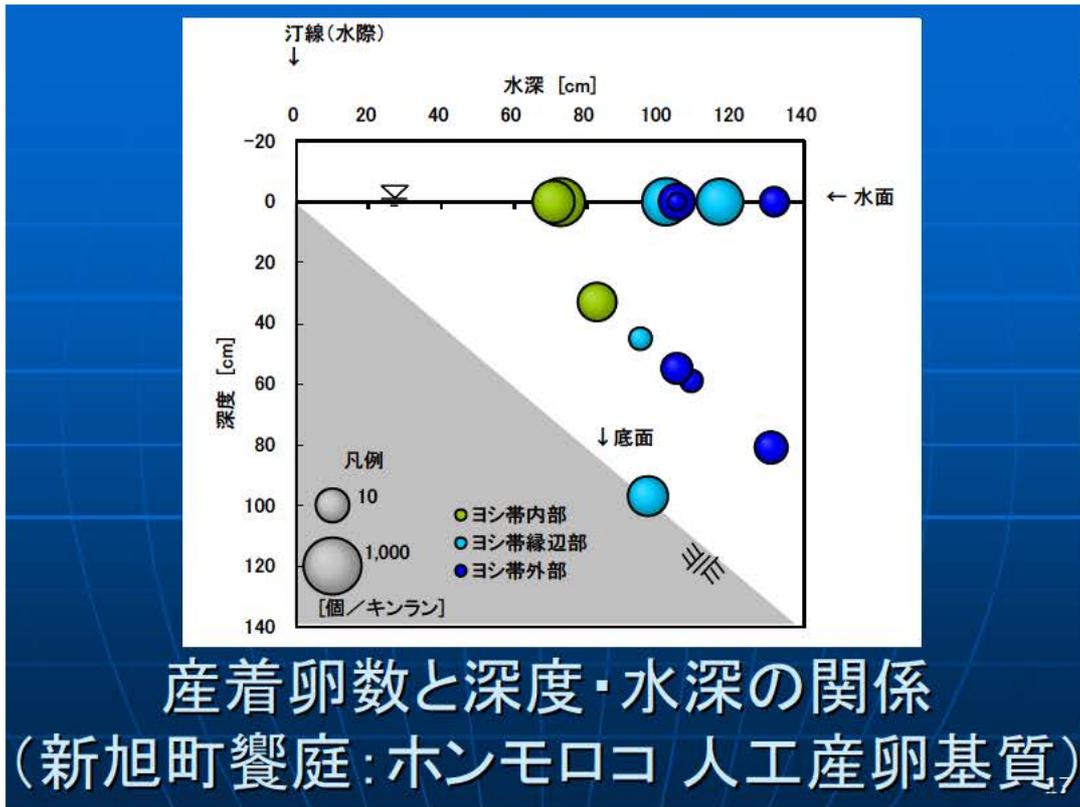
報告書p4-10、4-26

人工産卵基質調査では層別に人工産卵基質(キンラン)を設置している。この調査方法では、底面(最下層)に産卵しておらず、ヤナギの露出した根がある層(表層)に多く産卵している状況が確認できた。

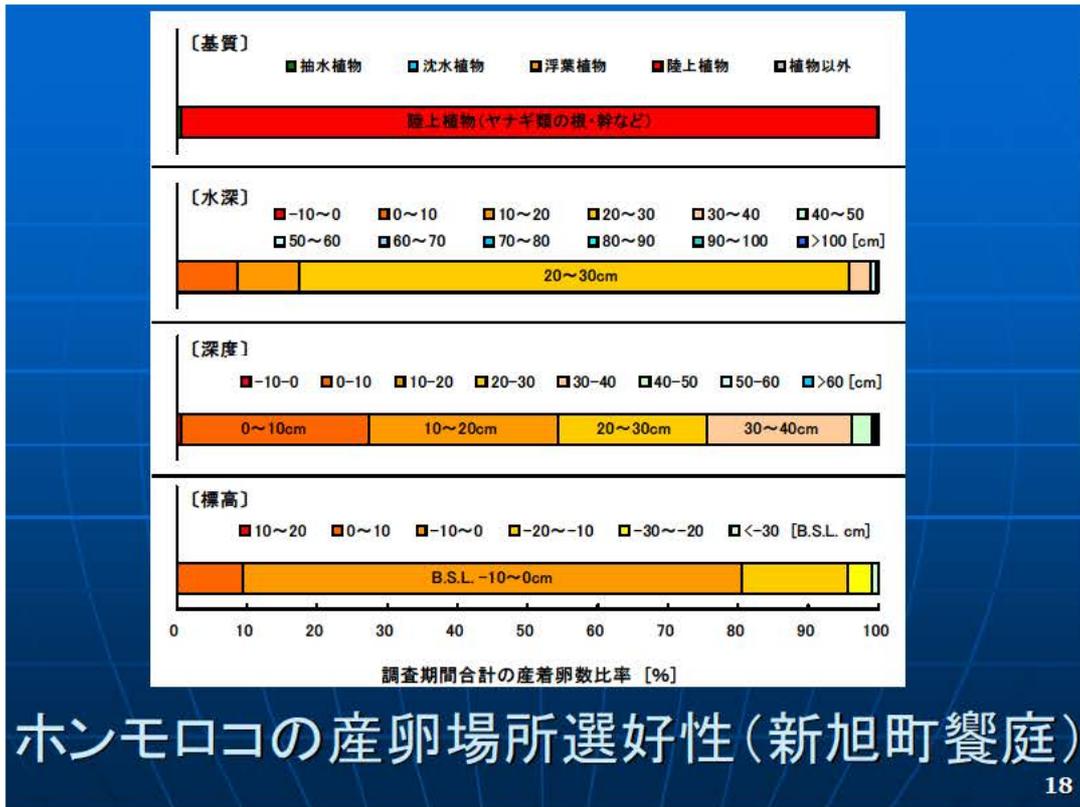
## ホンモロコの産卵場所選好性(新旭町饗庭)

ホンモロコの産卵場所としては

基質:陸上植物(ヤナギ類の露出した根、幹など)に強く偏る。

状態:ほぼ全て水位に追従しないもの(固着物)に産み付けられている。

水深:20~30cmの水深の場所に多い。

深度:ほとんどが水面から40cm以内にまんべんなく産み付けられている。

標高:ほとんどがB.S.L.0~-10cmの範囲に産み付けられている。

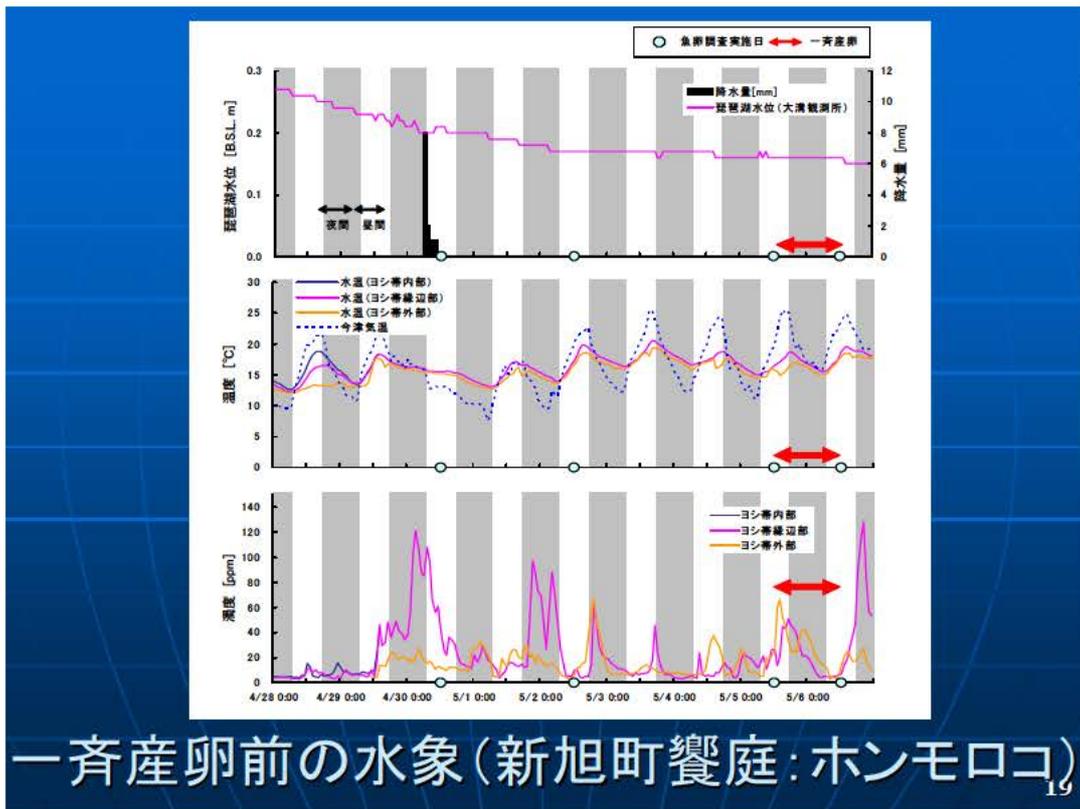
## 一斉産卵前の水象(新旭町饗庭:ホンモロコ)

一斉産卵前の気象・水象について検討したが、一斉産卵を誘発した要因は明らかでなかった。

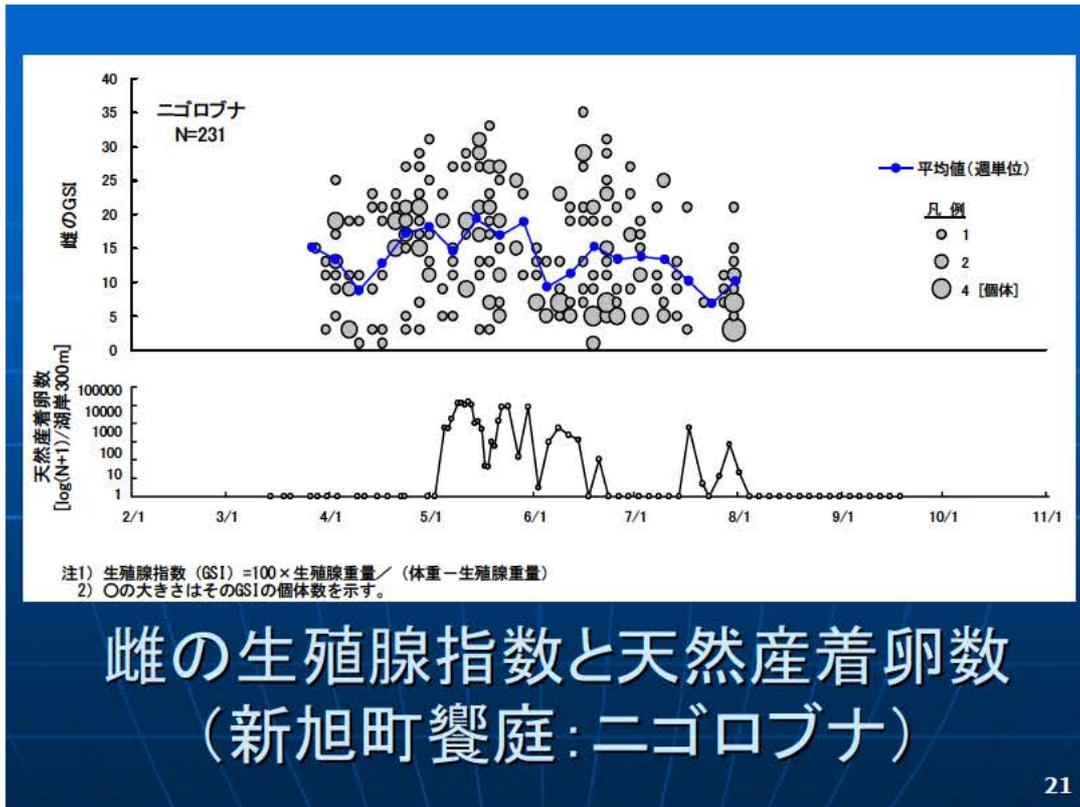
報告書p10-1、10-2

フナ類は接岸した後、すぐには産卵を行わず、しばらくの間沿岸域にいるものと考えられる。また、この沿岸域にいるニゴロブナの親魚は、産卵開始前にすでにGSI(生殖腺指数)が高いことから、産卵可能な状態で待機しているものと考えられる。

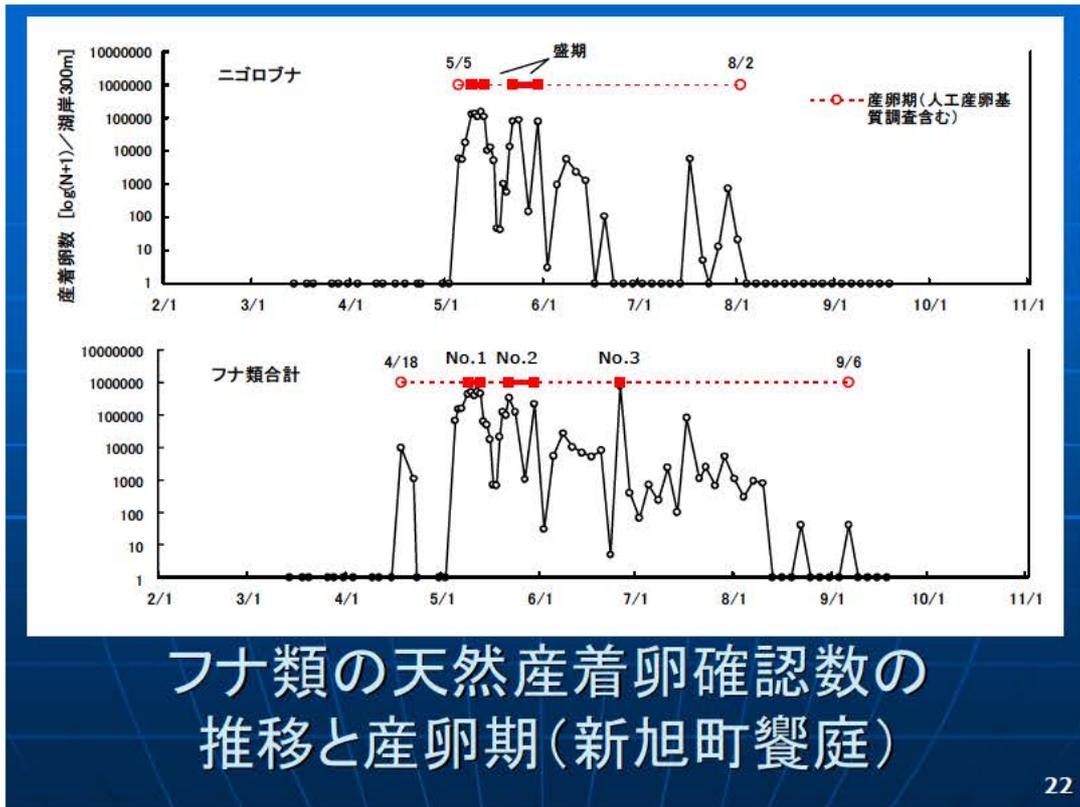
## フナ類の天然産着卵確認数の推移と産卵期(新旭町饗庭)

新旭町饗庭における産卵期は、ニゴロブナでは5月上旬～8月上旬(産着卵確認期間は5/5～8/2)、ゲンゴロウブナではよりやや長く4月中旬～9月上旬(産着卵確認期間は4/18～9/6)であった。ギンブナでは、4月下旬～8月下旬(産着卵確認期間は4/22～8/22)であり、ニゴロブナ、ゲンゴロウブナの間であった。フナ類の産卵には大きく分けて5月上旬～中旬、5月中旬～下旬、6月下旬に盛期があったと考えられ、ニゴロブナ、ギンブナは5月であったのに対し、ゲンゴロウブナは6月下旬にも多く産卵していた。

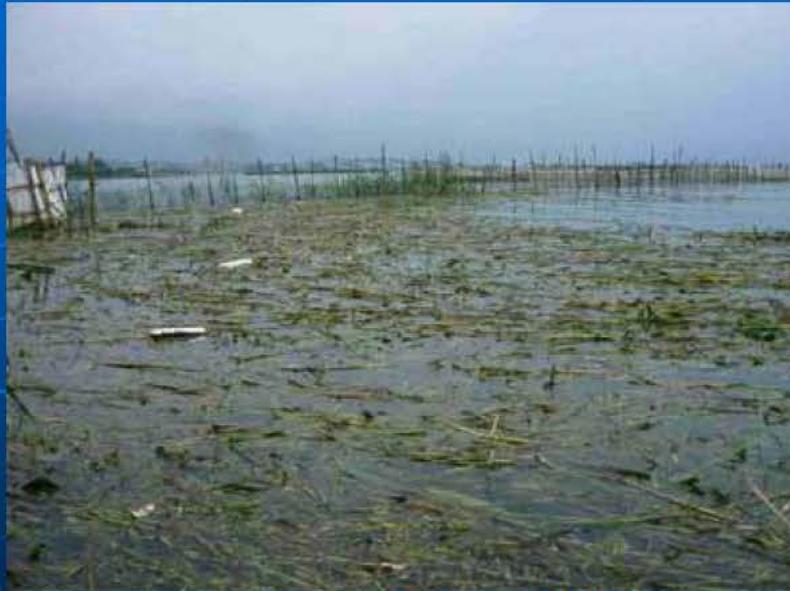
## フナ類の主な産卵場所

ちぎれて浮いている抽水植物  
(ヨシ、マコモ、ウキヤガラ)

フナ類はいずれの種も、ほとんどが写真のように浮遊しているちぎれた植物片(主にヨシなどの抽水植物)に産卵していた。

また、成育している「ヨシそのもの」にはほとんど産卵していなかったが、産卵場としては主にヨシ帯縁辺部となっていた。

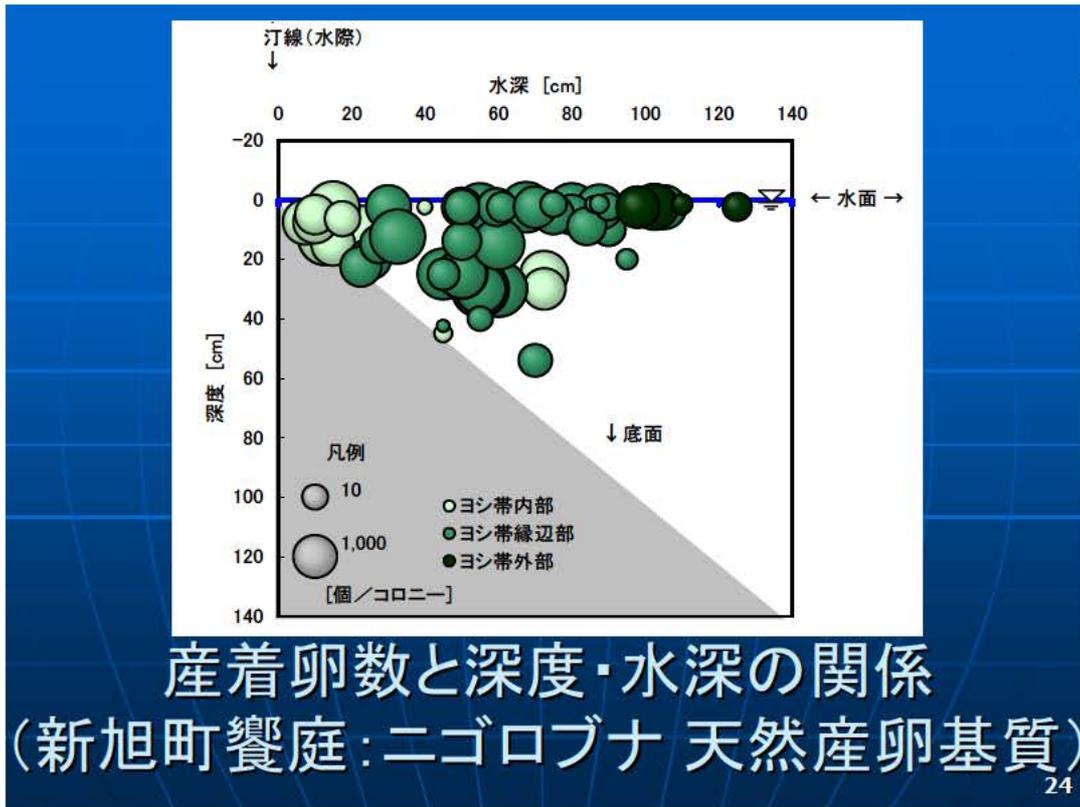
報告書p4-10、4-19

フナ類(ニゴロブナ、ゲンゴロウブナ、ギンブナ)は抽水植物(主にヨシ)がちぎれて(もしくは刈られて)浮いている、もしくは沈んでいるものに産着していることが多かった。産卵基質の性質(水位に対して追従するかどうか)別にみると、フナ類とコイは水位に追従するもの(ちぎれて浮いているヨシなど)に産卵していることが多く、特に5月末以降でこの傾向は顕著であった。

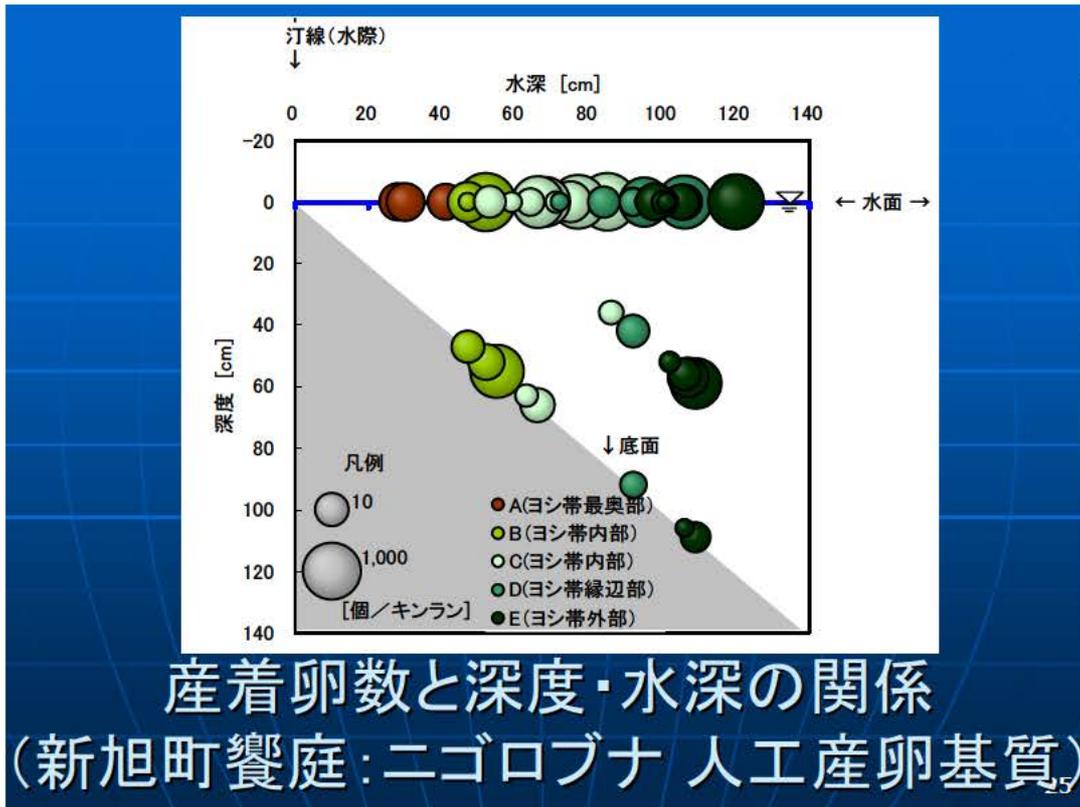
報告書p4-10、4-20

人工産卵基質調査では層別に人工産卵基質(キンラン)を設置しているため、天然産卵基質以上に表層で産卵している状況が分かった。

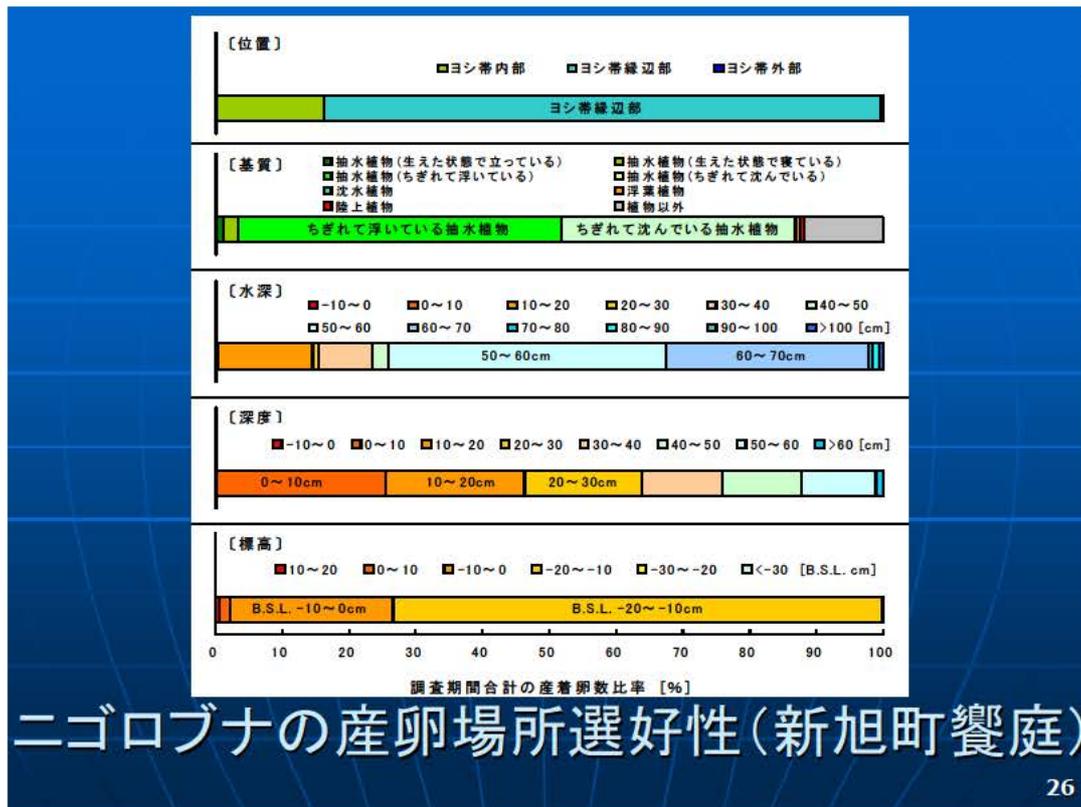
報告書p10-22、10-23

フナ類の産卵場所としては

位置:ヨシ帯縁辺部に多い

基質:ちぎれて浮いている、または沈んでいる抽水植物に多い

状態:水位に追従するもの(浮遊物)に多く産み付けられている

水深:50~70cmの水深の場所に多い

深度:水面に近い場所に多く、ほとんどが水面から50cm以内に産み付けられている

標高:ほとんどがB.S.L.0~-20cmの範囲に産み付けられている。

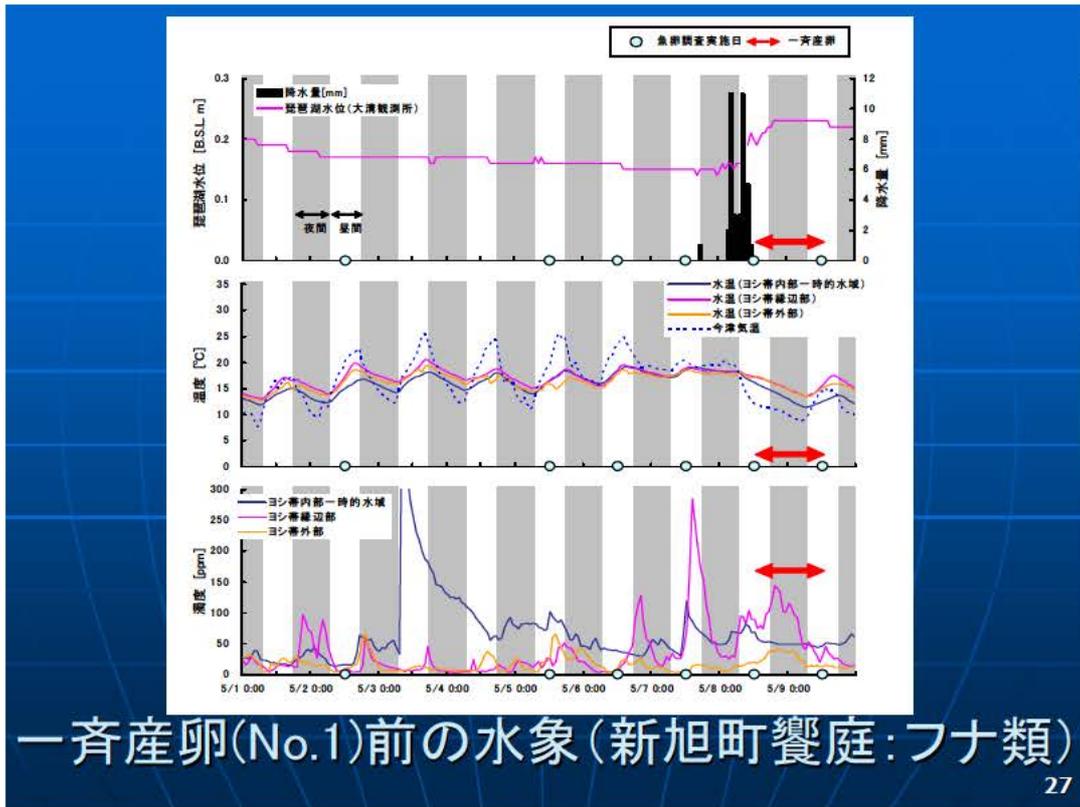
報告書p10-16、10-17

5月8日～9日にみられた1回目は降雨後、水位が上昇、水温が低下、濁度が高くなっていた。

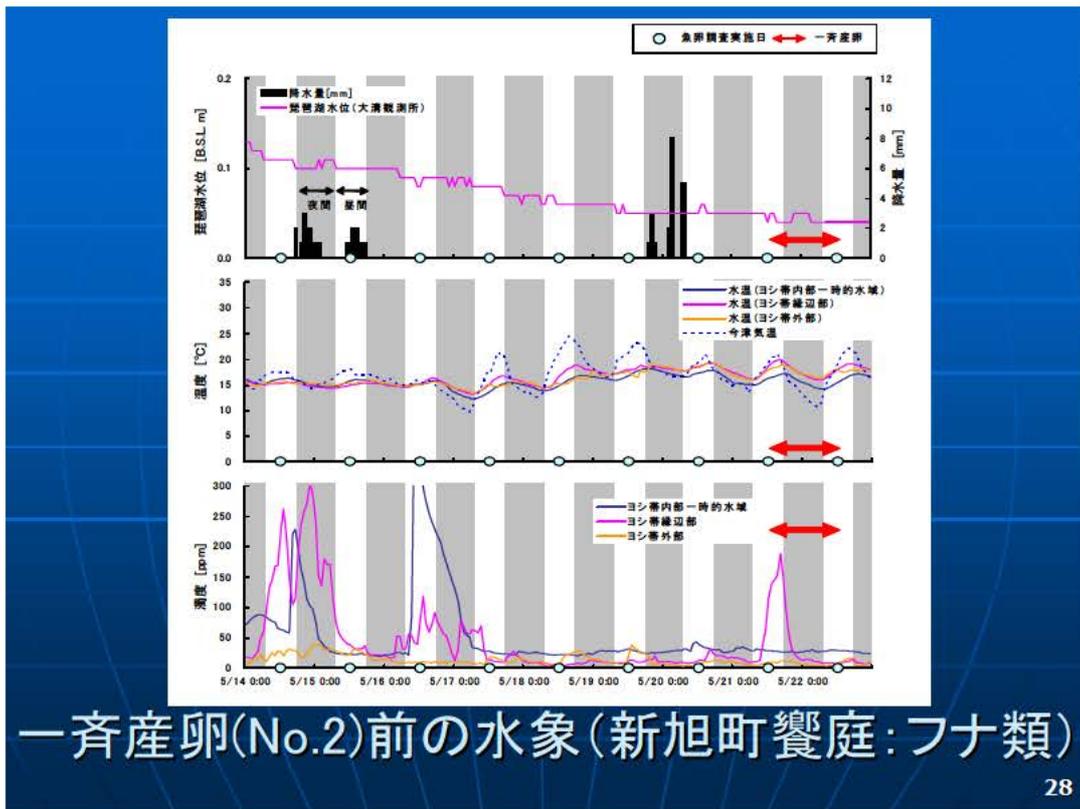
報告書p10-16、10-18

次に5月21日～22日にみられた2回目も、1回目と同様に降雨後であった。

水位、水温には大きな変化はみられなかったが、産卵の直前にヨシ帯縁辺部の濁度の上昇がみられた。

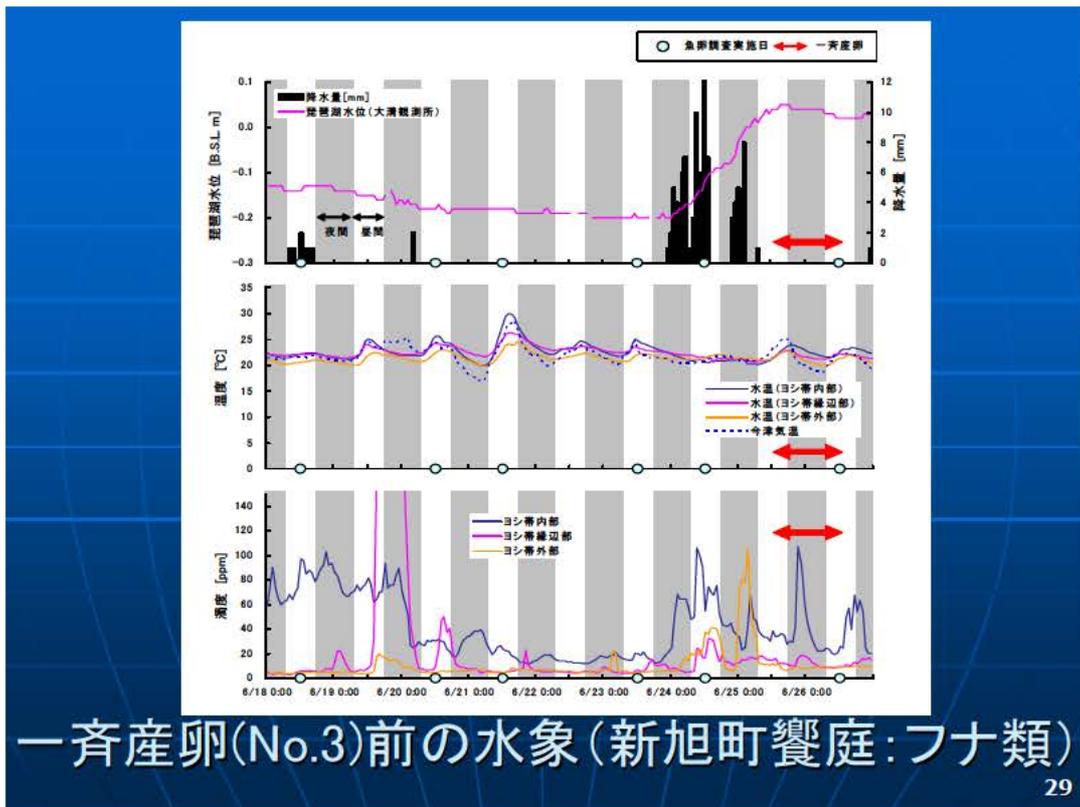
報告書p10-16、10-19

6月25日～26日にみられた3回目はゲンゴロウブナのみが産卵していた。

3回目の一斉産卵も過去2回と同様に降雨後で、水位、濁度の上昇はみられたが、水温には大きな変化はみられなかった。

いずれも既往知見のとおり降雨の後に一斉産卵が行われていた。その他に3例で共通していた事象は濁度であり、降雨時に上昇、その後一斉産卵時までやや高い状態が続いていた。

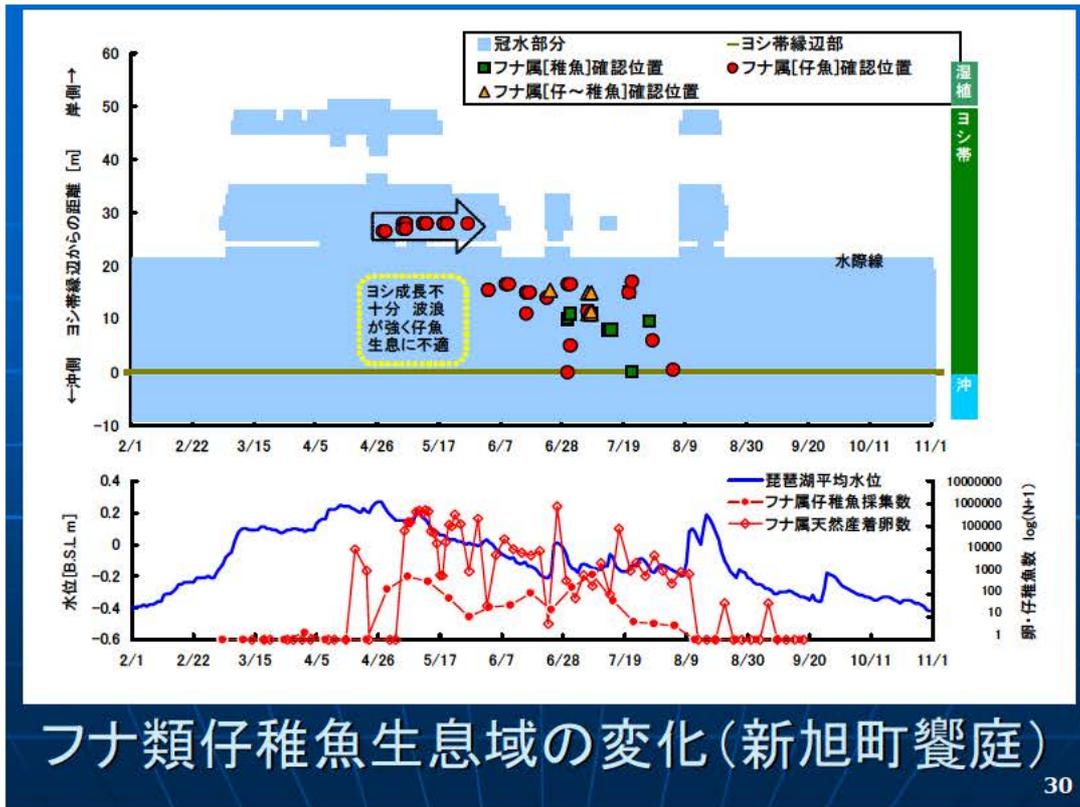
調査結果から、フナ類仔魚はヨシ帯奥部(陸側)の浅場に偏って分布していることが分かった。

図は新旭におけるフナ類仔稚魚生息場所の経時変化に伴う、琵琶湖との分断・干出を示したものである。

仔魚の生息場所は5/13(B.S.L.+0.13m)には分断されており、6/3 (B.S.L.+0.01m)には干出が進み、その場所では仔魚がみられなくなった。

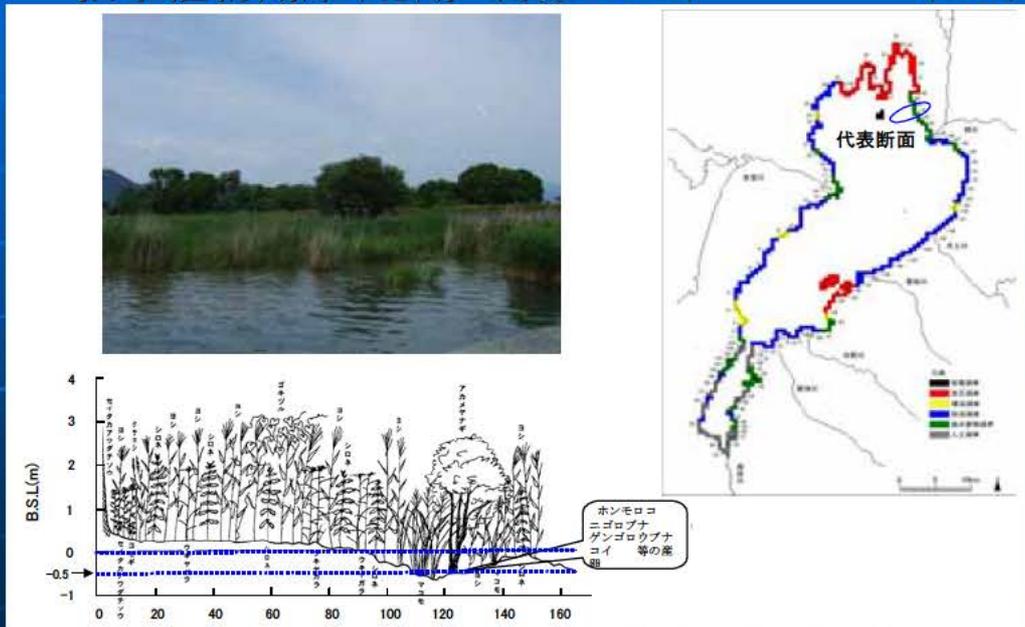
湖岸～沿岸帯の類型区分ごとの生態系に関する現況  
 抽水植物湖岸（北湖 測線No.41） (1/2)

沿岸帯にはヨシ帯が発達しており、水際にはヤナギ類(アカメヤナギ)が観察された。

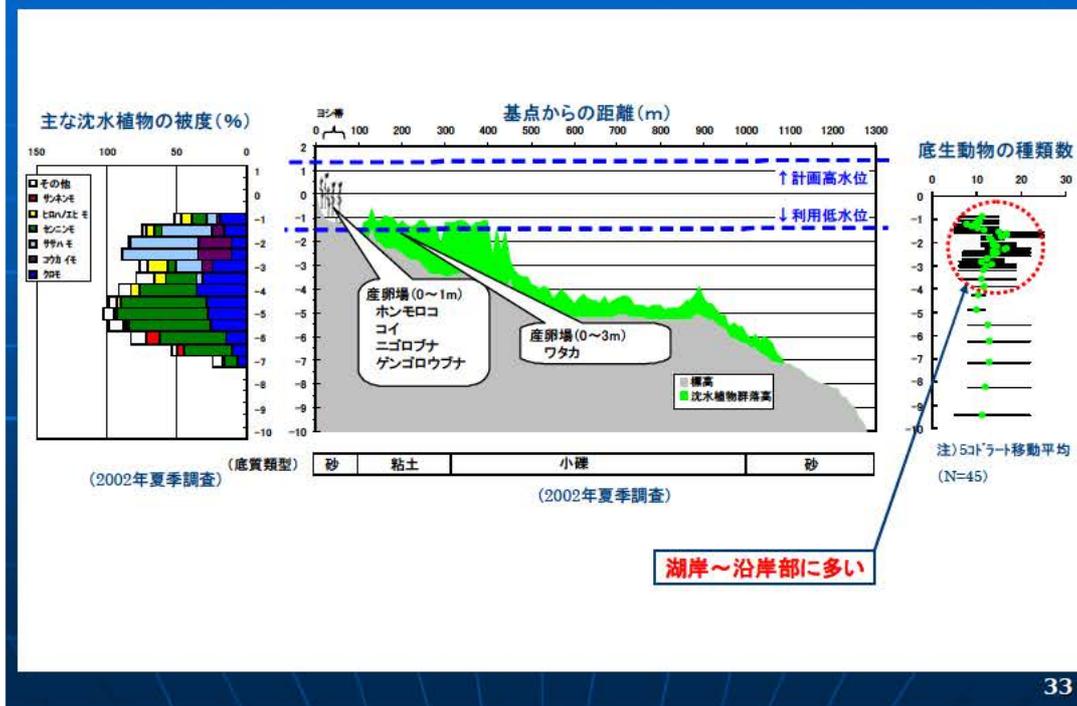
B.S.L.-3m付近まではササバモが多くみられ、B.S.L.-3mより深い場所ではセンニンモが多くみられた。また、各水位ともクロモが比較的多くみられた。  
 底生動物については、B.S.L.-3m付近までの湖岸～沿岸帯に多くみられた。

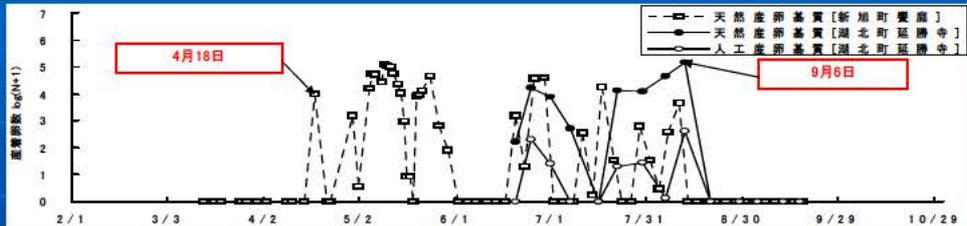
コイ・フナ類産着卵数の推移(天然および人工産卵基質)  
[2003年、湖北町延勝寺・新旭町饗庭]

・2003年の産卵を、4月18日～9月6日までの間、確認しました。

4/18～9/6までの間で産着卵が確認された。

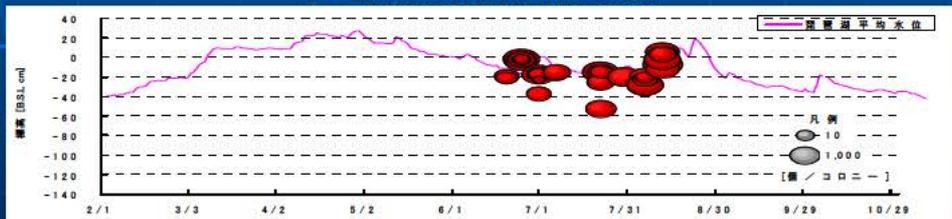
コイ・フナ類産着卵の水深・標高ごとの産着卵数の推移  
[2003年、湖北町延勝寺]

コイ・フナ類は水位に追従しないちぎれた抽水植物に産卵していた。

・卵のほとんどは、水深が浅い場所の浮遊物(抽水・沈水植物片など)に産着されていました。

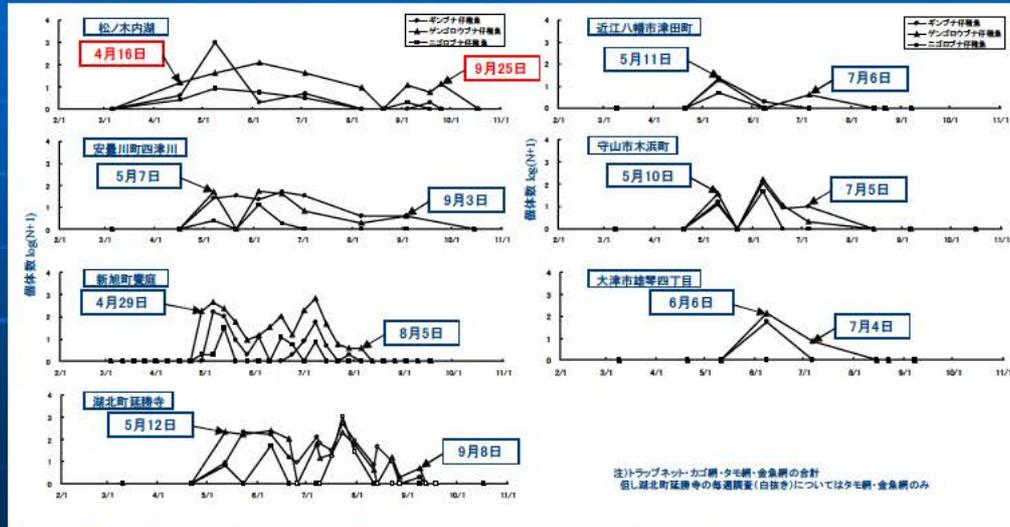
ヨシ帯内部におけるフナ類仔稚魚の地点別個体数の推移

各地点のフナ類仔魚確認開始時期は、松ノ木内湖でやや早く4月中旬、他の地点では5月上旬あたりでほぼ同時であった。

仔魚の確認終了は地点間で差が大きく、松ノ木内湖で9月、安曇川町四津川、湖北町延勝寺では9月までフナ類仔魚が確認されたのに対し、新旭町饗庭では8月、近江八幡市津田町、守山市木浜町、大津市雄琴四丁目は7月まで確認された。

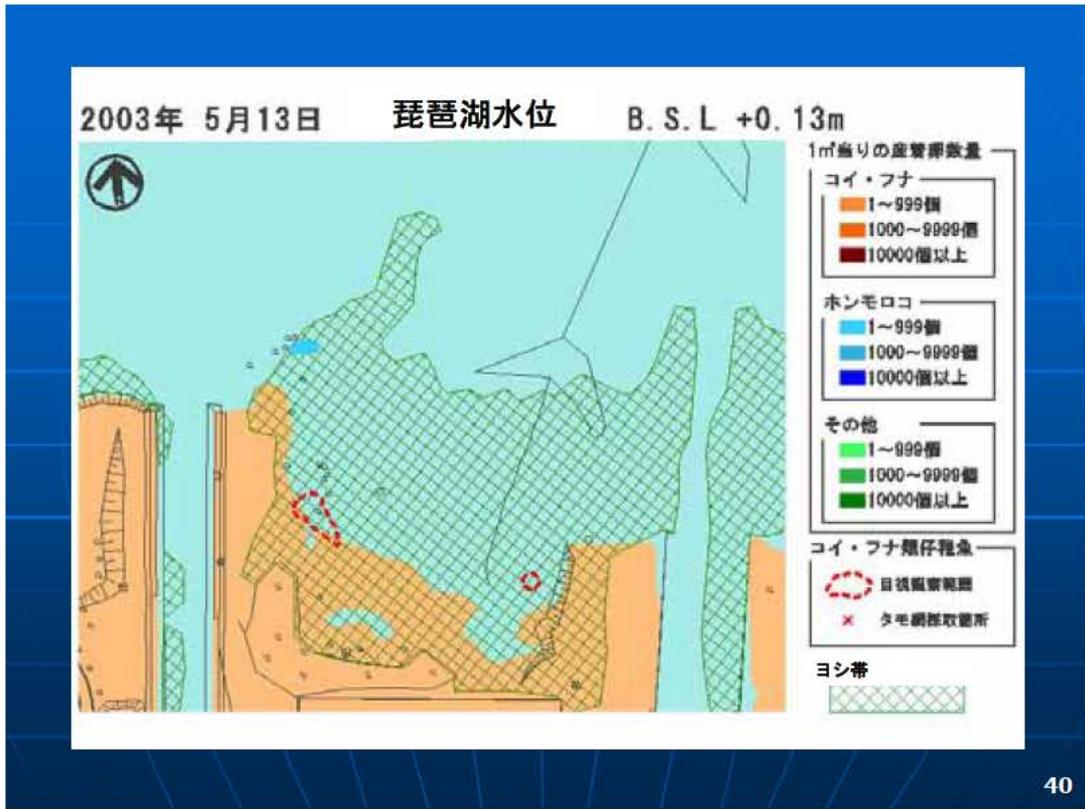
ホンモロコの卵が確認された場所(図左の流入の右岸河口)にはヤナギが育成しており、ヤナギの露出根がホンモロコの良い産卵場所となっている。  
コイ・フナ類の仔稚魚がヨシ帯奥部の静穏な水域で確認された。
