平成16年7月18日

琵琶湖河川事務所

# 琵琶湖の水陸移行帯における調査

## ーコイ科魚類産卵・成育実態調査ー

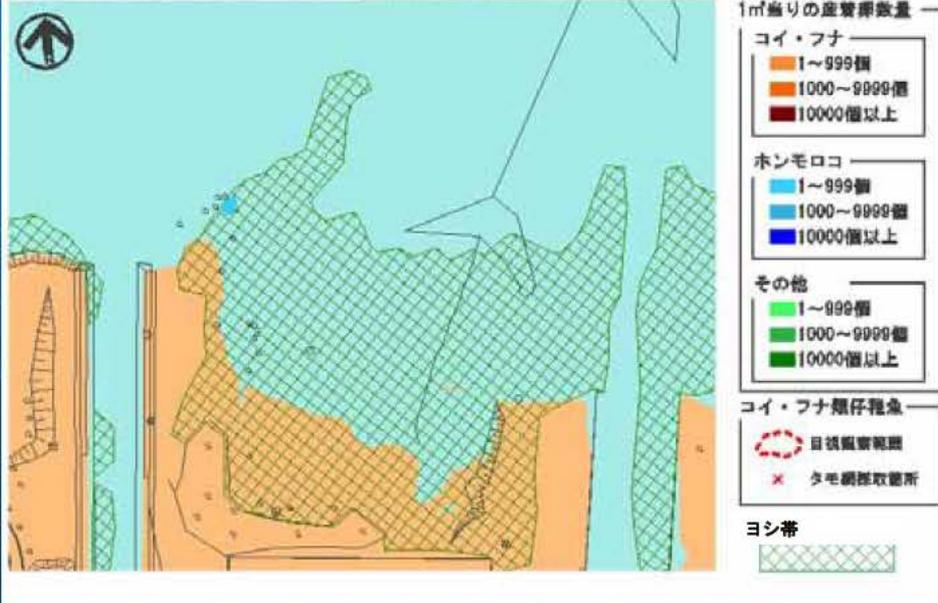
2003年 5月15日 琵琶湖水位 B. S. L +0.09m

固着物(主にヤナギの露出根)に産卵するホンモロコの卵はほぼ同一箇所のみでみられた。

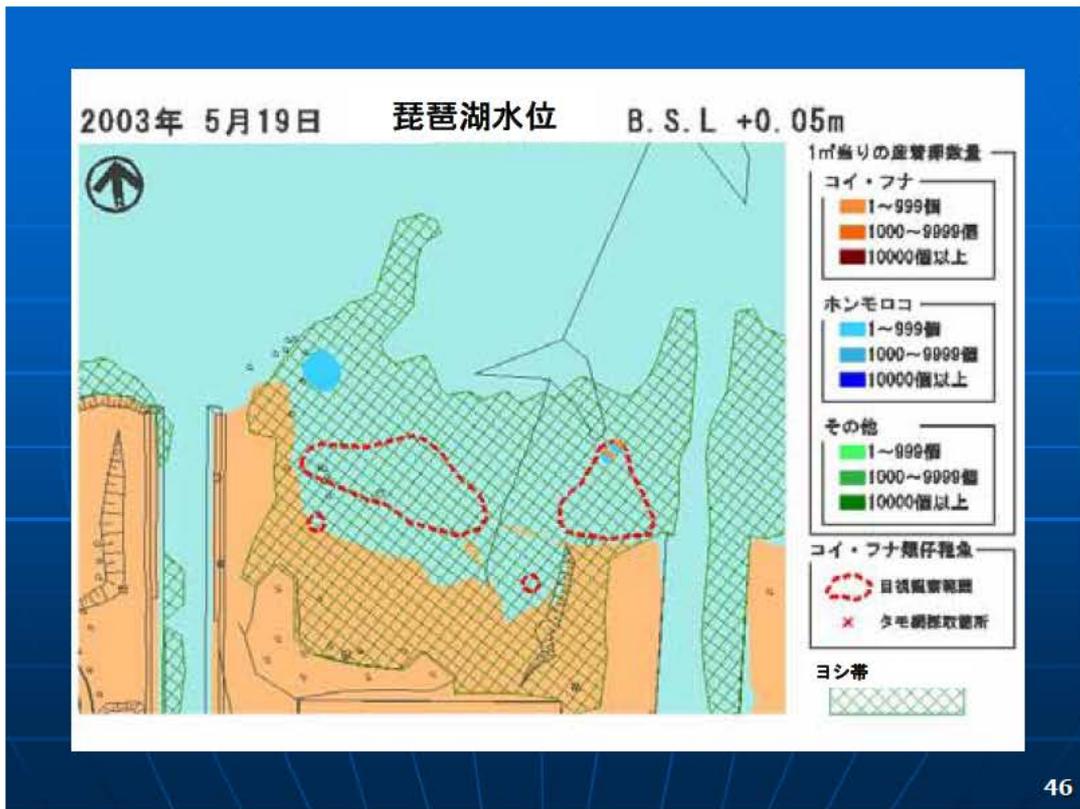
ヨシ帯内部の広い範囲でコイ・フナ類の仔稚魚が確認された。  
 フナ類の孵化には積算温度で約100℃必要といわれており、この時期のヨシ帯縁辺部の水温は約15℃であり、孵化には約1週間程度かかることになる。

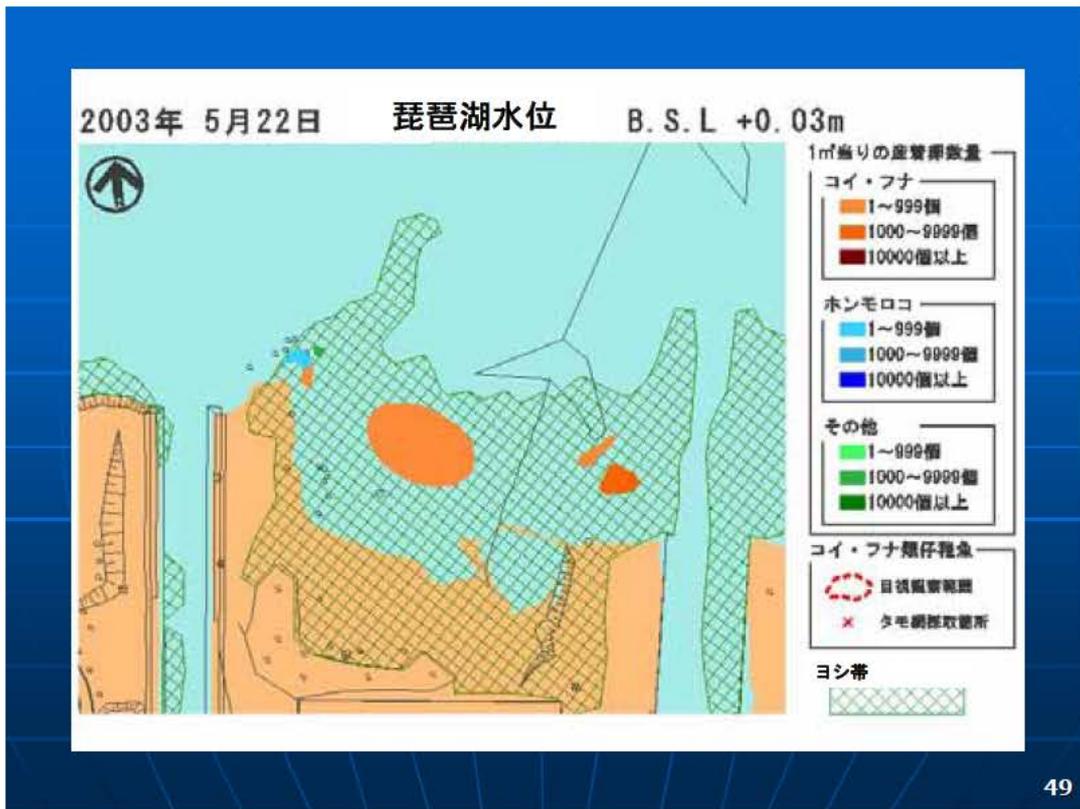
報告書p10-18参照

5月21日～22日にかけて一斉産卵が確認された。

5月21日はヨシ帯縁辺部(主な産卵場所)で約150～200ppmの高い濁度が測定された。

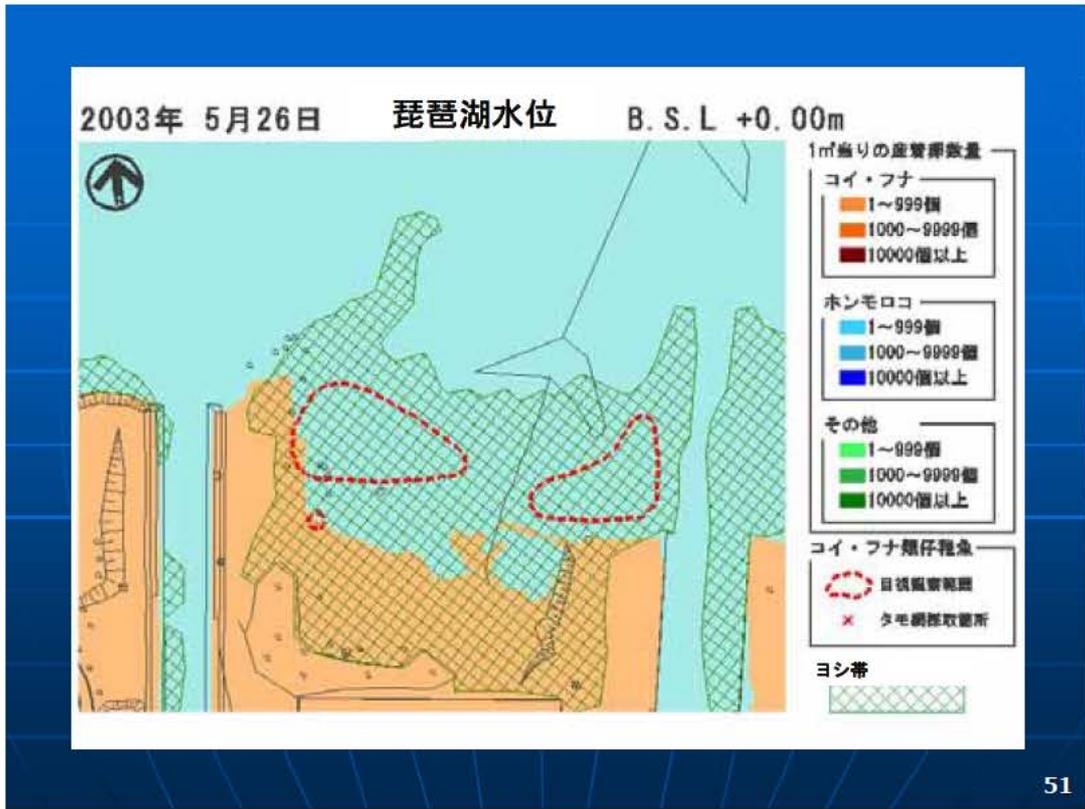
報告書p10-18参照

2回目の産卵盛期(一斉産卵も含まれる)に産み付けられた卵が孵化したため、多量の仔稚魚が確認された。

フナ類の孵化には積算温度で約100℃必要といわれており、この時期のヨシ帯縁辺部の水温は約20℃であり、孵化には5日間程度かかることになる。

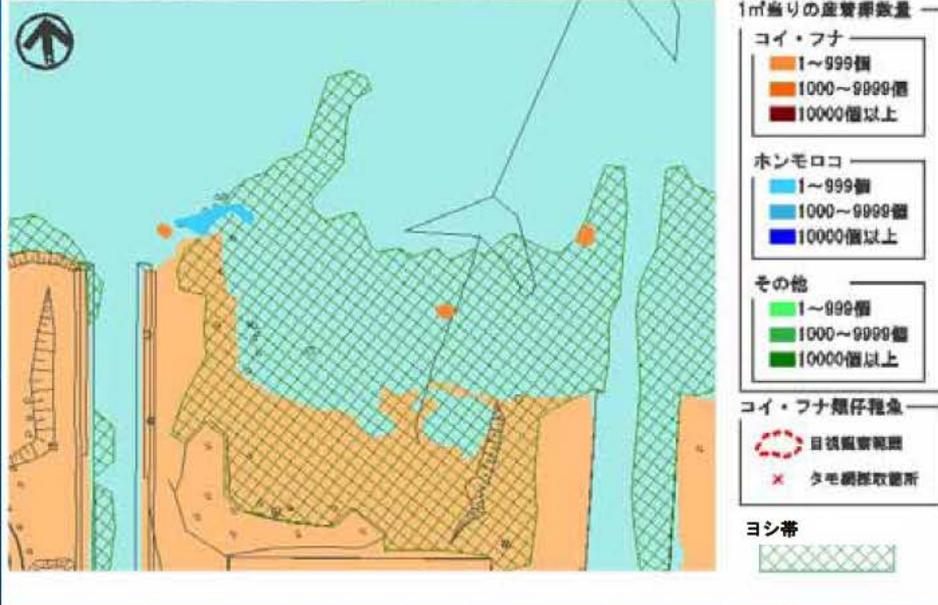
2003年 5月30日 琵琶湖水位 B. S. L -0.01m

ホンモロコの卵がみられた。

ホンモロコの仔魚の生息場所については不明であり、稚魚にまで成長した段階でヨシ帯縁辺部～外側で確認される。

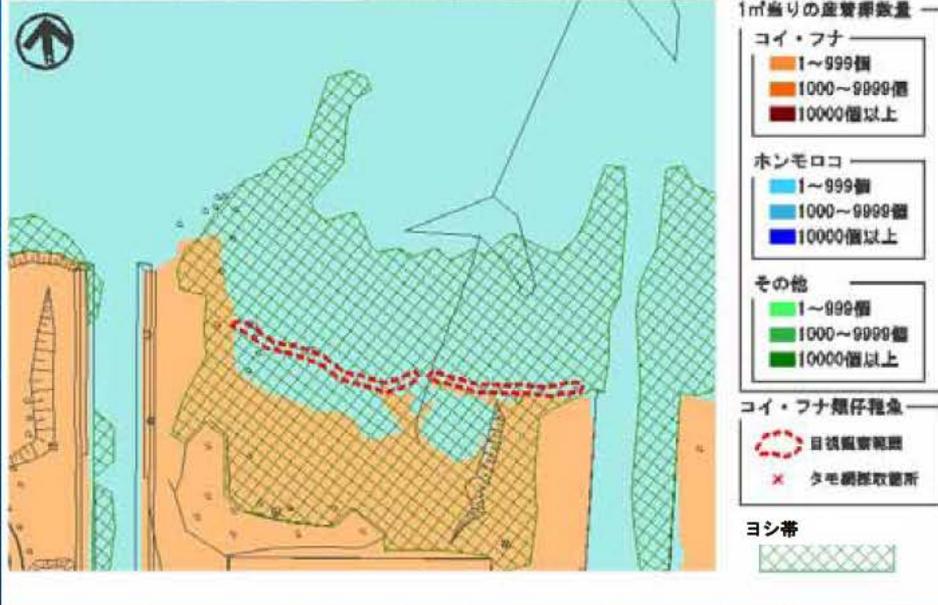
2003年 6月 3日 琵琶湖水位 B.S.L +0.01m

ヨシ帯奥部でコイ・フナ類仔稚魚が帯状に広い範囲で確認された。

なお、6月2日は降雨のため一時的に水位が上昇したため、静穏水域(一時的水域)が拡大した。

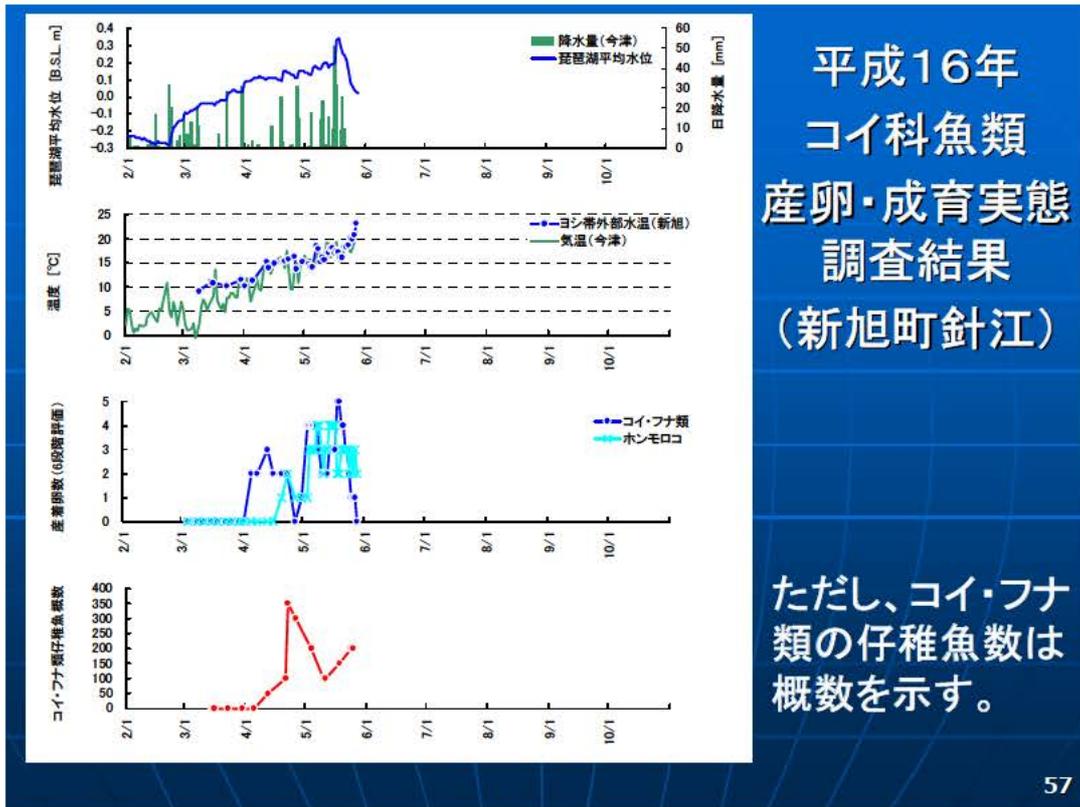
# 平成16年調査結果速報

平成16年の産卵は4/1に最初に確認された。

4月下旬と5月中旬～下旬に産着卵数、仔稚魚数ともに多く観察された。
