淀川水系流域委員会  
第2回 ダムWG

丹生ダム計画に関する  
調査検討（中間報告）

平成16年7月18日

琵琶湖河川事務所

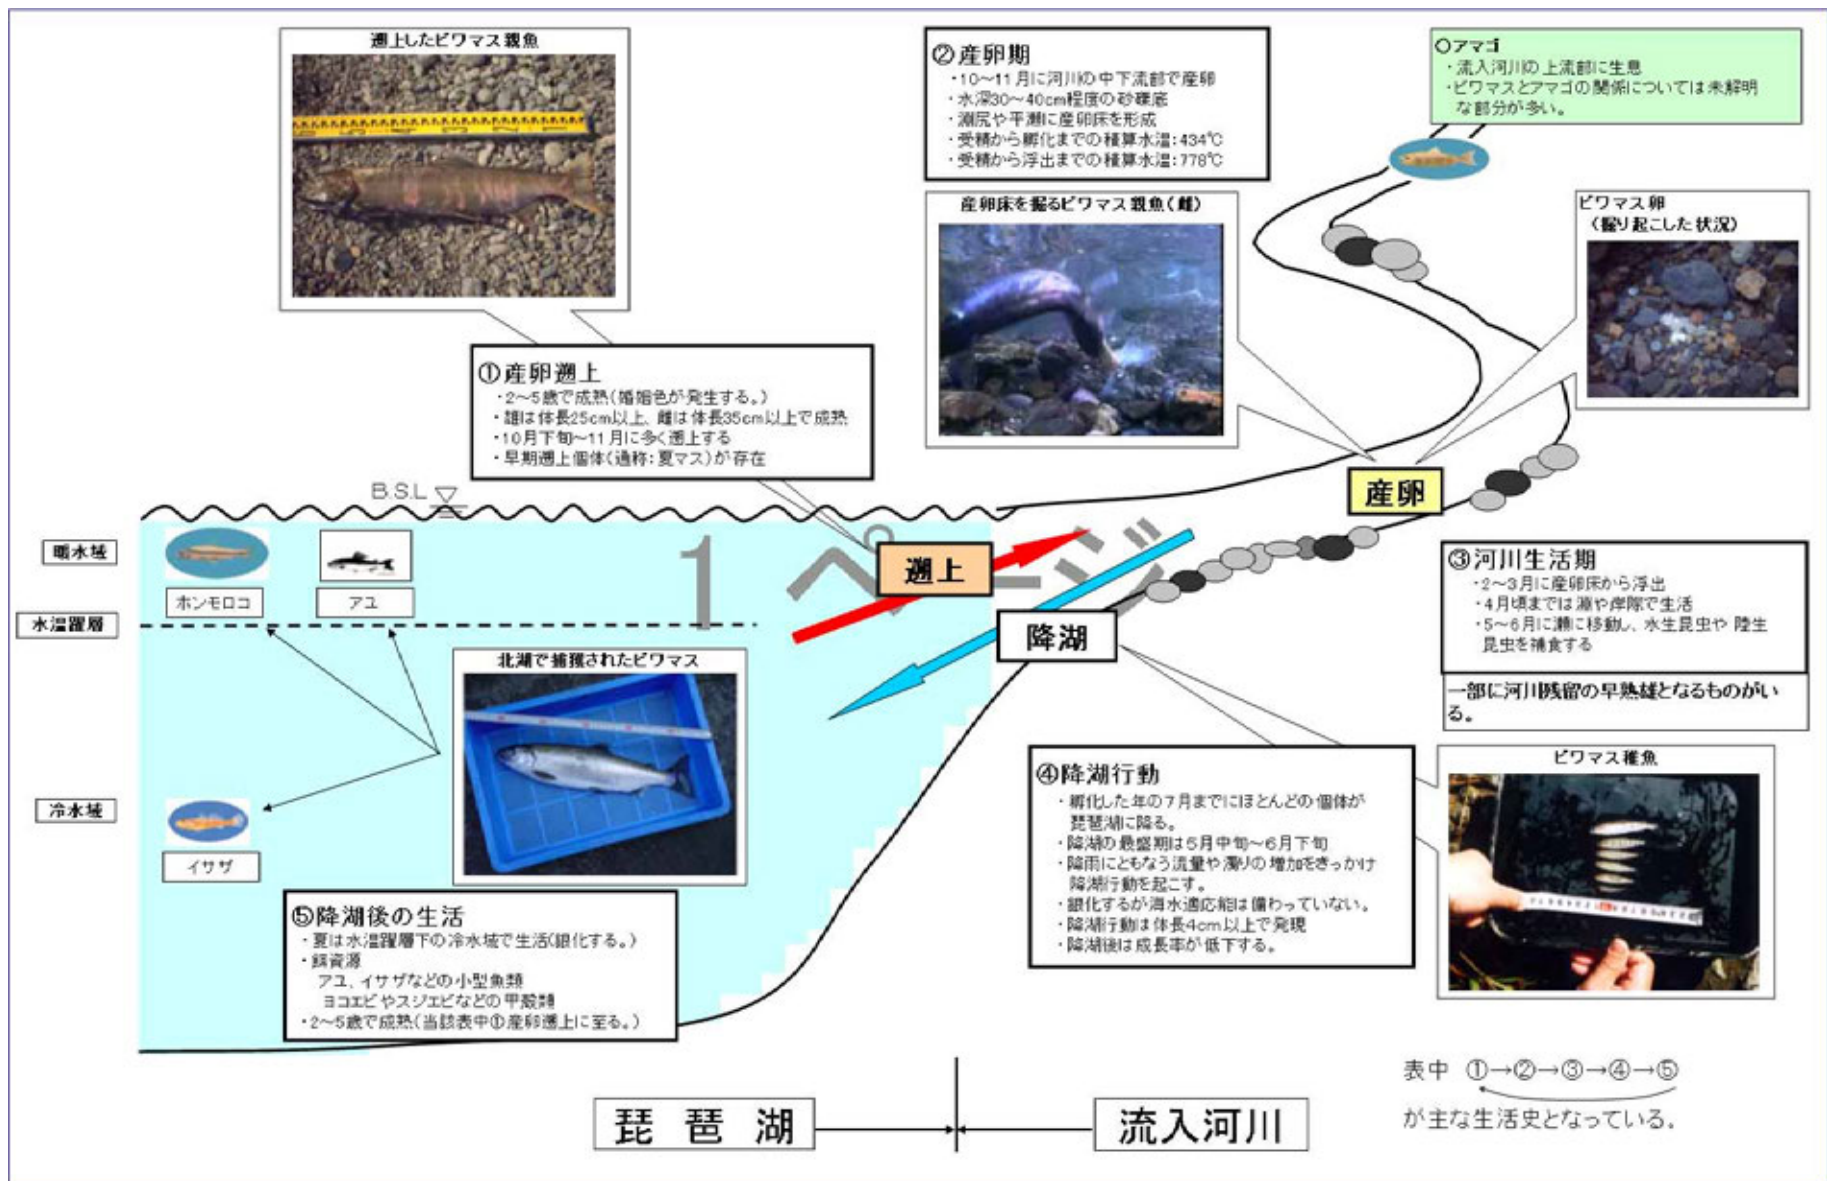
図．ピワマスの生活史模式図

サクラマス群		生息域	当歳魚(0 <sup>+</sup> )					1歳魚(1 <sup>+</sup> )					2歳魚(2 <sup>+</sup> )				3~5歳魚(3 <sup>+</sup> ~5 <sup>+</sup> )			
亜種名			秋季	冬季	春季	初夏	夏季	秋季	冬季	春季	初夏	夏季	秋季	冬季	春季	夏季	秋季	冬季	春季	夏季
サクラマス	河川	産卵期		浮出			早熟個体 (ヤマメと なる)		銀毛化	一部の未 熟個体は 翌春降海					河川生活 へ		産卵期			
分布域	北海道から日本 海側流出河川	海							降河						遡上					
サクラマス群			当歳魚(0 <sup>+</sup> )					1歳魚(1 <sup>+</sup> )					2歳魚(2 <sup>+</sup> )				3~5歳魚(3 <sup>+</sup> ~5 <sup>+</sup> )			
サツキマス	河川	産卵期		浮出			銀毛化	銀毛化	銀毛化	河川生活 へ			産卵期							
分布域	主として太平洋 側流出河川	海					降河	降河	降河(一 部遡上: もどりシラ メ)	遡上										
サクラマス群			当歳魚(0 <sup>+</sup> )					1歳魚(1 <sup>+</sup> )					2歳魚(2 <sup>+</sup> )				3~5歳魚(3 <sup>+</sup> ~5 <sup>+</sup> )			
ビワマス	河川	産卵期		浮出			一部の早 熟雄が残 留	早熟雄は 産卵に加 わる						産卵期						産卵期
分布域	琵琶湖	琵琶湖				降河								遡上						遡上
