利根川水系流域委員会
第7回 委員会水位管理WG (H14.10.1)
資料 3-1

図-2 淀川の汽水域の水辺状況

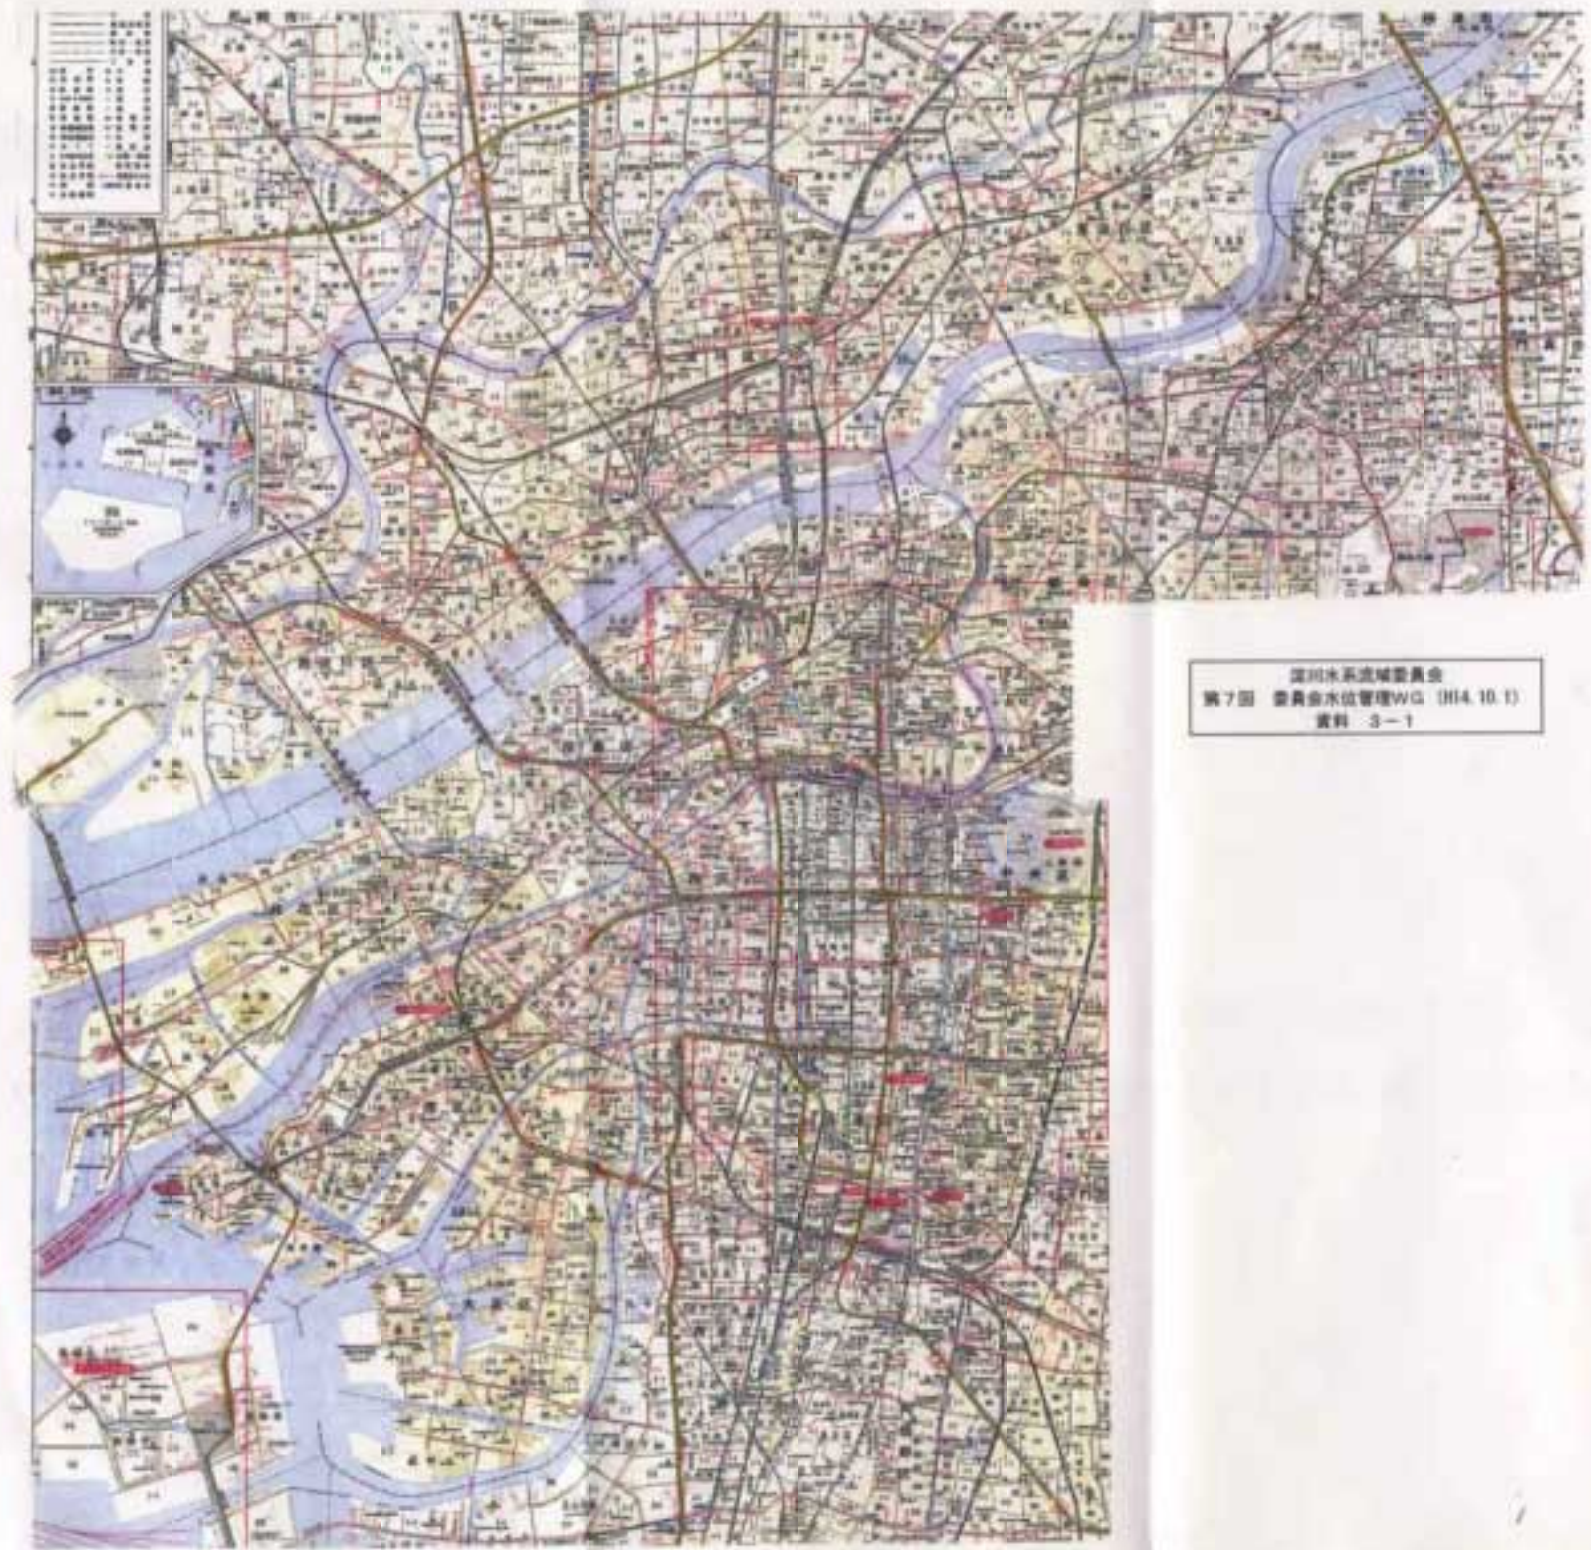
左岸

距離標	距離帯		距離帯の背後地の状況
	幅	状況	
0k~3k	8m~10m	礫帯	平地(草) ヨシ原、河川公園
3k~5k	2m~6m	テトラポット	
5k~6k	10m~20m	砂礫帯	
6k~7k	10m~20m	泥	
7k~8.2k	50m~110m	泥	
8.2k~8.8k	0m~10m	護岸	ヨシ原

右岸

距離標	距離帯		距離帯の背後地の状況
	幅	状況	
1k~3k	0m~10m	砂礫帯	グラウンド ヨシ原、グラウンド
3k~5k	5m~15m	礫帯	
5k~6k	20m	泥	
6k~7k	5m~15m	カゴマット護岸	
7k~8.5k	30~200m	泥	
8.5m~9.5k	5m~15m	砂、泥	グラウンド ヨシ原、河川公園

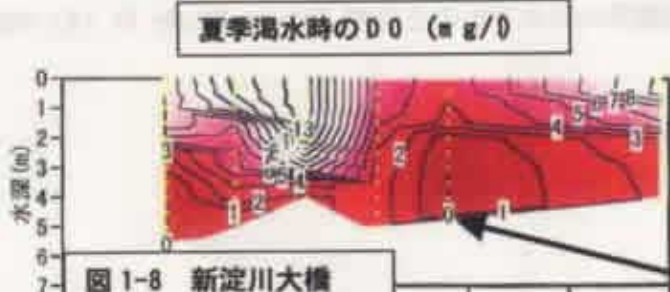
REDEKE system による濃度域の区分
Fluoride and Sulphate (F/S) 濃度区分

濃度	色
淡水	< 200
弱酸性汽水	200 ~ 1100
中酸性汽水	1100 ~ 3300
強酸性汽水	3300 ~ 8900
多量性汽水	8900 ~ 17000
海水	> 17000

夏季渇水時に底層のDOが低下
