堤防の空洞化

堤防点検

河川区域の管理

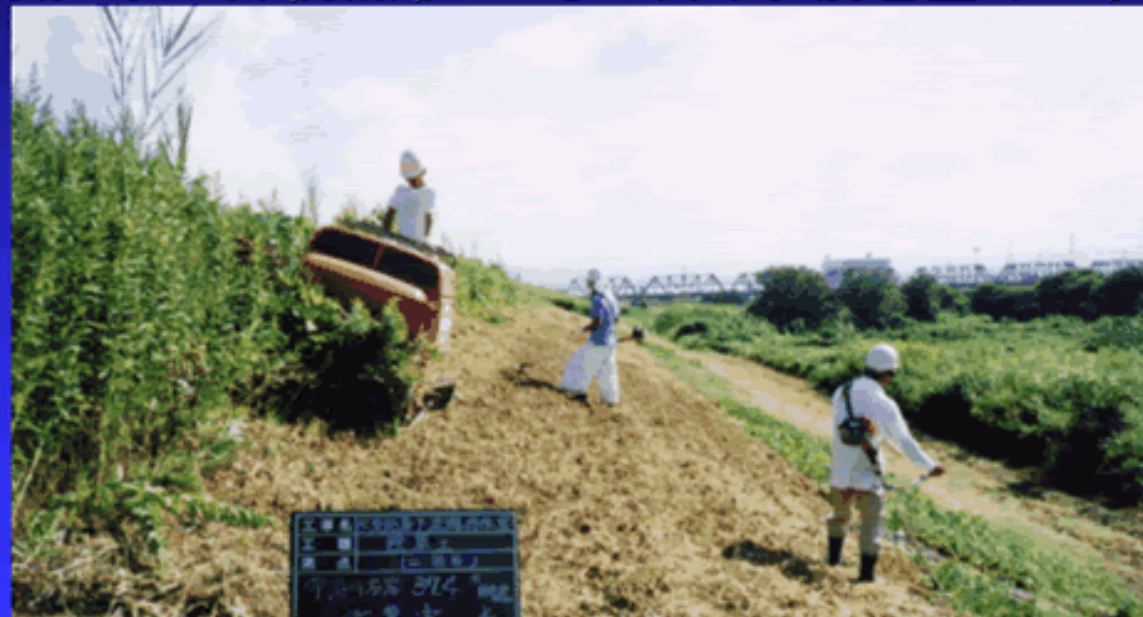
除草

堤防安全度の保持、周辺環境の保全及び堤防損傷の有無等の目視点検のため、出水前を基本に実施

淀川水系直轄管理区間延長 232km
内堤防管理延長(両岸共) 337km

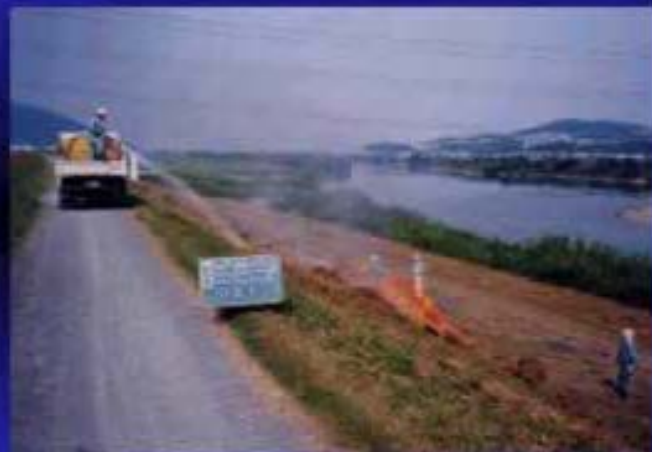
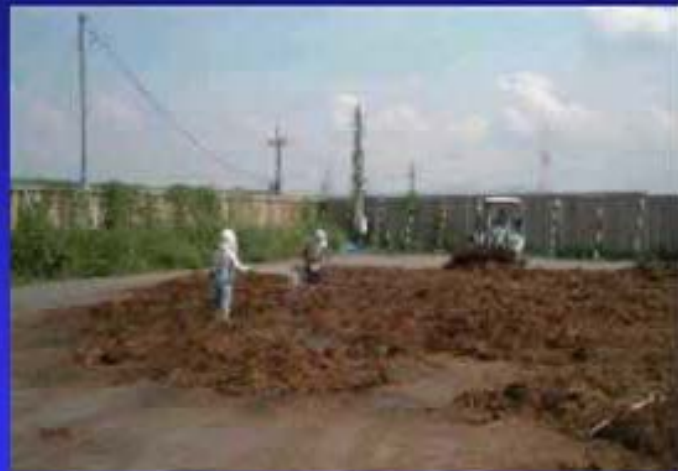
刈草処理

再資源化処理方法を検討の上継続実施

現地焼却処分

堆肥へのリサイクル

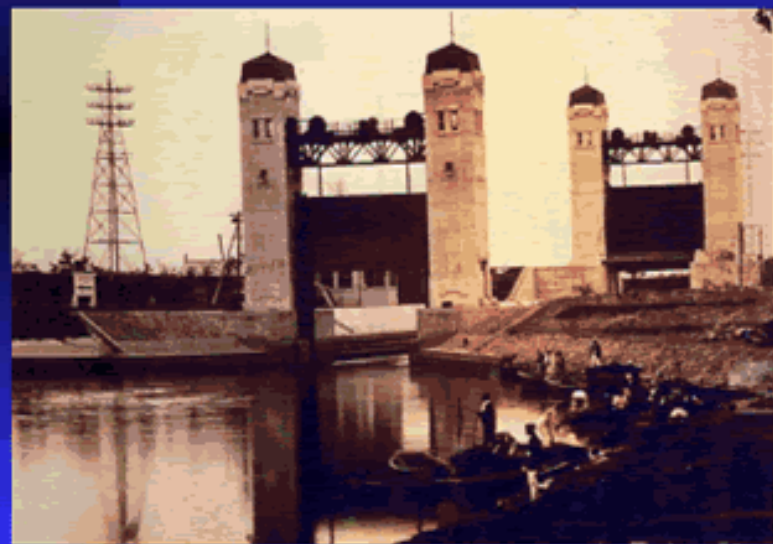
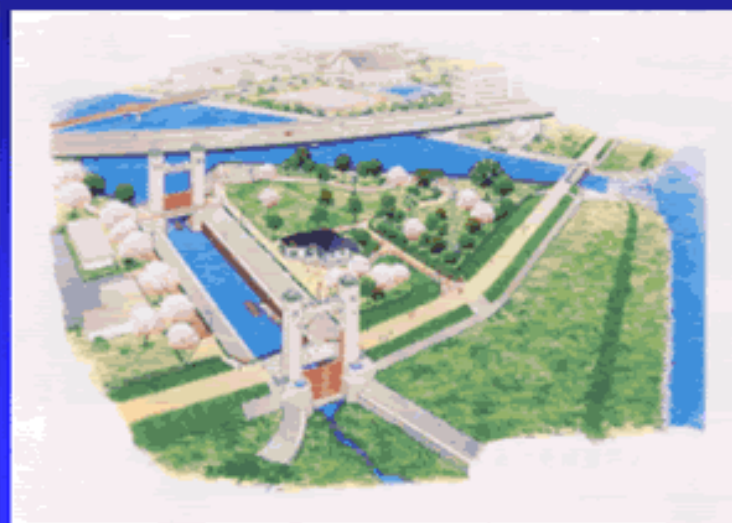
◆三栖閘門

世界水フォーラム開催に向けて大阪
～京都の舟運紹介施設として整備中

所在地:京都市伏見区

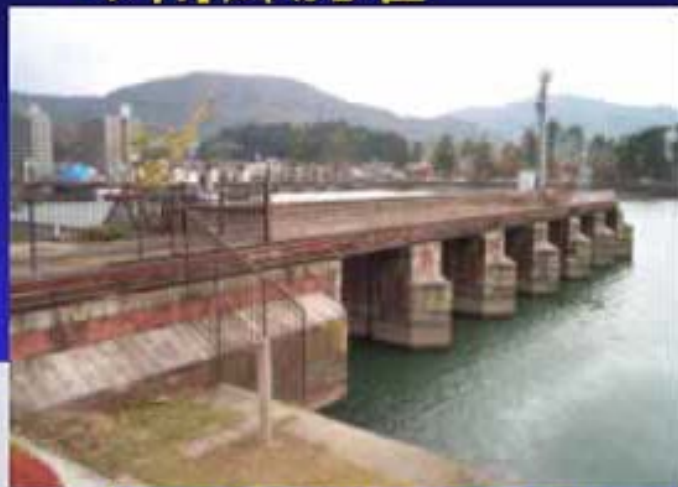
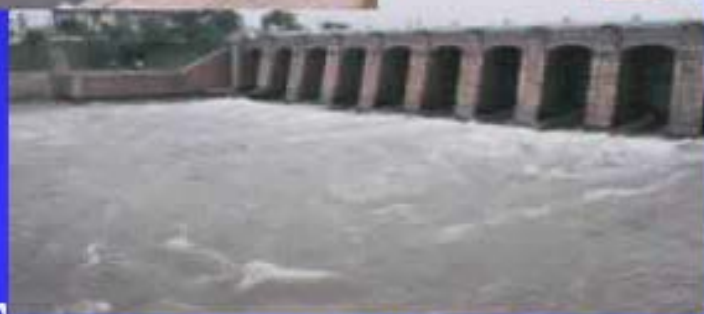
◆旧毛馬閘門及び洗堰

◆南郷洗堰

所在地: 大津市南郷

所在地: 大阪市北区長柄東

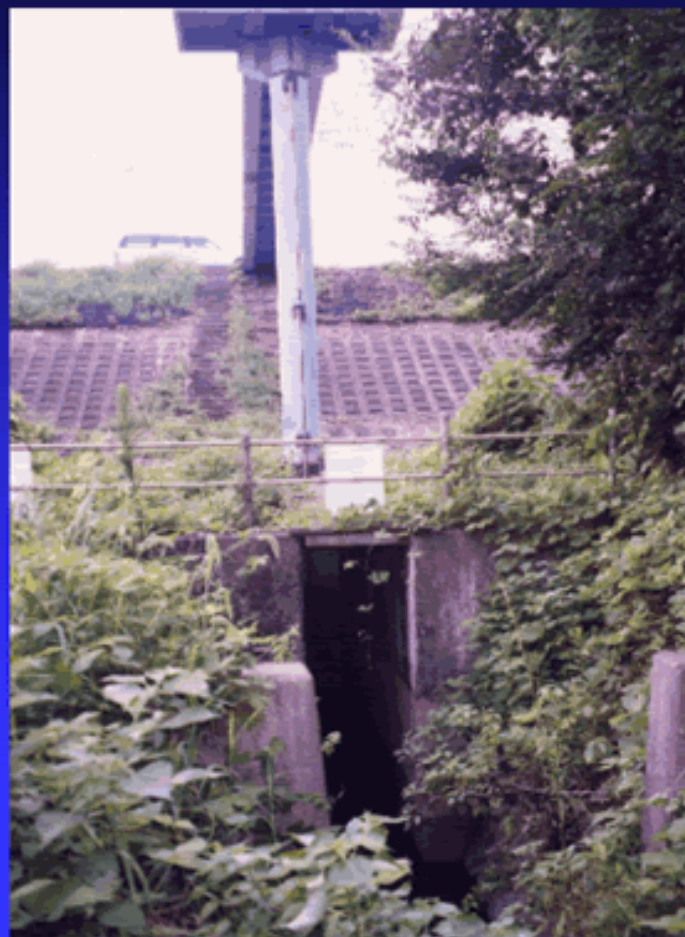
- 利用されていない施設の撤去指導

利用されていない施設の撤去指導

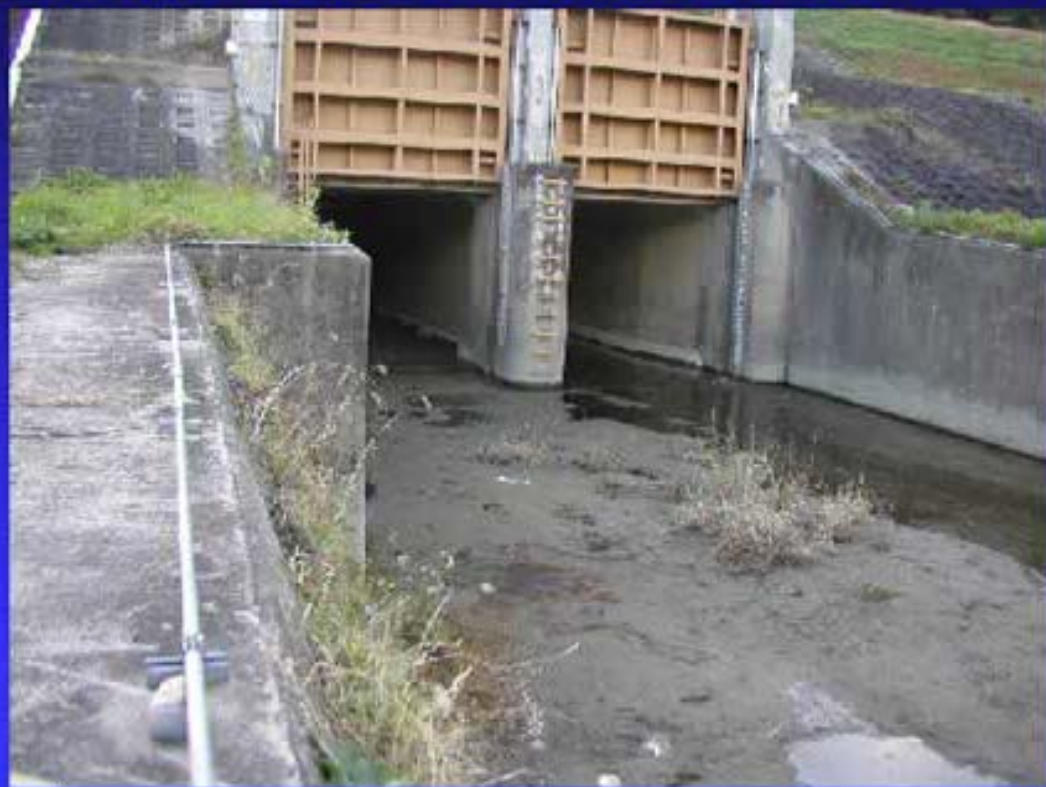
河道内堆積土砂の管理

河道内堆積土砂については、適正な管理を継続実施

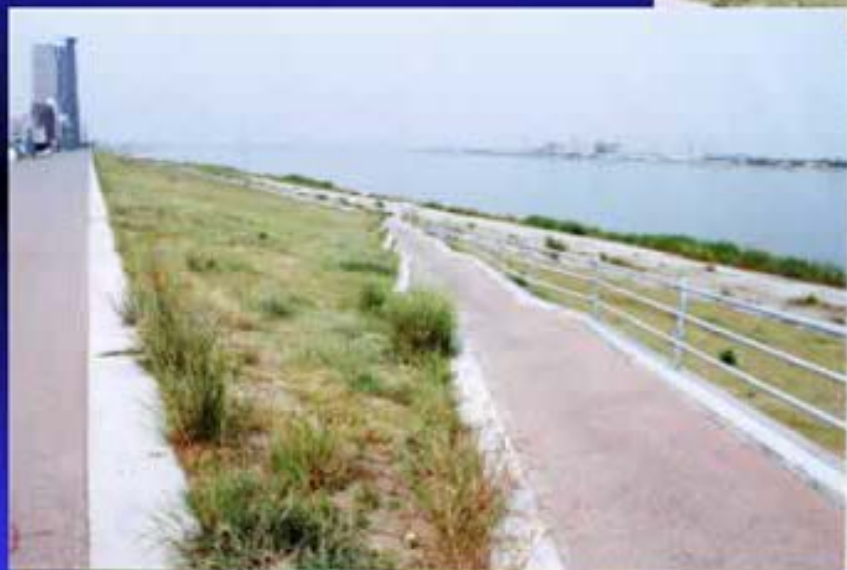
緩傾斜坂路

安全利用のための対策
