天ヶ瀬ダム再開発計画の 見直し案説明資料

平成15年4月21日
近畿地方整備局

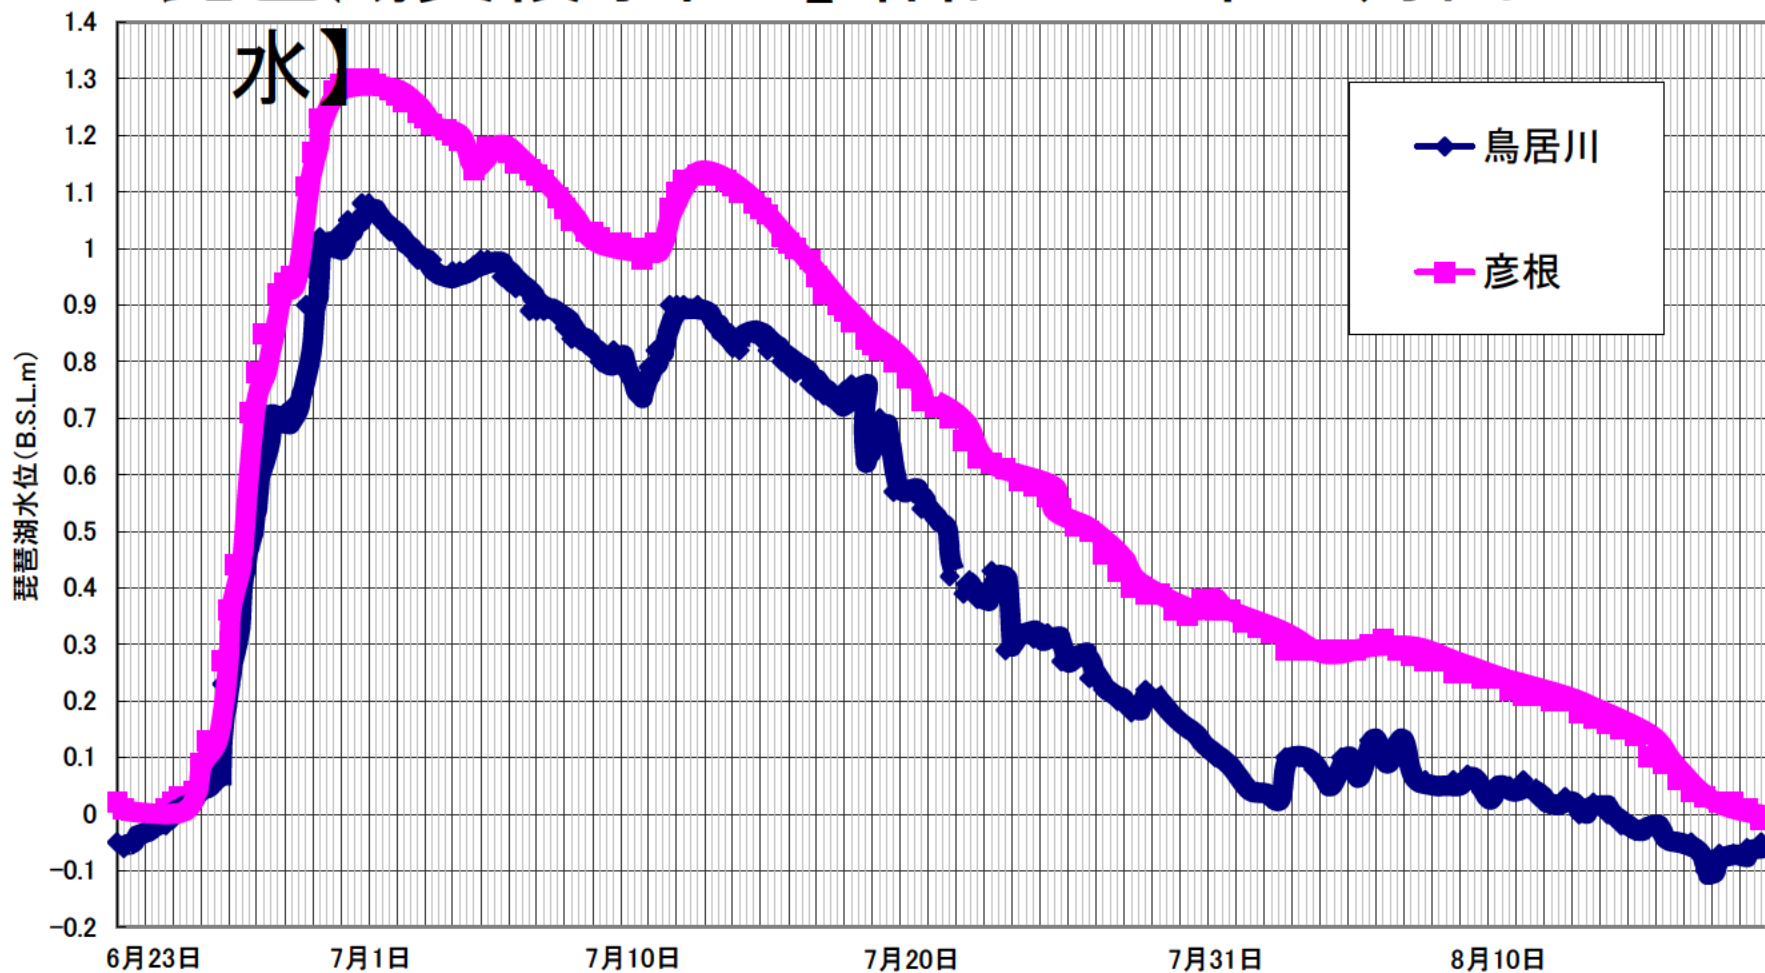
琵琶湖実績水位(鳥居川・彦根)

琵琶湖実績水位【昭和36年6月出

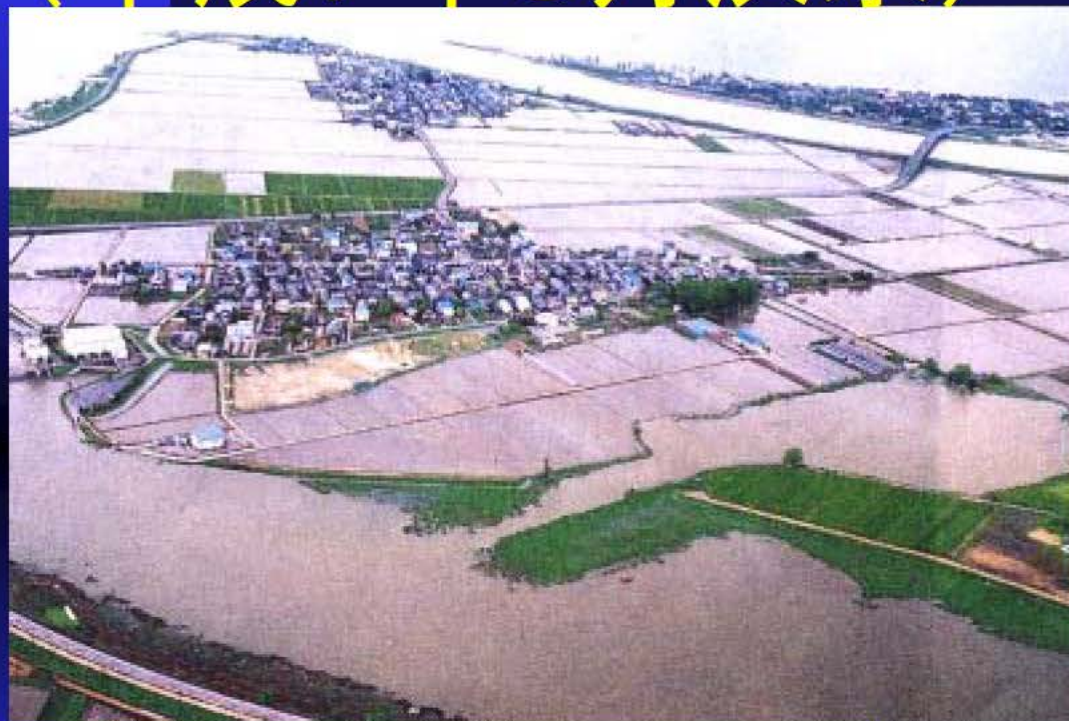
能登川町 大同川排水機場周辺

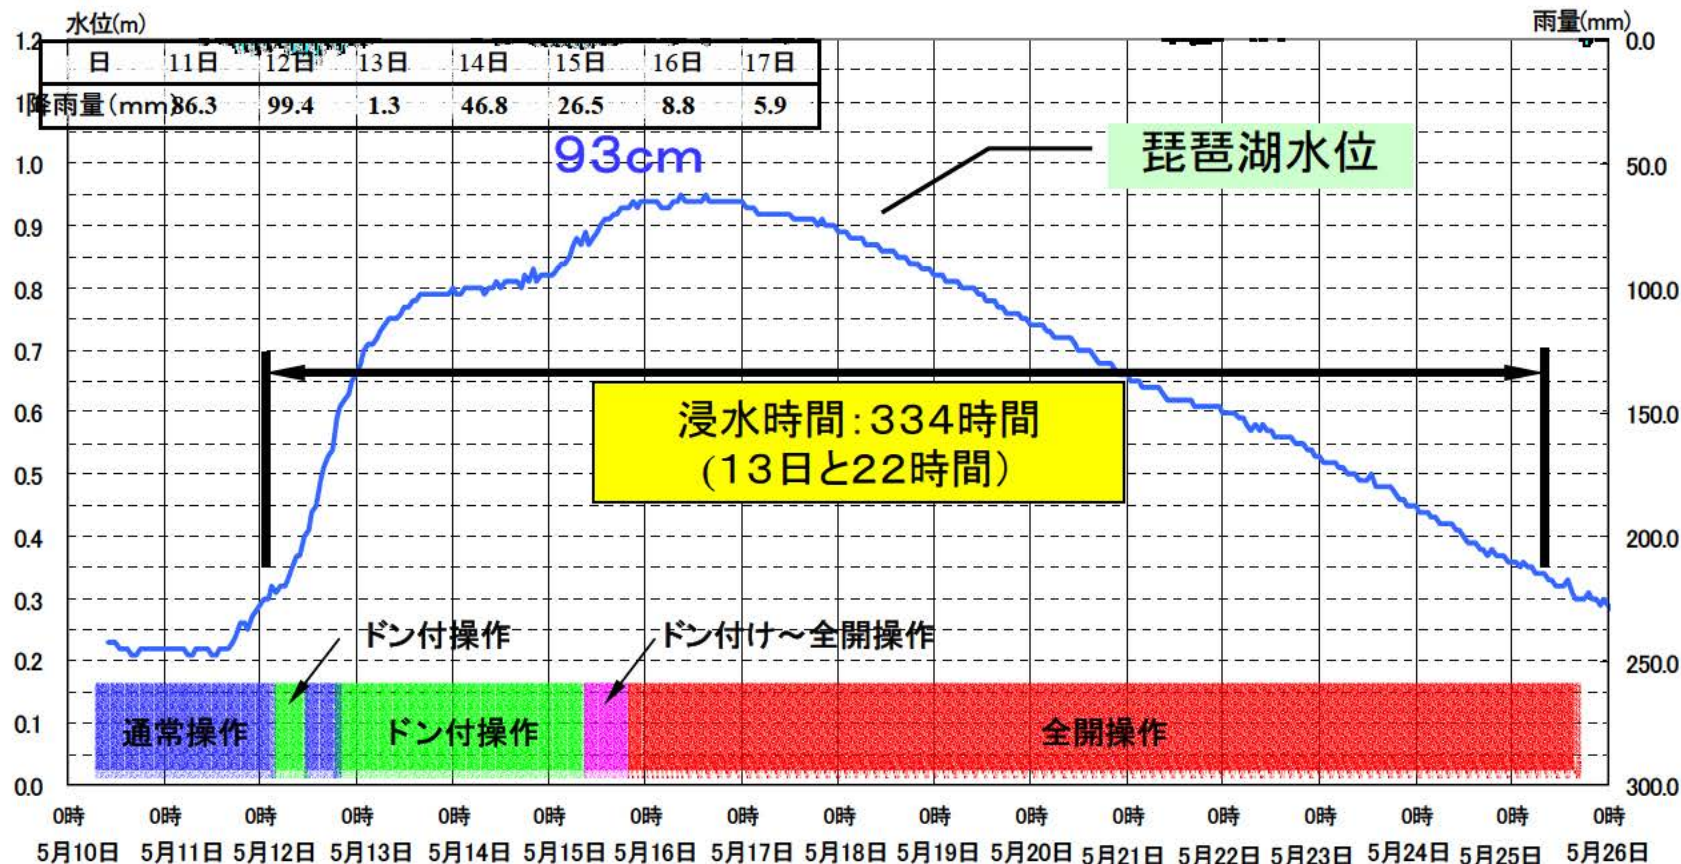
琵琶湖洪水状況（平成7年5月）

琵琶湖水位	最大浸水可能面積
平成7年5月洪水 被害状況	+93cm	750ha

グラフ内の浸水時間は、琵琶湖水位が30cm以上だった時間を計上。降雨量は午前9時から翌朝9時までの降雨量を表す。

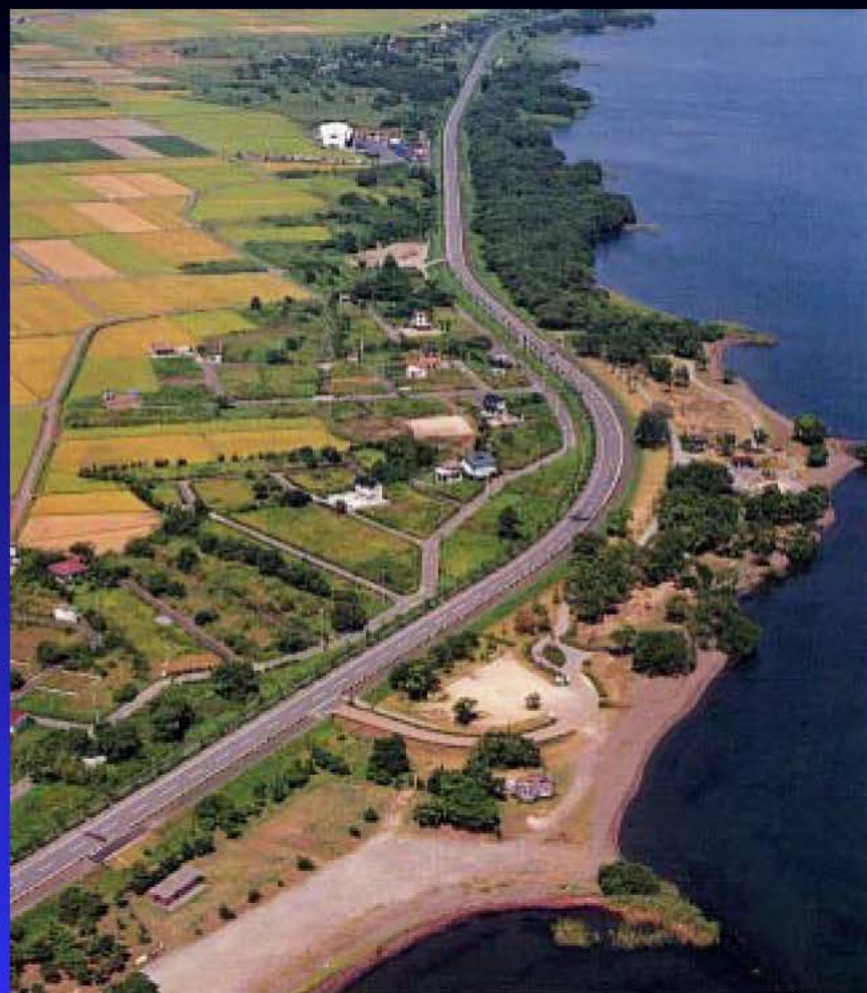
安曇川地区 湖岸堤

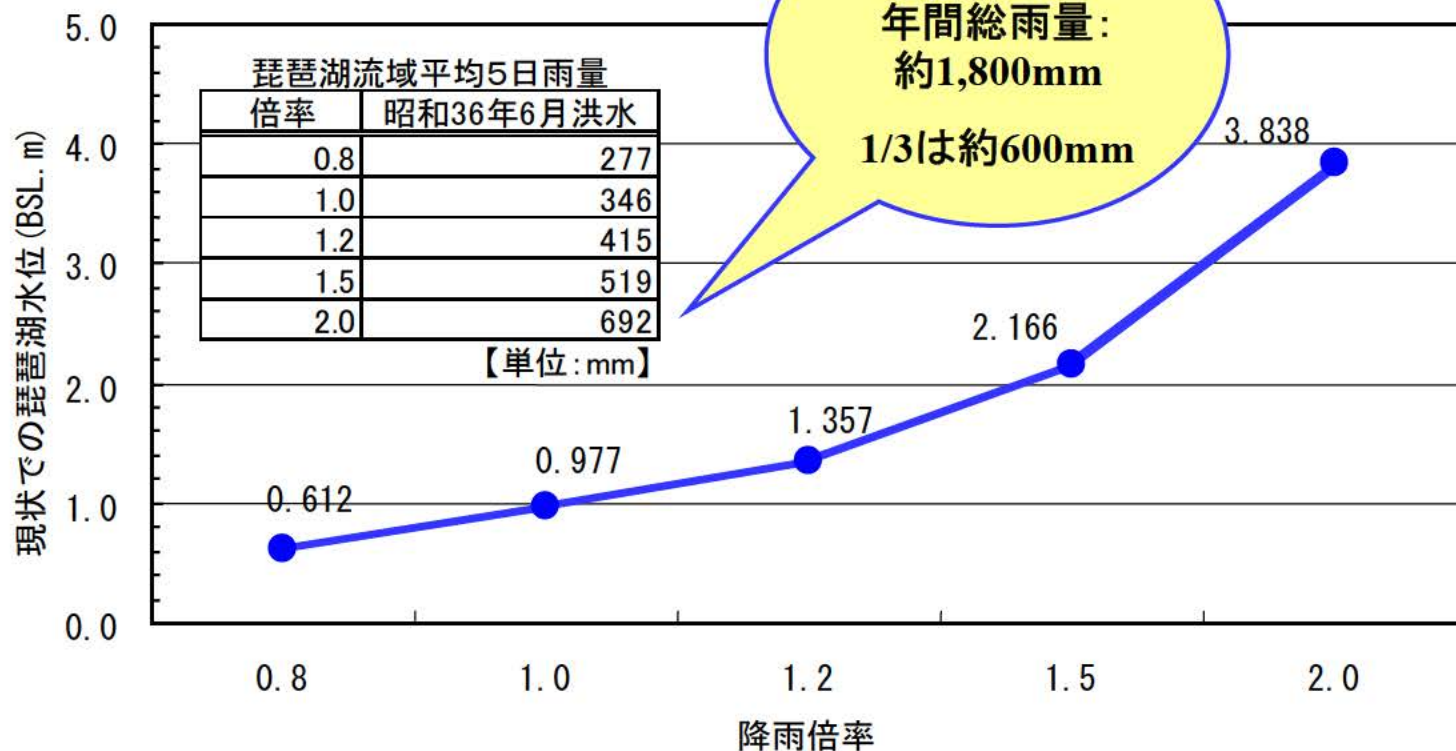
◆S36. 6月降雨によるシミュレーション

琵琶湖のピーク水位

(現況＝宇治川塔の島現況＋天ヶ瀬ダム現況＋瀬田川現況)
