# 平成16年7月福井豪雨災害資料

近畿地方整備局

あすわ  
 福井県管理の足羽川等で破堤2箇所、護岸破損や溢水等多数。  
 特に福井市内の破堤により、大きな被害。  
 足羽川の国管理区間でも河道洗掘3箇所。

# 河川管理施設等の被災状況（清滝川・足羽川・一乗谷川・河和田川）

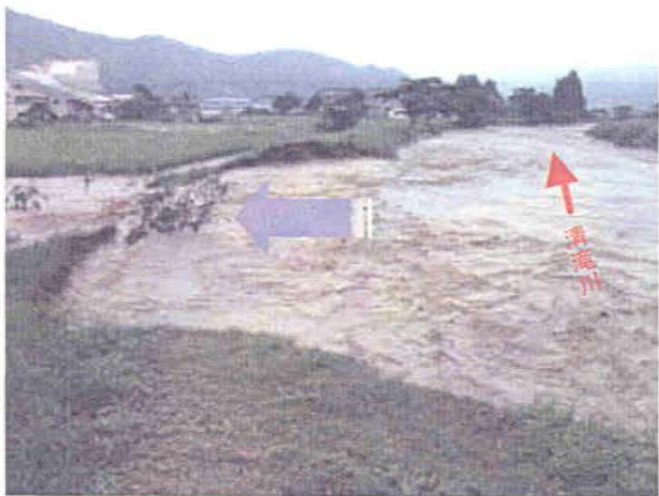
清滝川左岸が破堤 大野市友江（18日撮影）

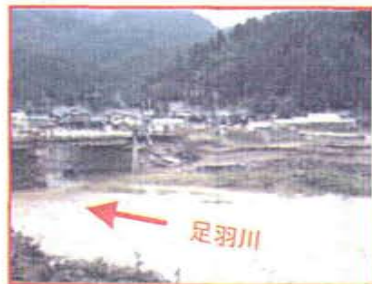
足羽川右岸堤防が護岸破損  
（19日撮影）

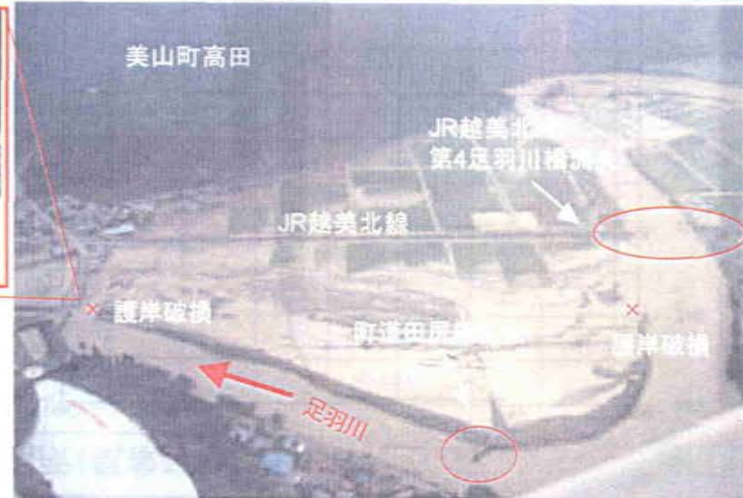
足羽川が越水し、堤内地を流下  
美山町高田上空（18日撮影）

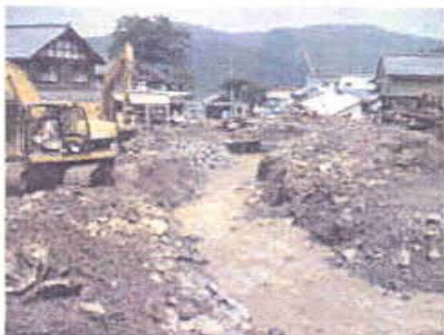
一乗谷川を閉塞した土砂の撤去状況  
（22日撮影）

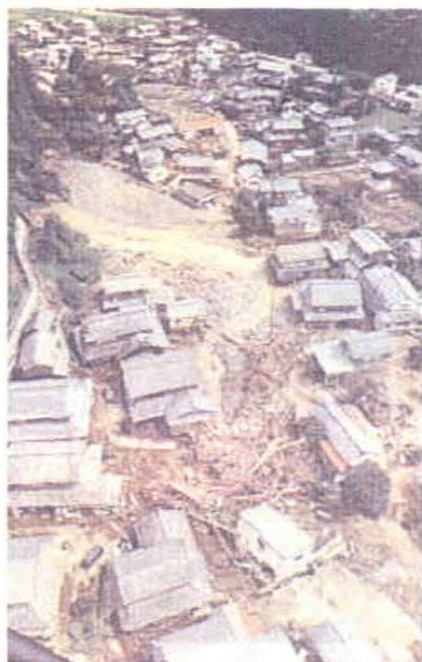
一乗谷川が土石により閉塞したため、  
家屋を流下  
福井市浄教寺町上空  
（20日撮影）

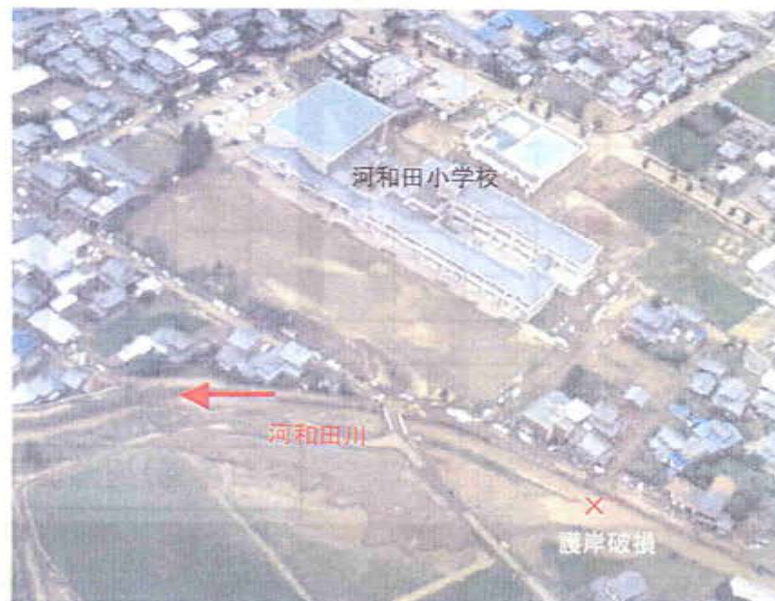
河和田川が越水し、堤内地を流下  
鯖江市河和田町上空（19日撮影）

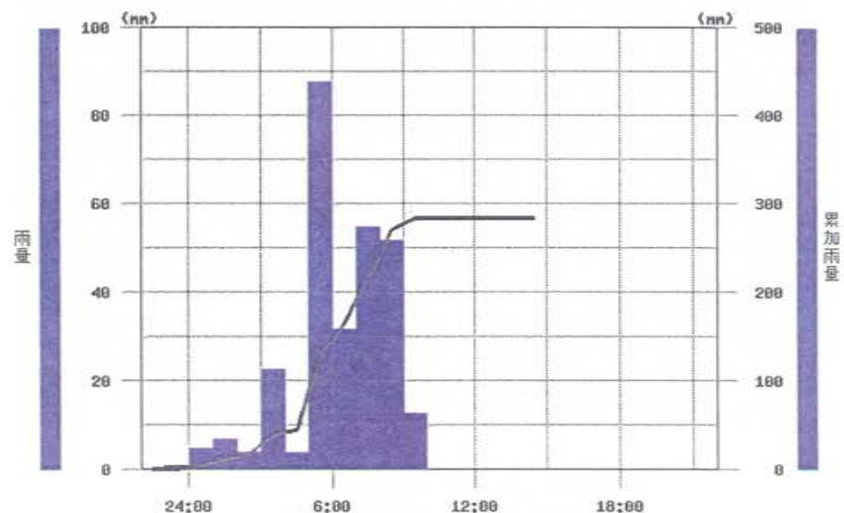
美山観測所(気象庁)

美山雨量観測所(気象庁)における雨量データでは、1979年以降、最も多かった1986年の年最大時間雨量の約1.5倍を記録

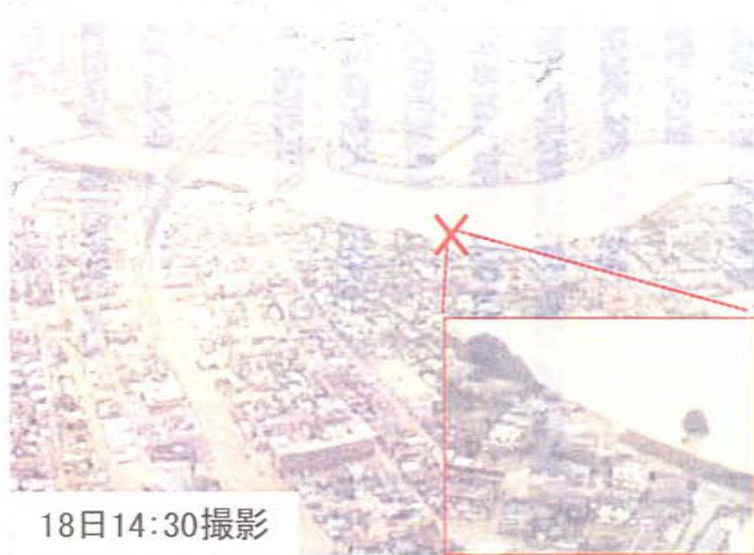
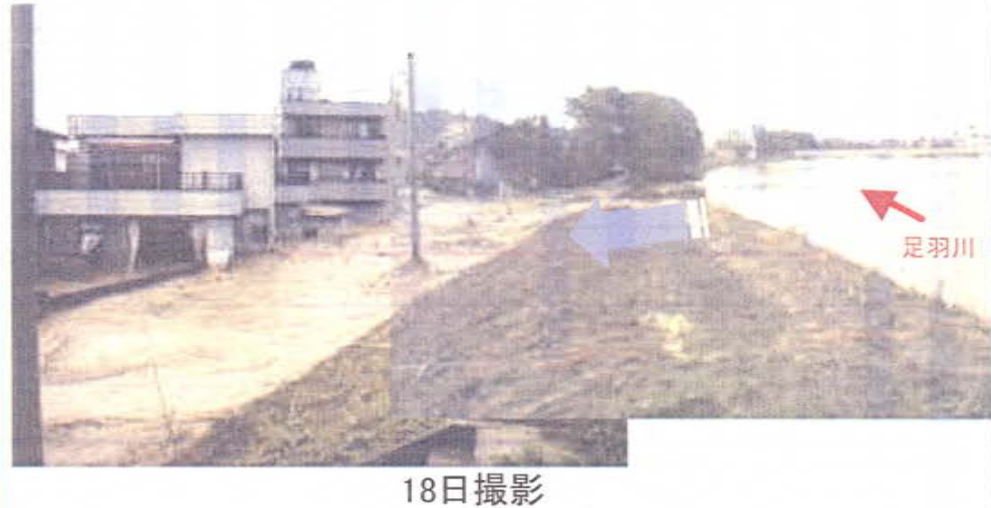
◇被災状況◇

破堤箇所の災害復旧状況（足羽川 福井市内） 20日3時30分仮復旧完了

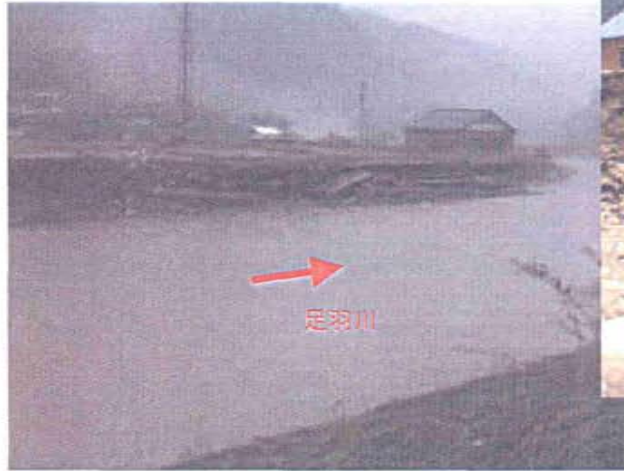
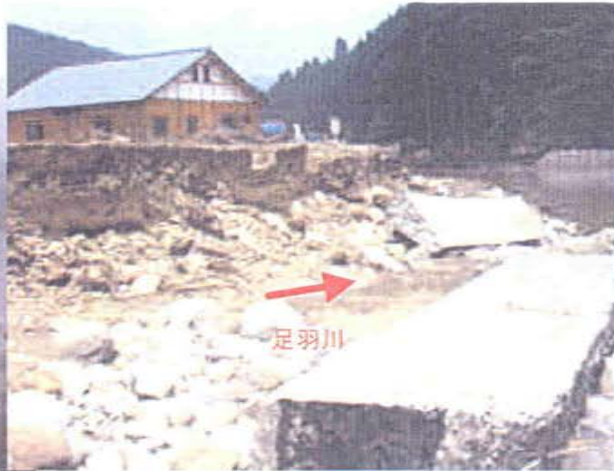
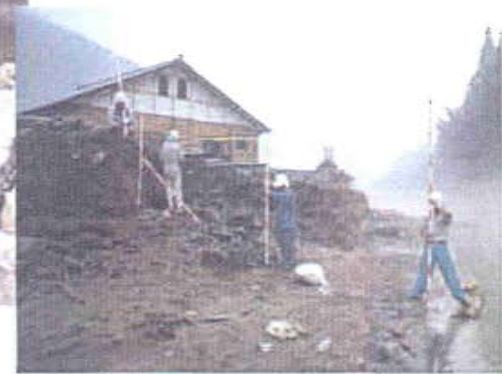
## ◇被災状況◇

# 直轄管理区間の緊急復旧状況（足羽川美山町西河原地先）

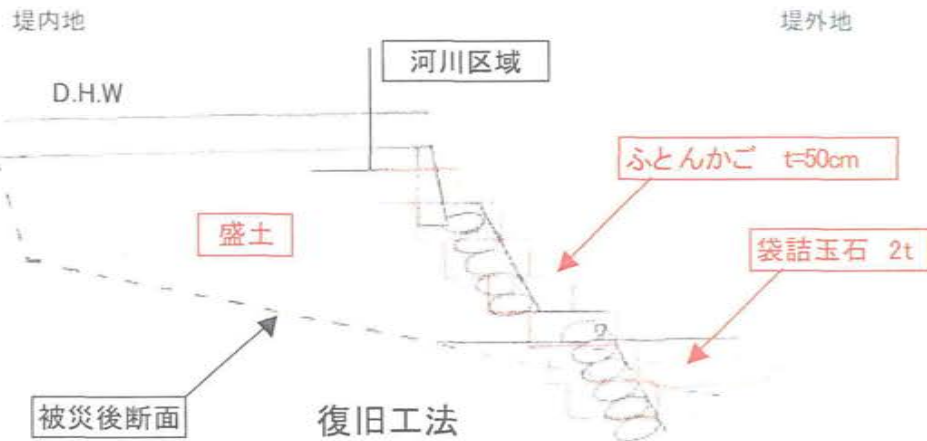
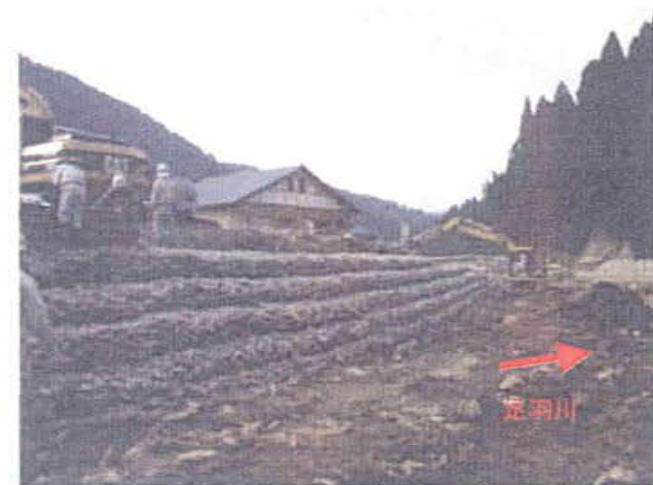
## ◇復旧状況（8月1日17時復旧完了予定）◇

26日19時撮影
