委員会の経過について

・淀川水系河川整備計画の策定に向けての

平成17年2月5日

近畿地方整備局

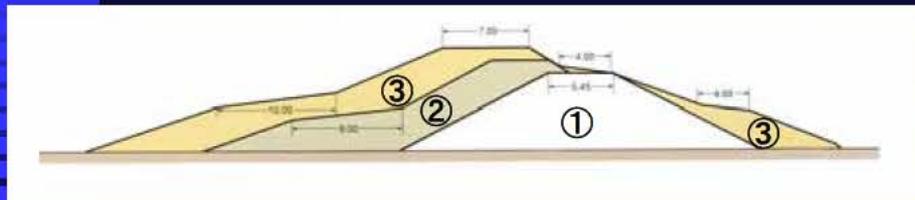
堤防築堤の変遷

- ① 淀川改良工事(明治29年～43年)
- ② 淀川改修増補工事(大正7年～昭和7年)
- ③ 淀川修補工事(昭和14年～)
淀川改修(現在堤)計画

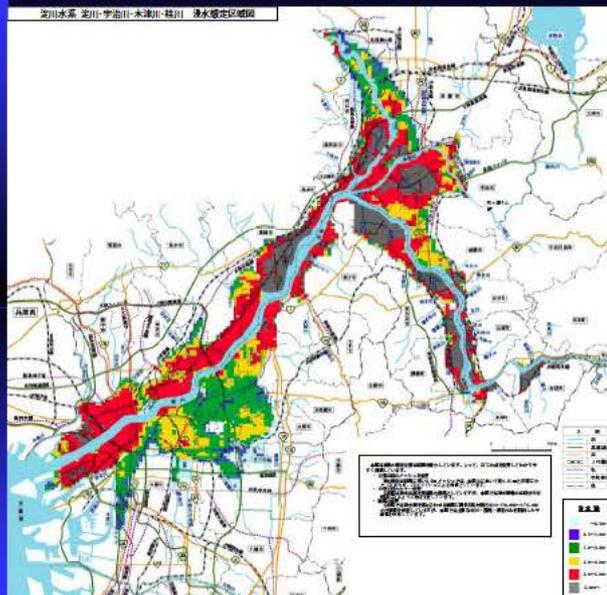
浸水想定区域 (淀川、宇治川、木津川、桂川)

浸水想定区域内人口 約182万人

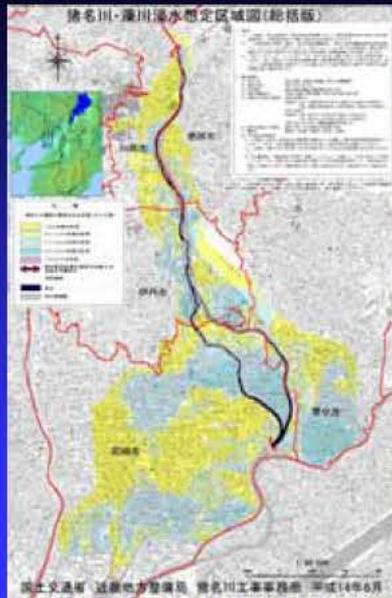
浸水想定区域(猪名川)

浸水想定区域内人口 約48万人

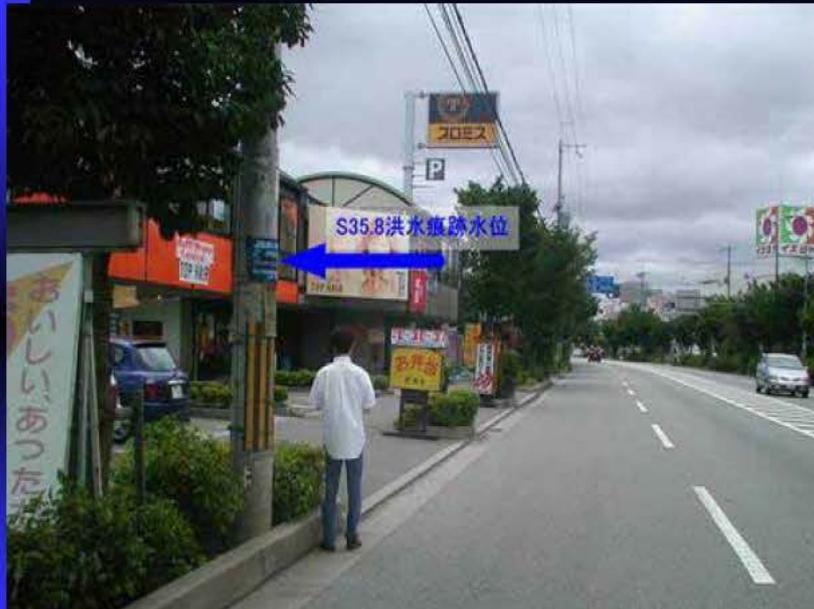
狭窄部付近氾濫状況(昭和35年水位痕跡)

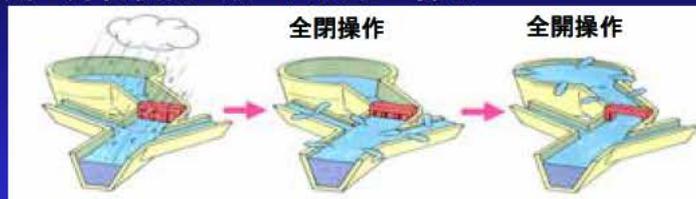
・琵琶湖の貯留機能と瀬田川洗堰の操作

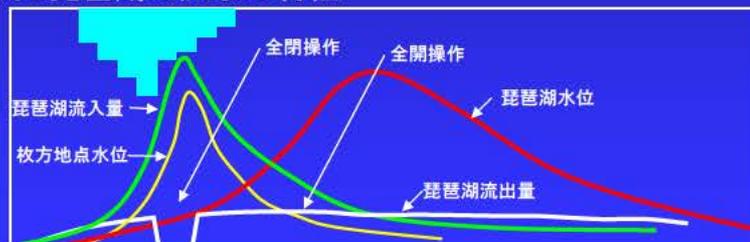
・淀川と琵琶湖の洪水の特性
