## 1.9 淀川水系の環境ホルモン物質(平成10年度)

### 3.1 淀川水系における水質事故の発生状況及び原因

## 4.1 流水保全水路整備事業

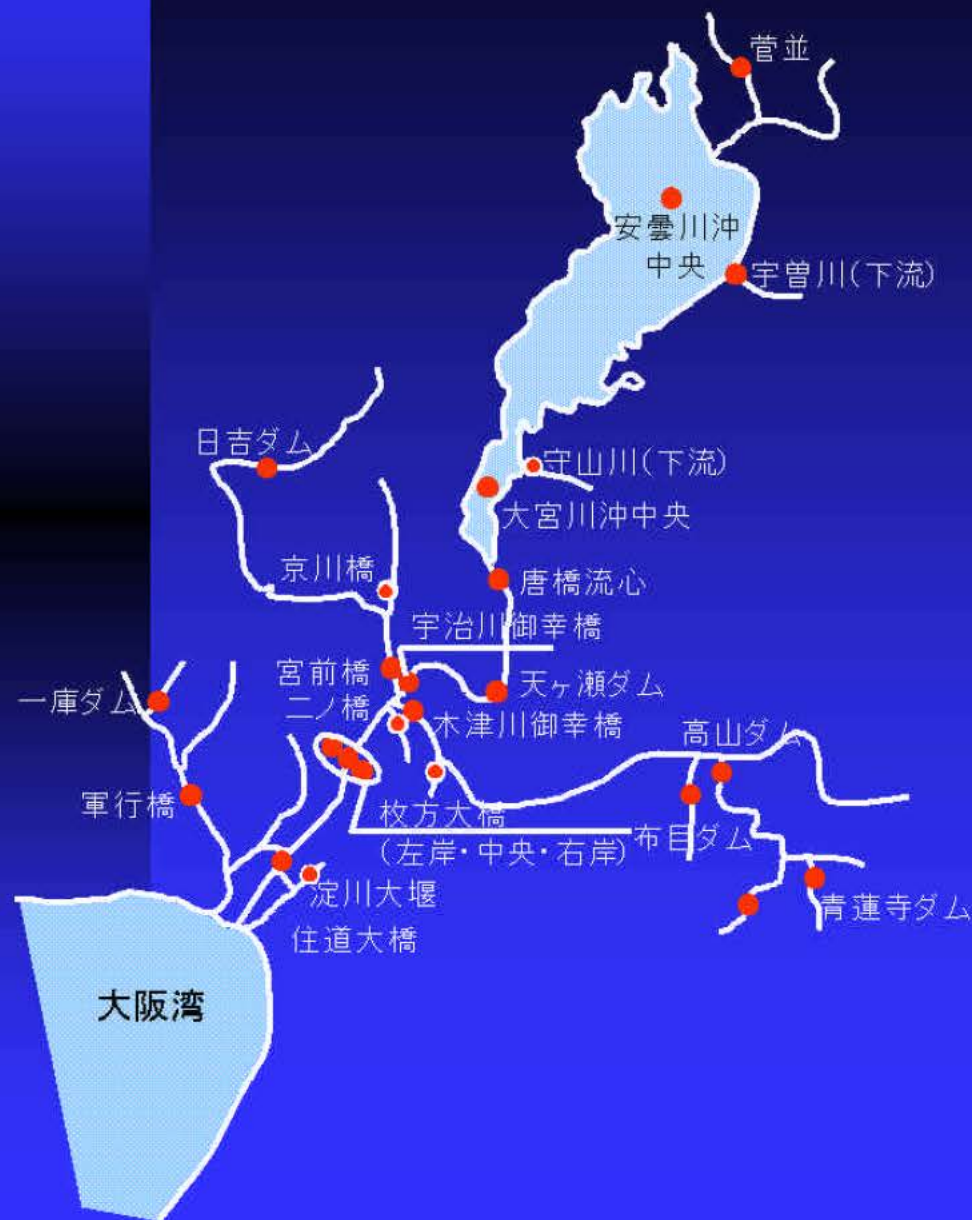
殆どの調査地点で検出対象物質11種中以下の3物質が検出されている他、地点によっては他の環境ホルモン物質も検出されています。

17 $\beta$ -エストラジオール  
ノニルフェノール  
ビスフェノールA

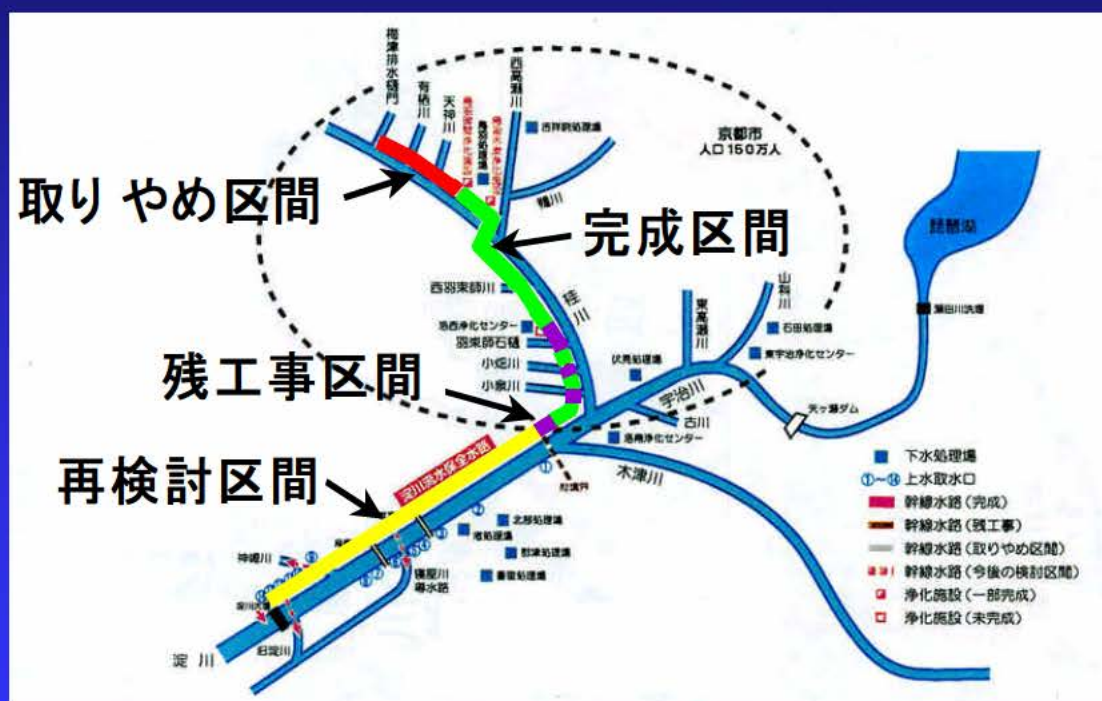
## 流水保全水路整備事業とは...

汚濁流入支川等を本川と分離、流下させ、「利水障害の回避」、「河川環境の整備と保全」、「危機回避」を図る事業。

平成13年度末に京都府域での事業が概成予定。

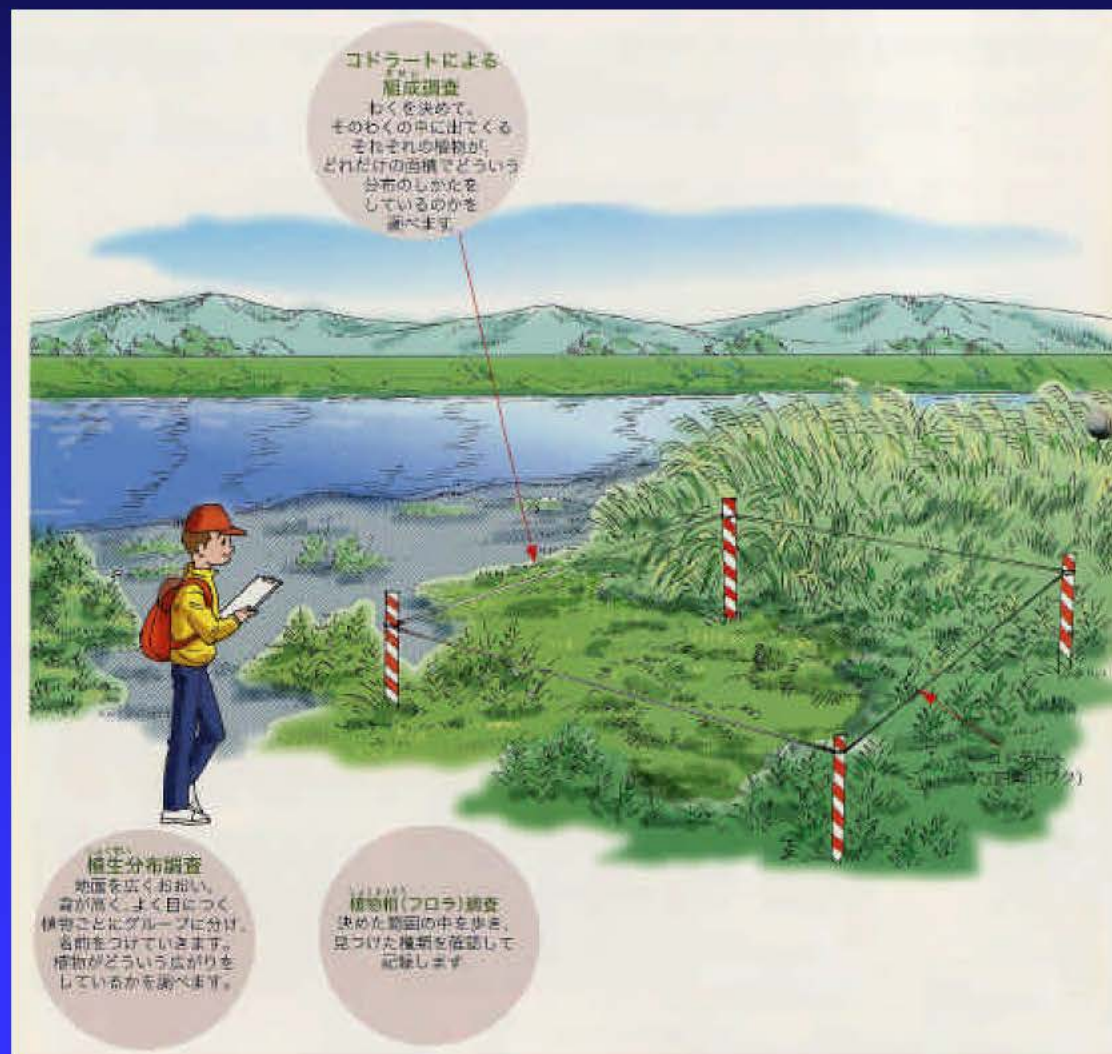
## 【植物の調査方法】

植物調査では植生図作成調査 群落組成調査 植物相調査 植生断面調査が行われています。
