### 3.1 河川環境の変化

## 1.1 河川公園

## 4. 生息環境保全対策

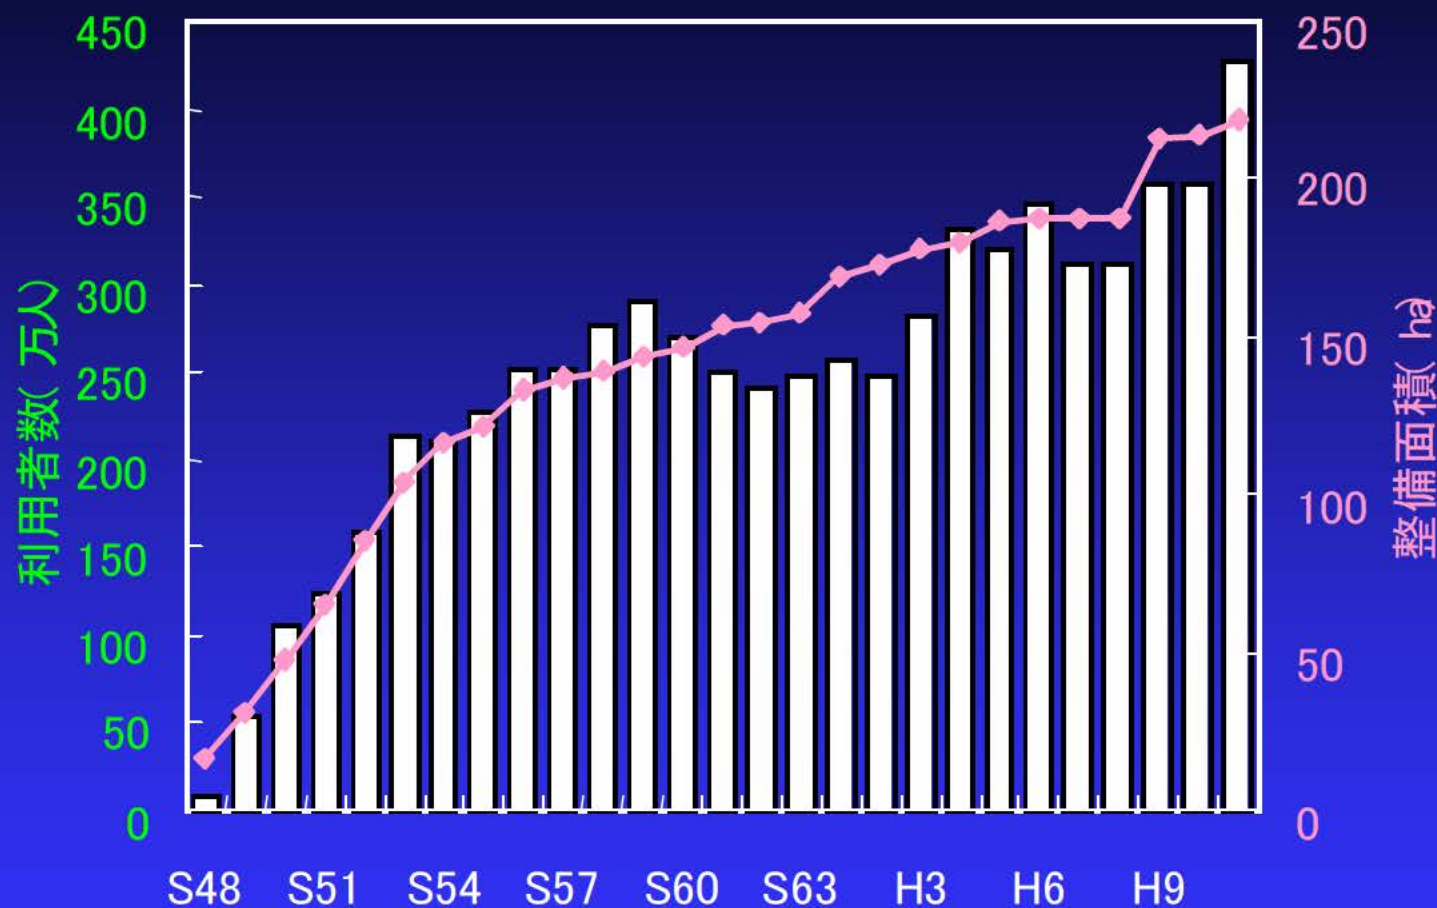
### (2) 淀川河川公園の整備状況

国営淀川河川公園の利用者は約420万人。  
整備面積は約220haに達しています。

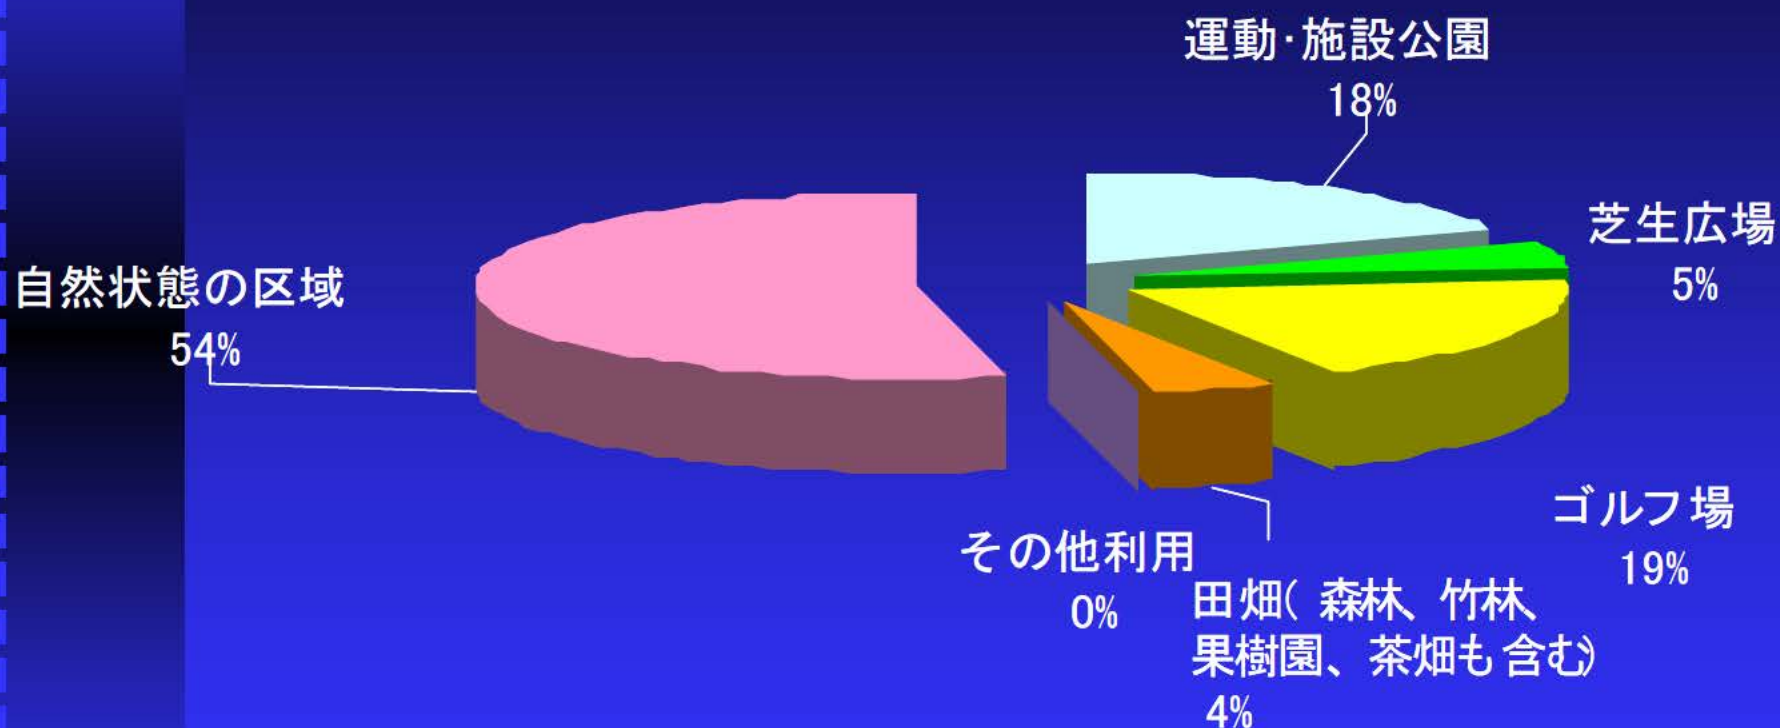
## 【高水敷の使用状況】

(総面積 9,437千 $m^2$ )

※淀川本川大阪府域

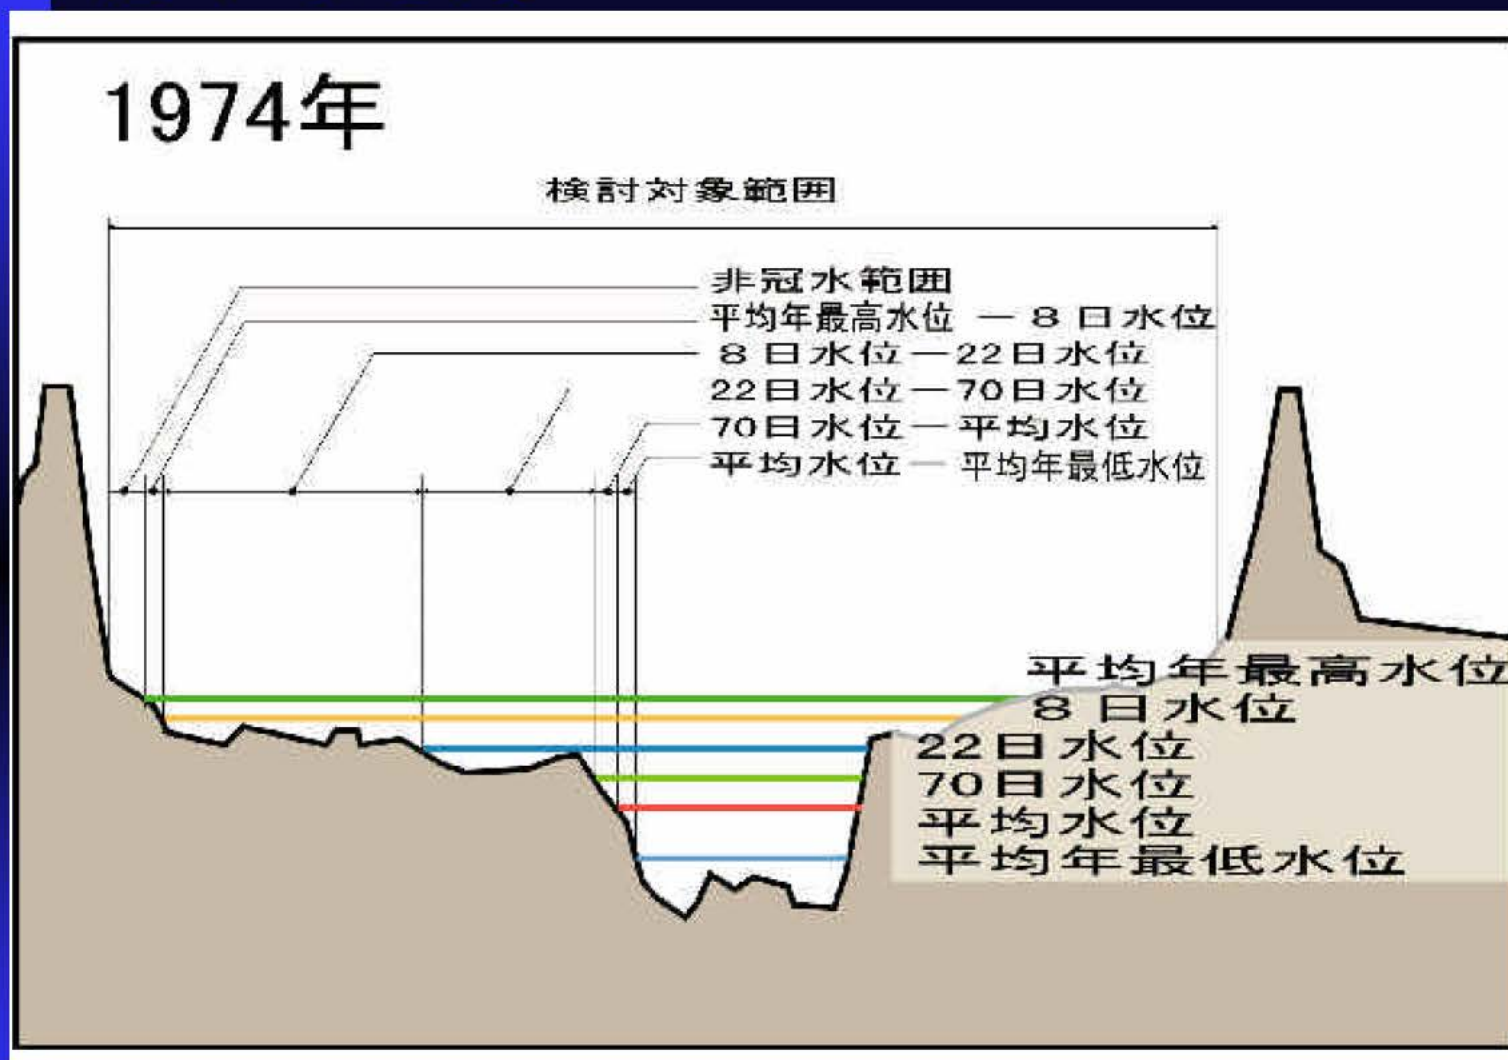
## 【冠水範囲の概念図】

1974年当時の河川敷の殆どは、年に数回冠水していました。

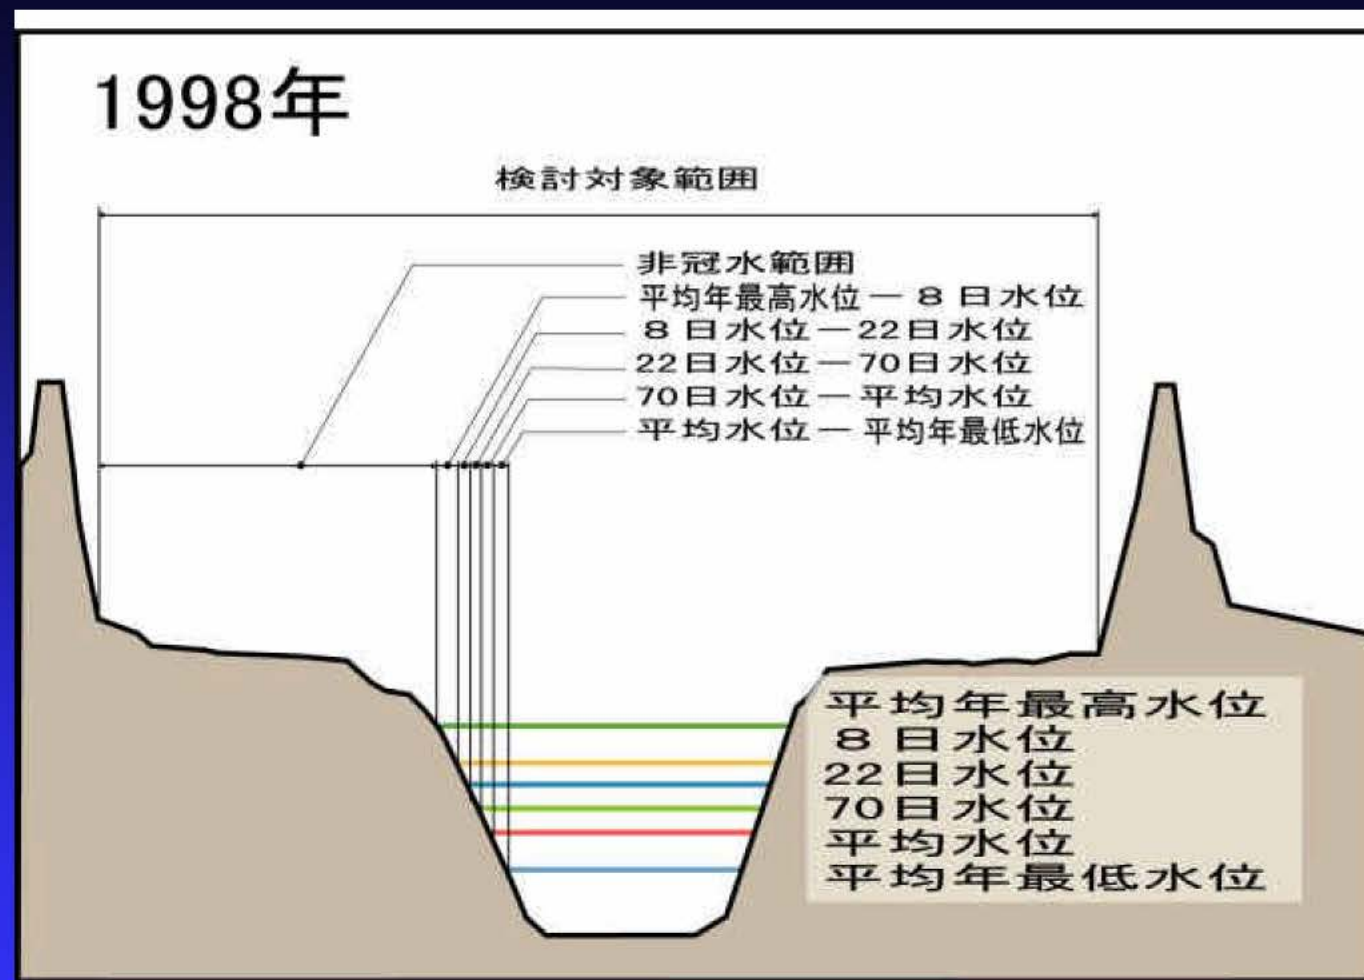
## 【冠水範囲の概念図】

河川改修等の結果、近年の河川敷の殆どは年間を通して冠水しなくなっています。

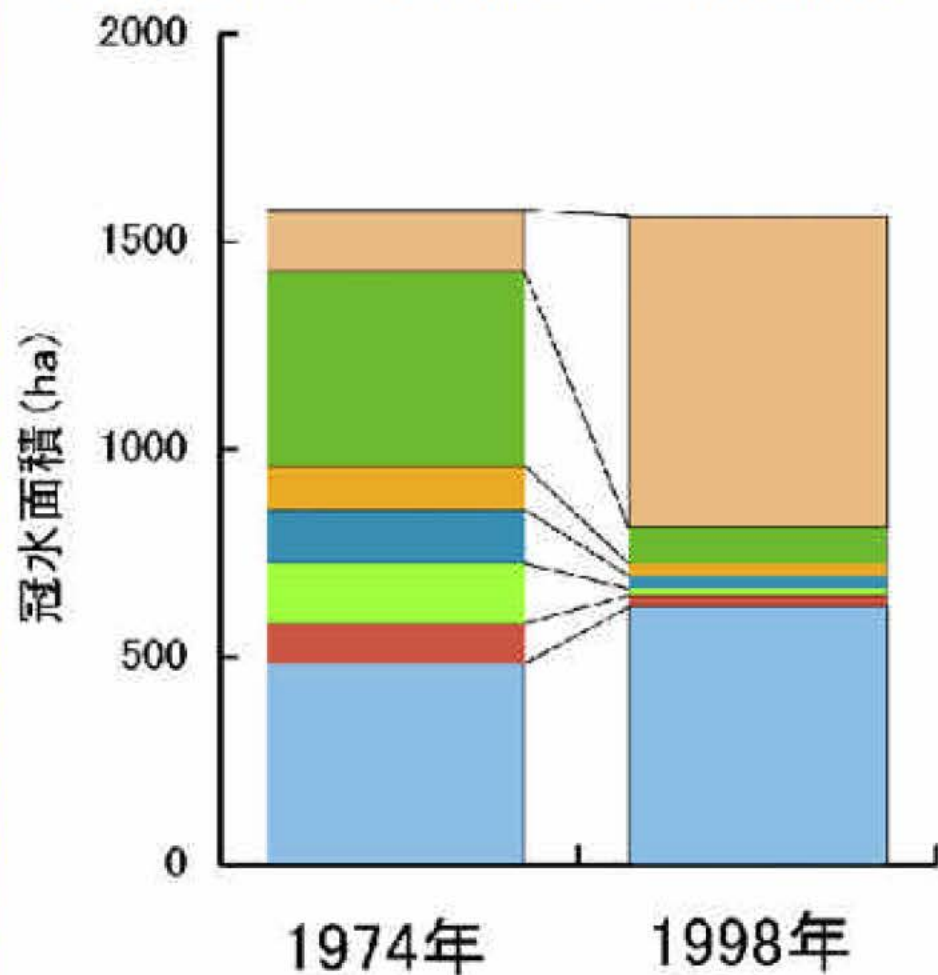
## 【冠水面積変化の概念図】

淀川大堰から三川合流部までの冠水面積変化

- 非冠水面積
- 平均年最高水位－8日水位
- 8日水位－22日水位
- 22日水位－70日水位
- 70日水位－平均水位
- 平均水位－平均年最低水位
- 水面積

1974年は1970～1974年のデータの平均値  
1998年は1990～1997年のデータの平均値

※1km毎の淀川横断図より算定

低水路改修や淀川大堰改築等で非冠水面積が増加しました。

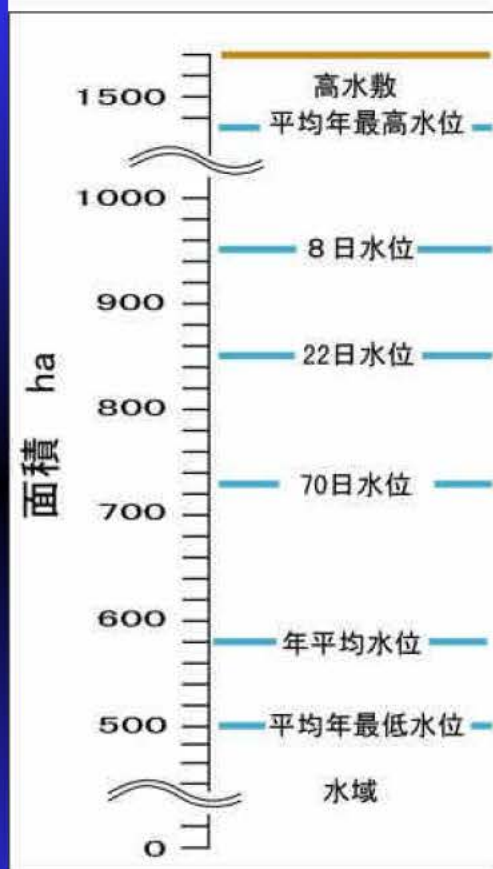
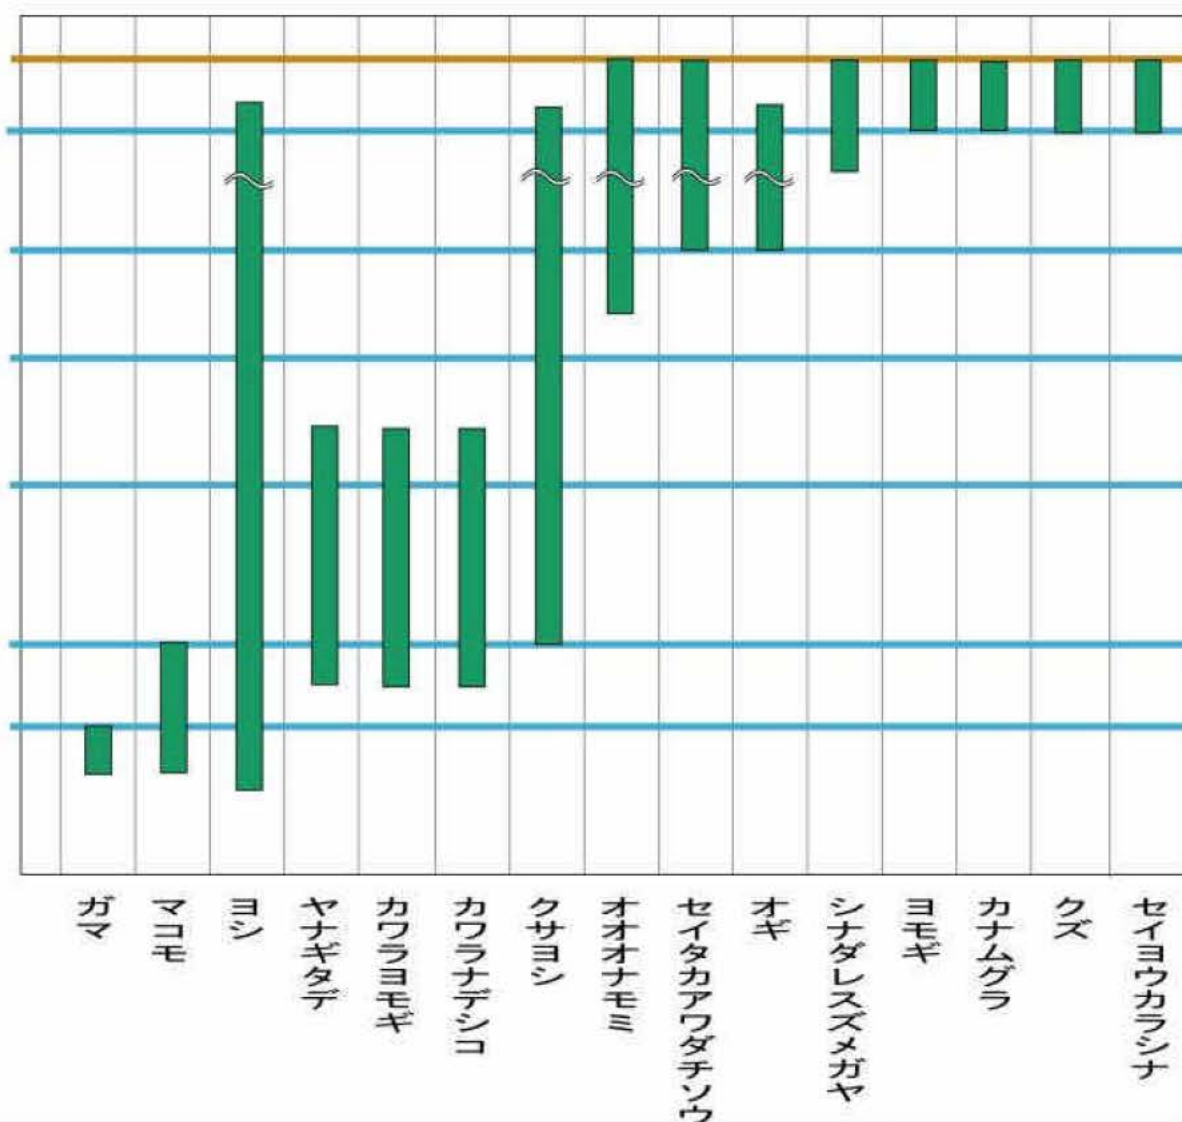
# 【1974年の代表的な植生分布概念図】

1974年の植物分布図

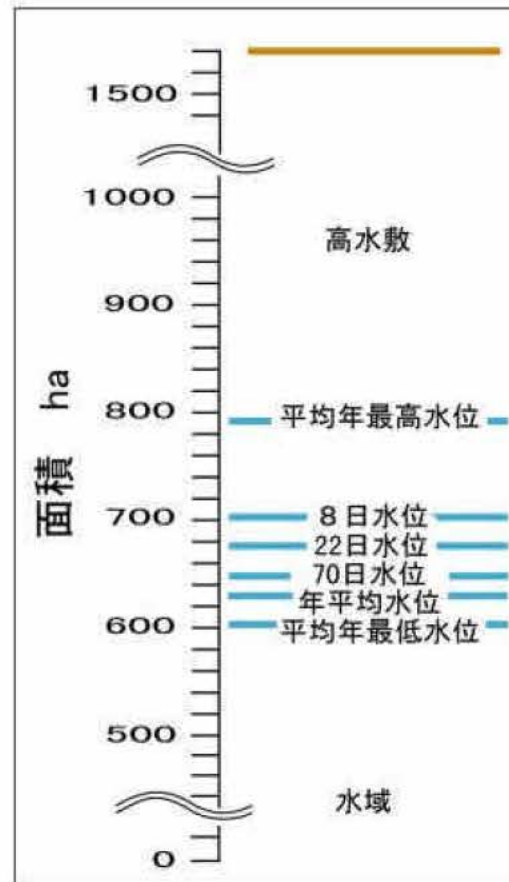
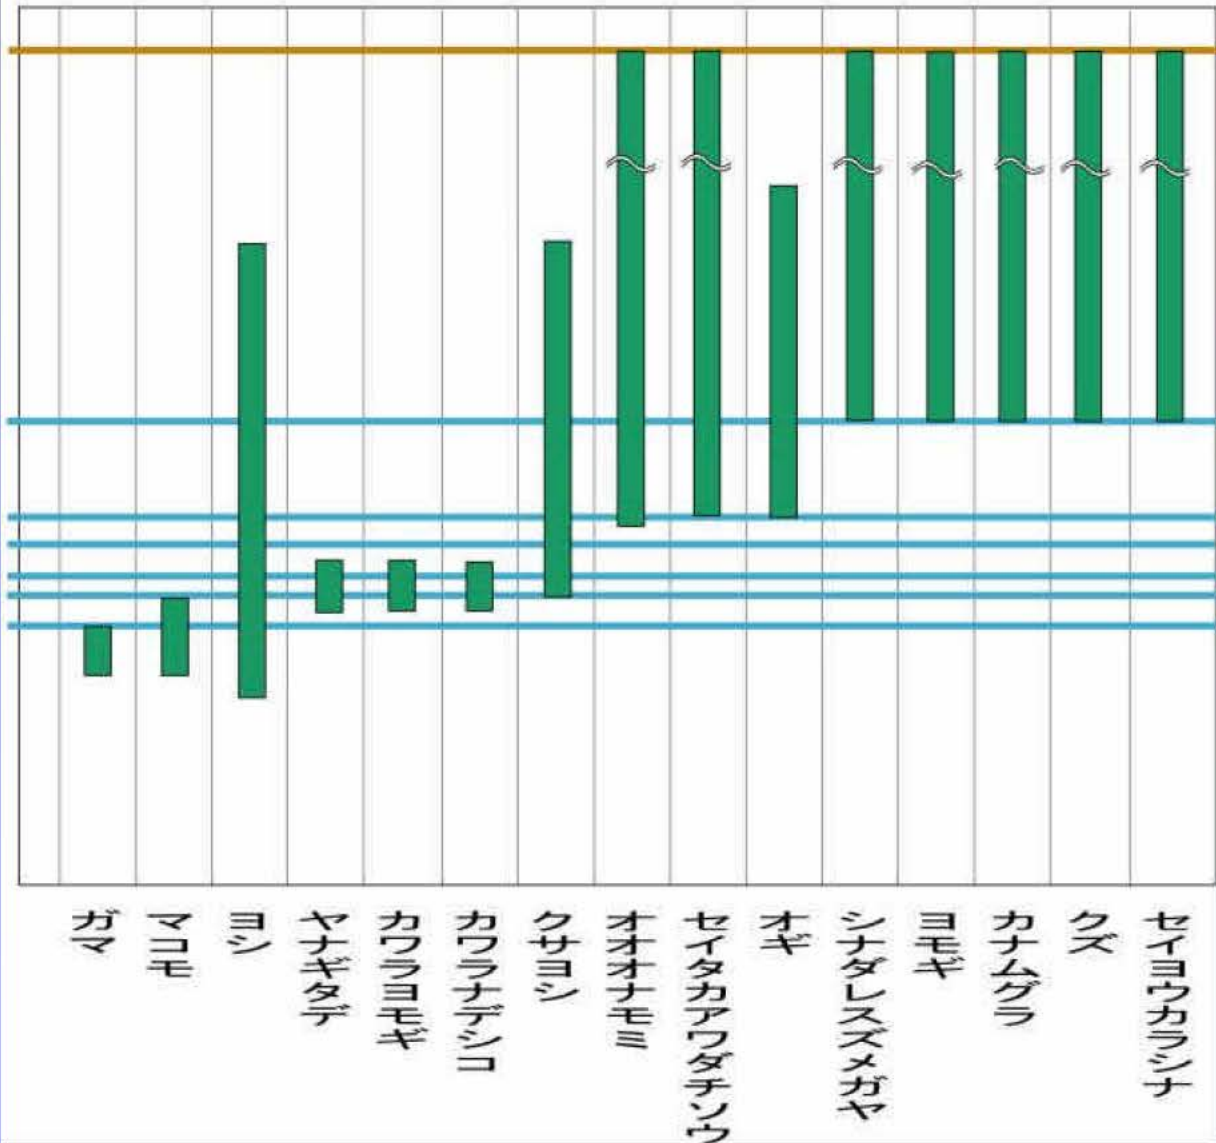
# 【1998年の代表的な植生分布概念図】

1998年の植物分布図

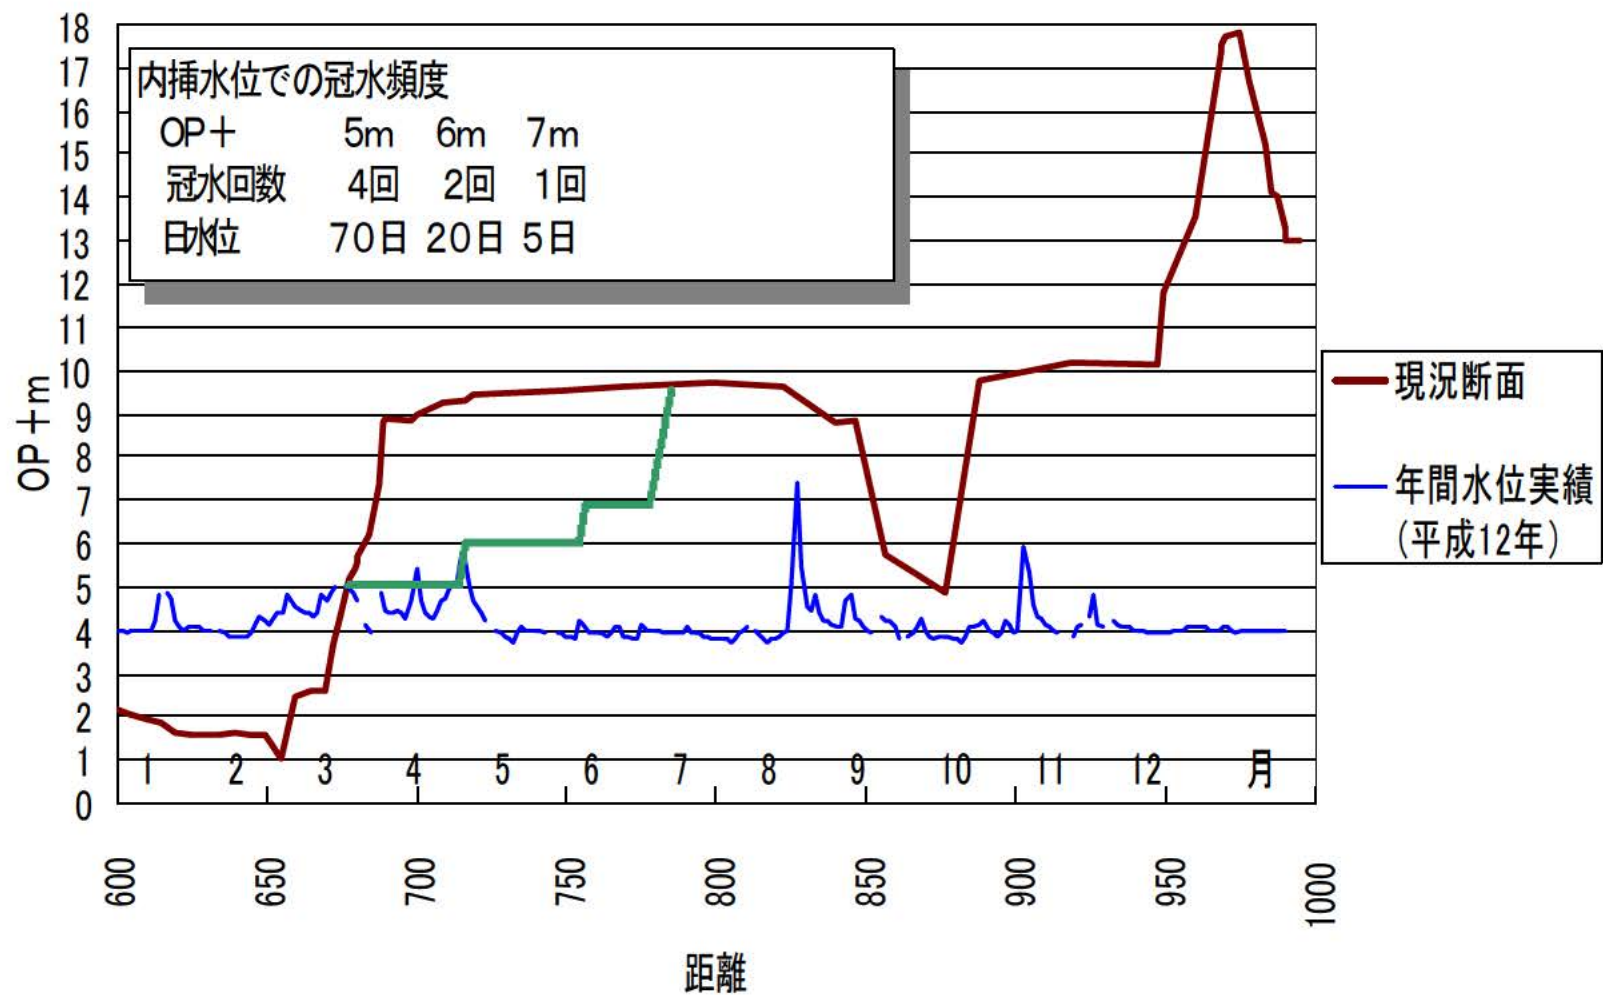
# 【 鵜殿切り下げ試験地断面図】

単調、ドライから 多様、ウェット への取り組み
