# 【6月15日出水による 鵜殿切り下げ試験地冠水状況(1)】

# 【新設ワンド及び湿地帯復元試験施工】

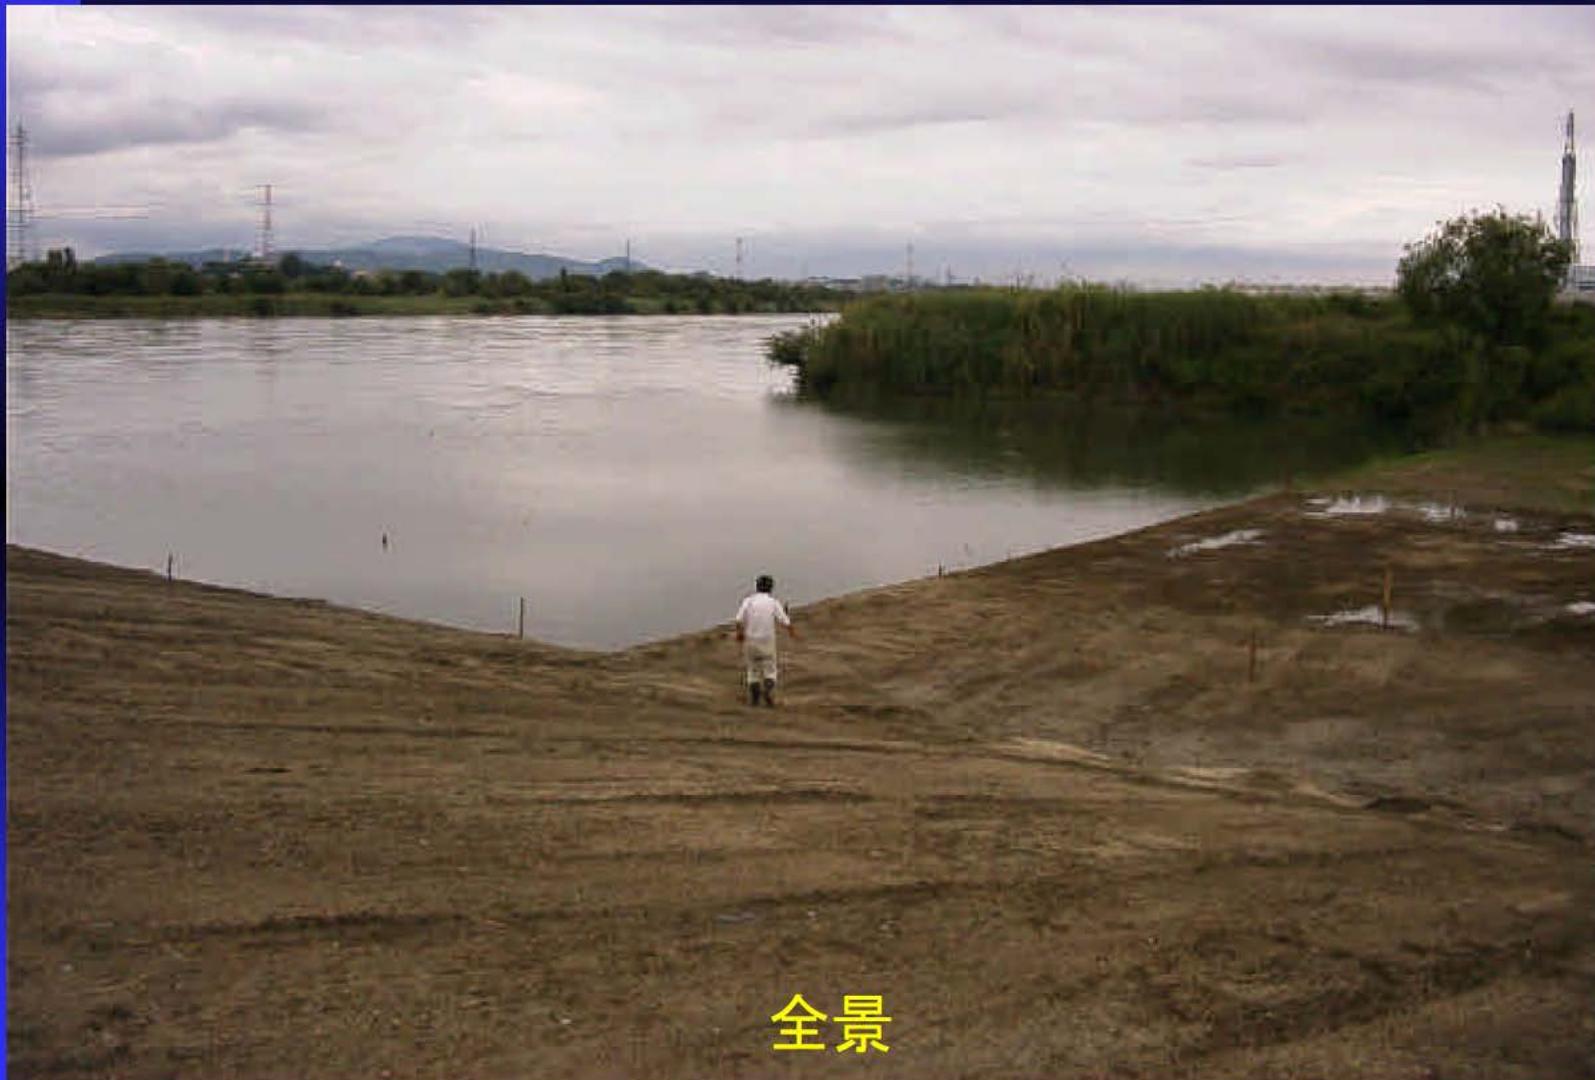
全景

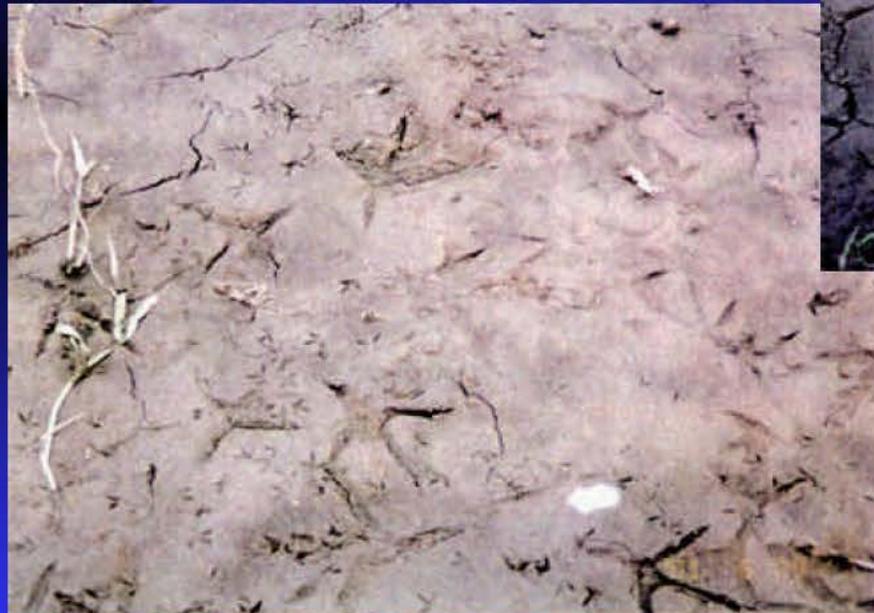
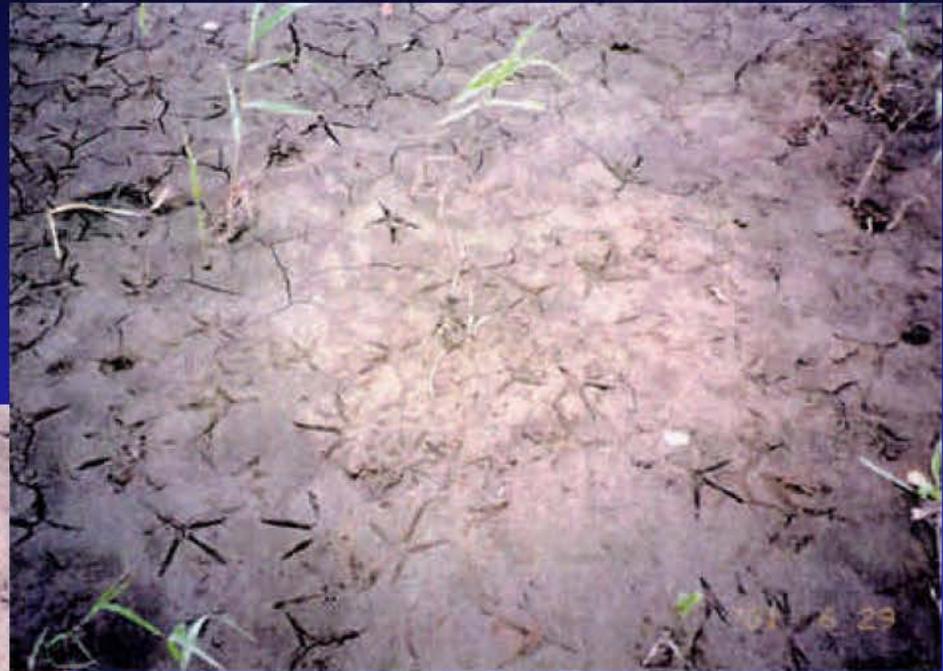
## 【湛水後の鳥類の痕跡】

湛水時に鳥類が餌場として利用したと思われます。

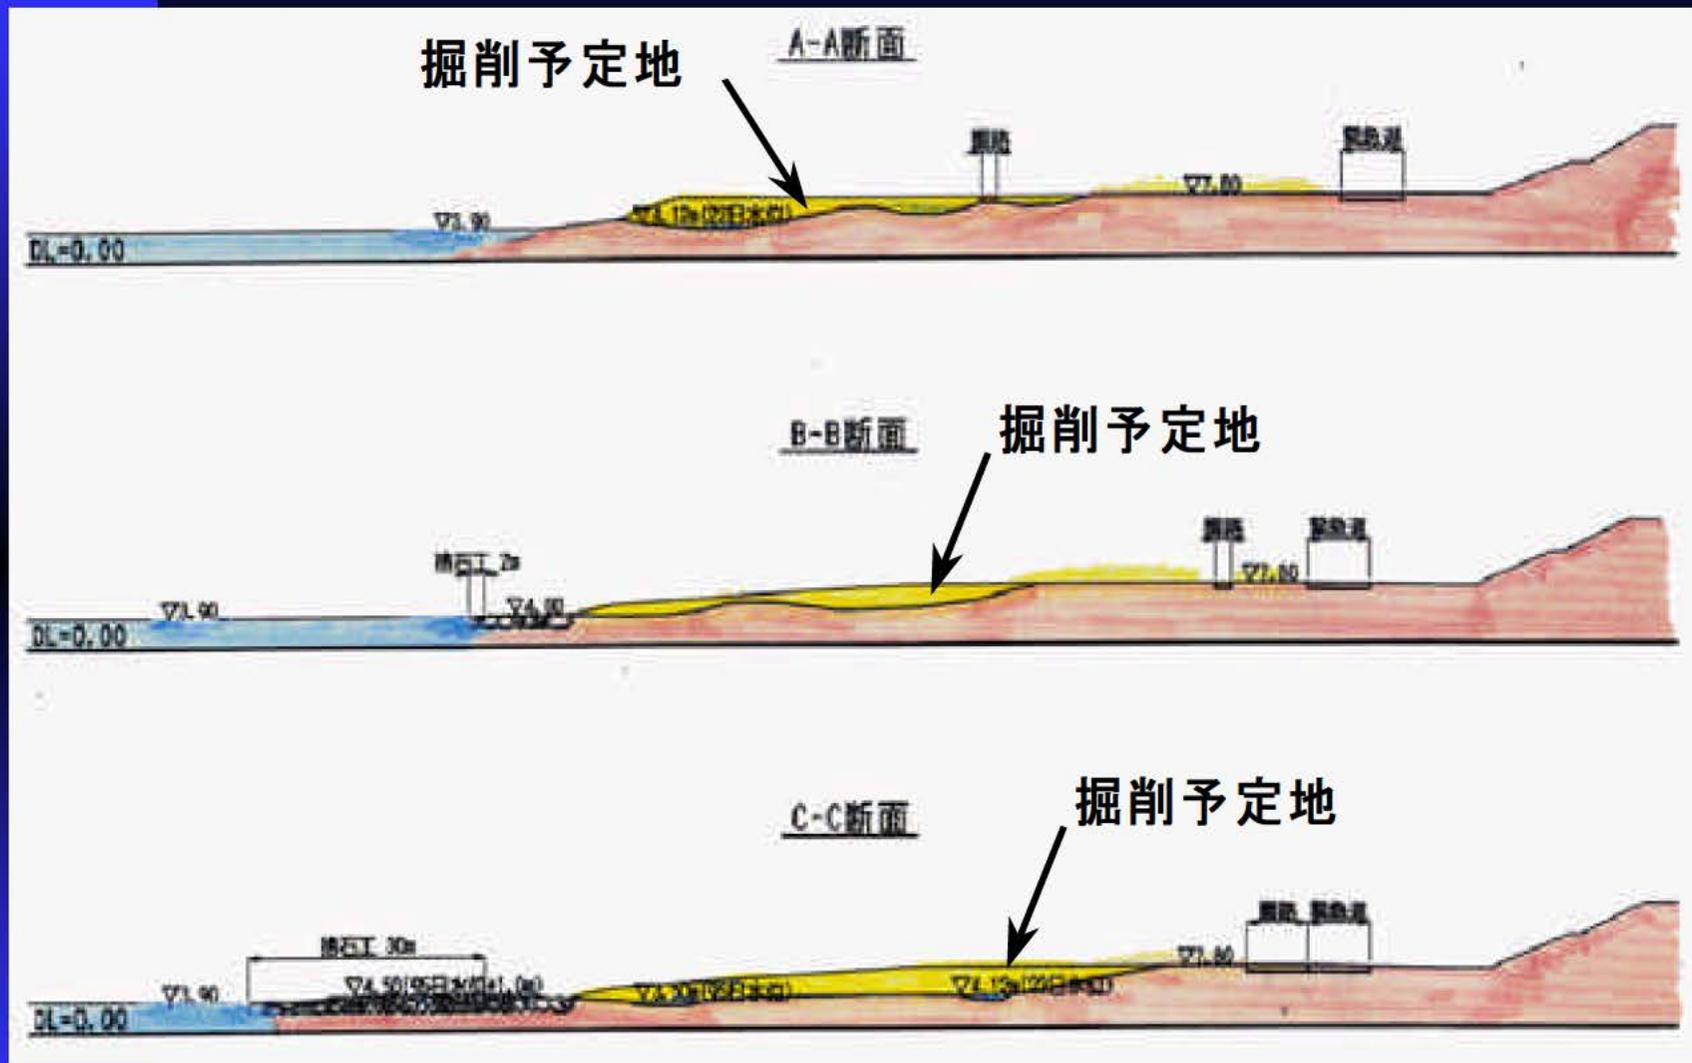
# 【三島江野草地区公園計画断面図】

切り下げをすることで湿地を作っています。

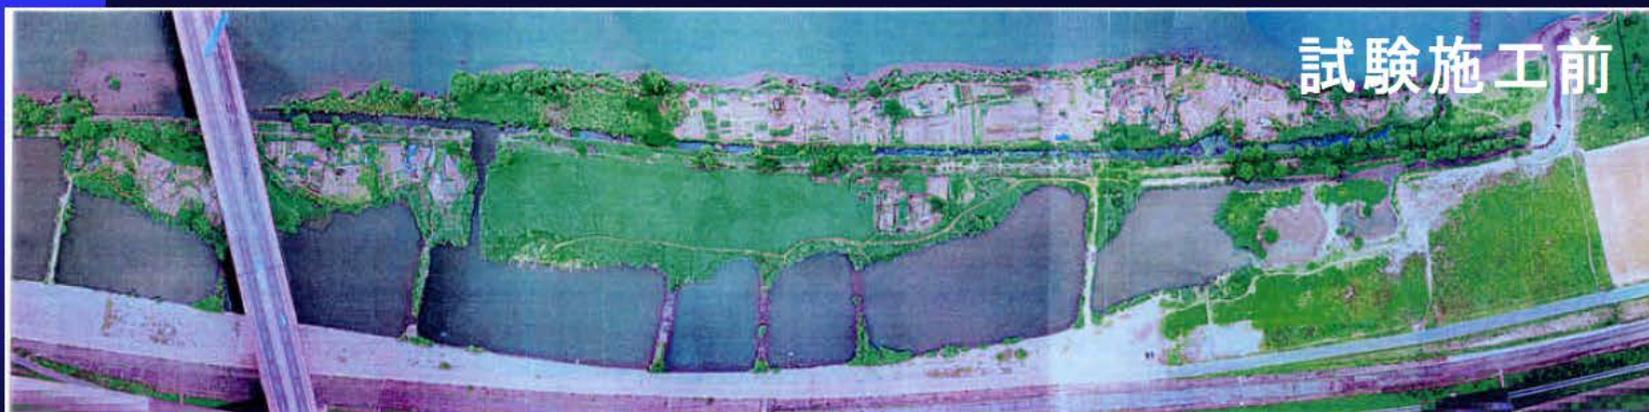
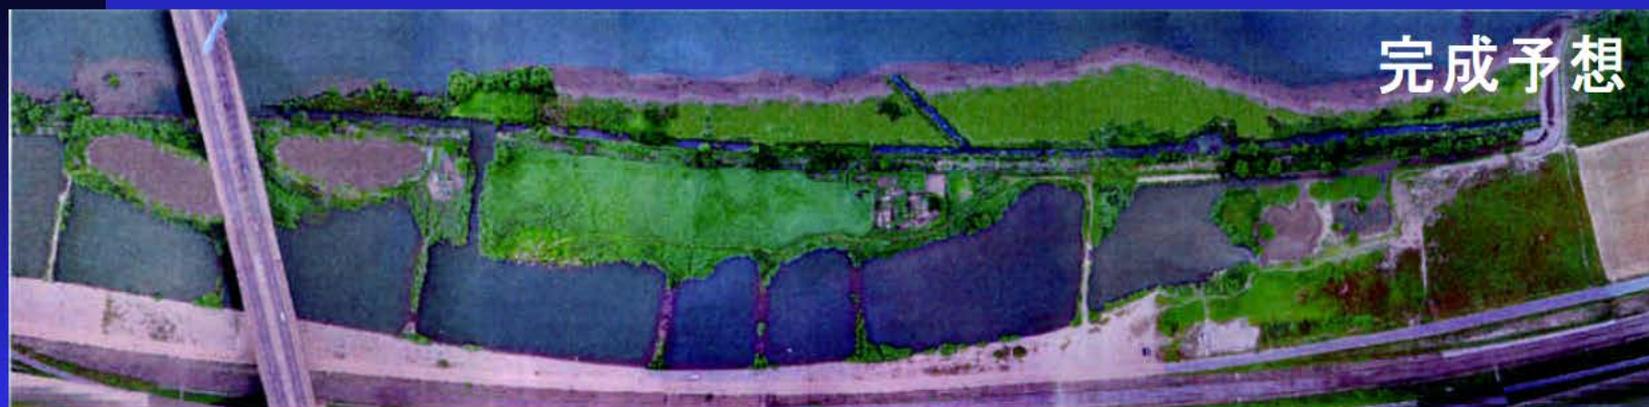
(下流)

(上流)

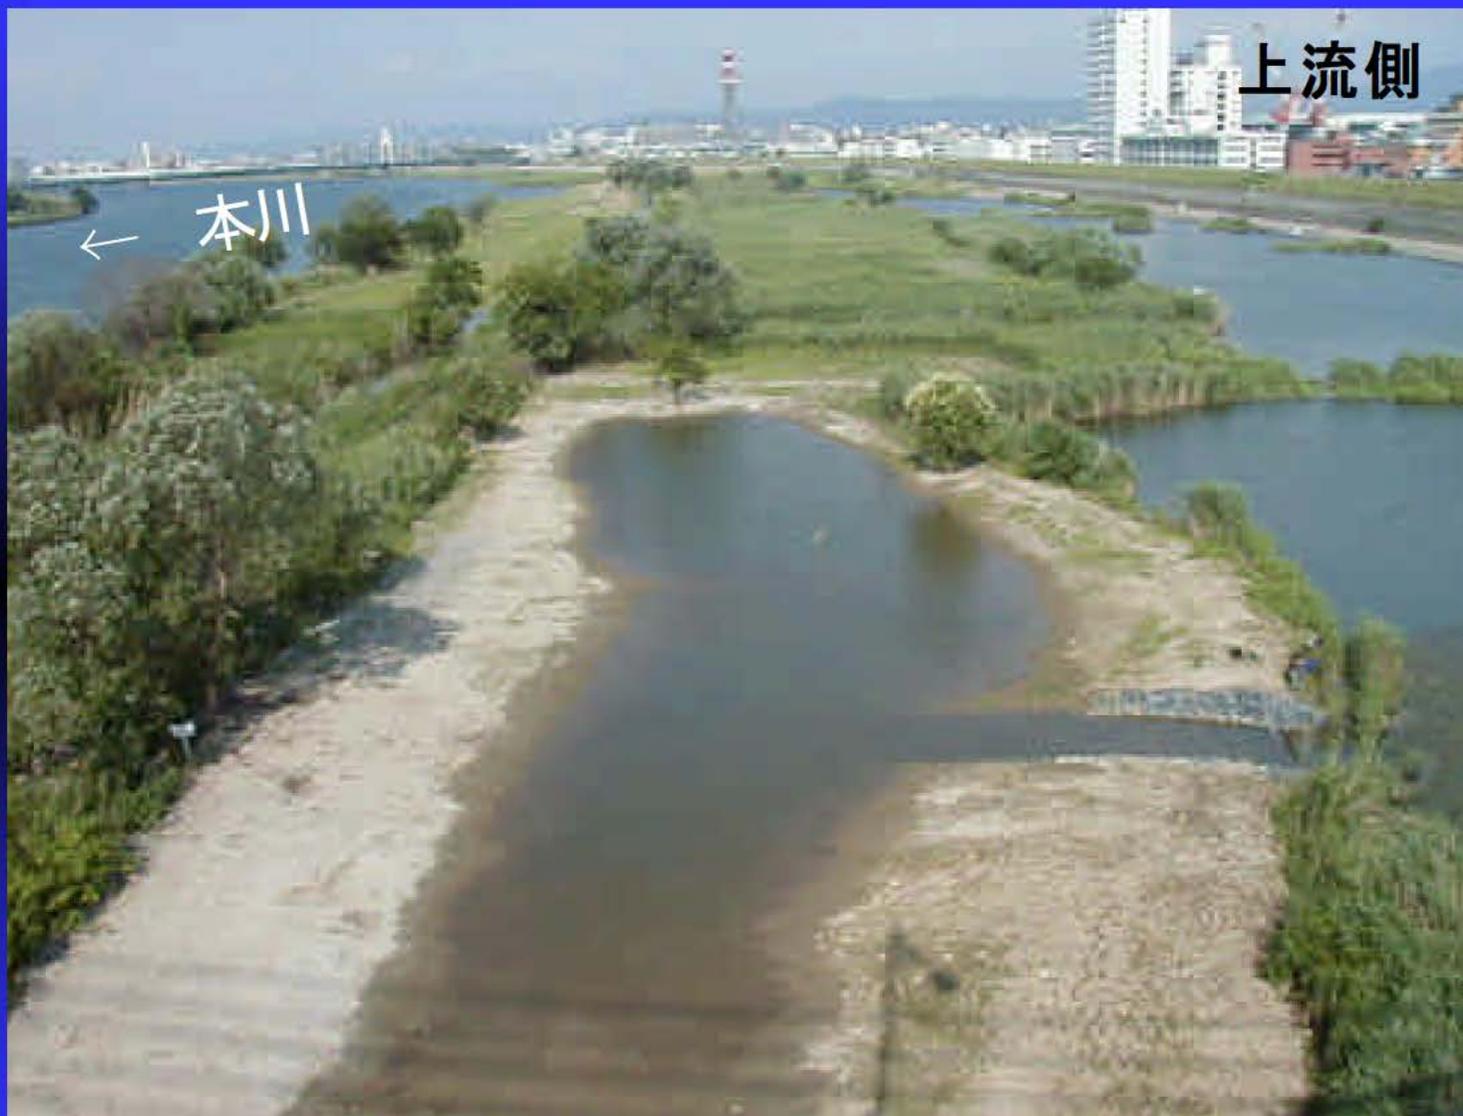
## 【 新設ワンド 設置状況( 1) 】

6月15日出水により水位上昇。

隣接ワンドからの水交換状況

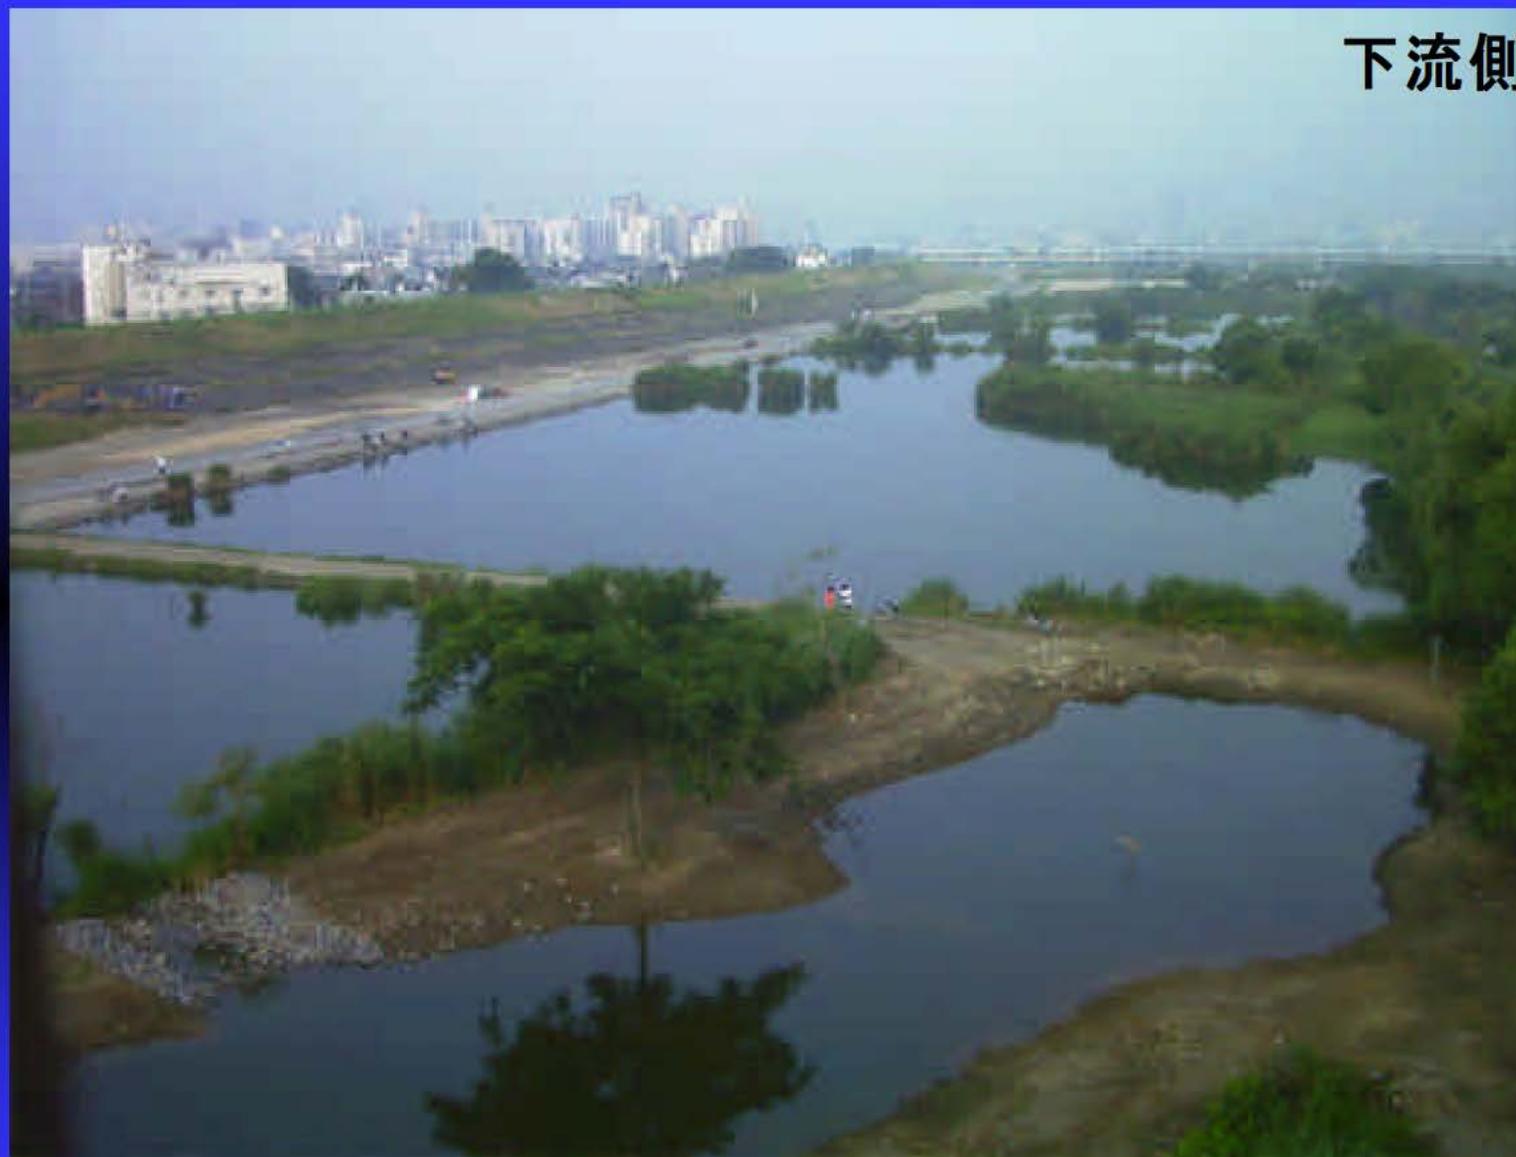
## 【新設ワンド 設置状況(2)】

6月15日出水により水位上昇。

隣接ワンドからの水交換状況
