第3章 淀川の渇水と渇水調整

第1節 降雨狀況

第2節 渇水調整の状況

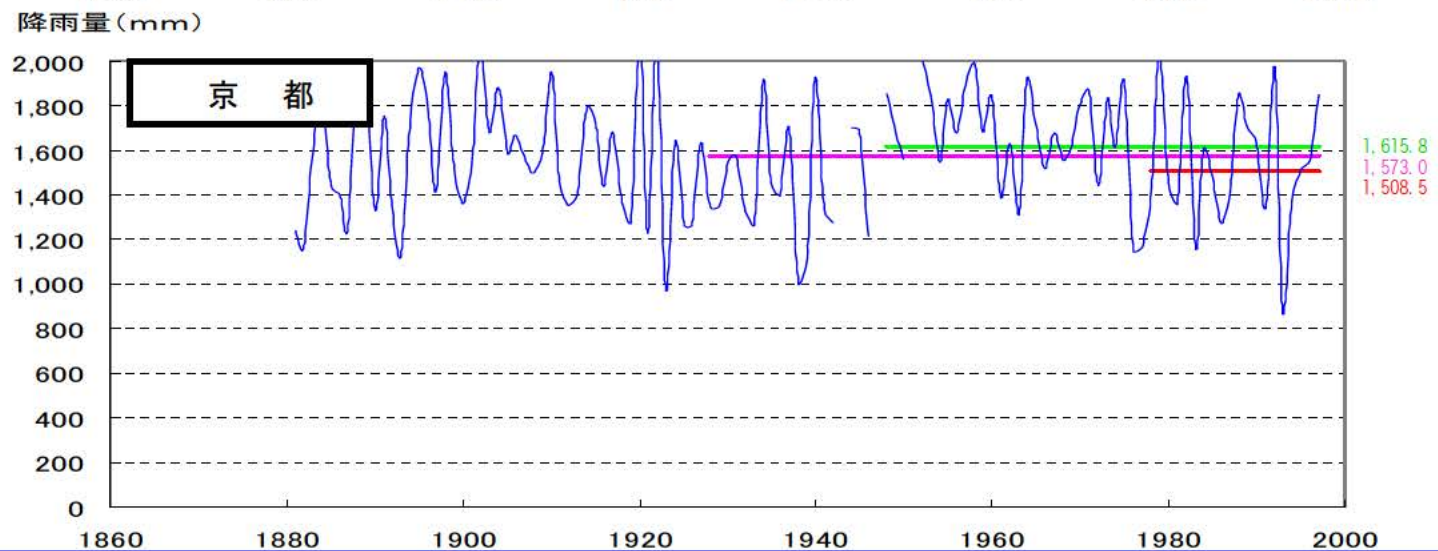
流域の年間降雨量の推移

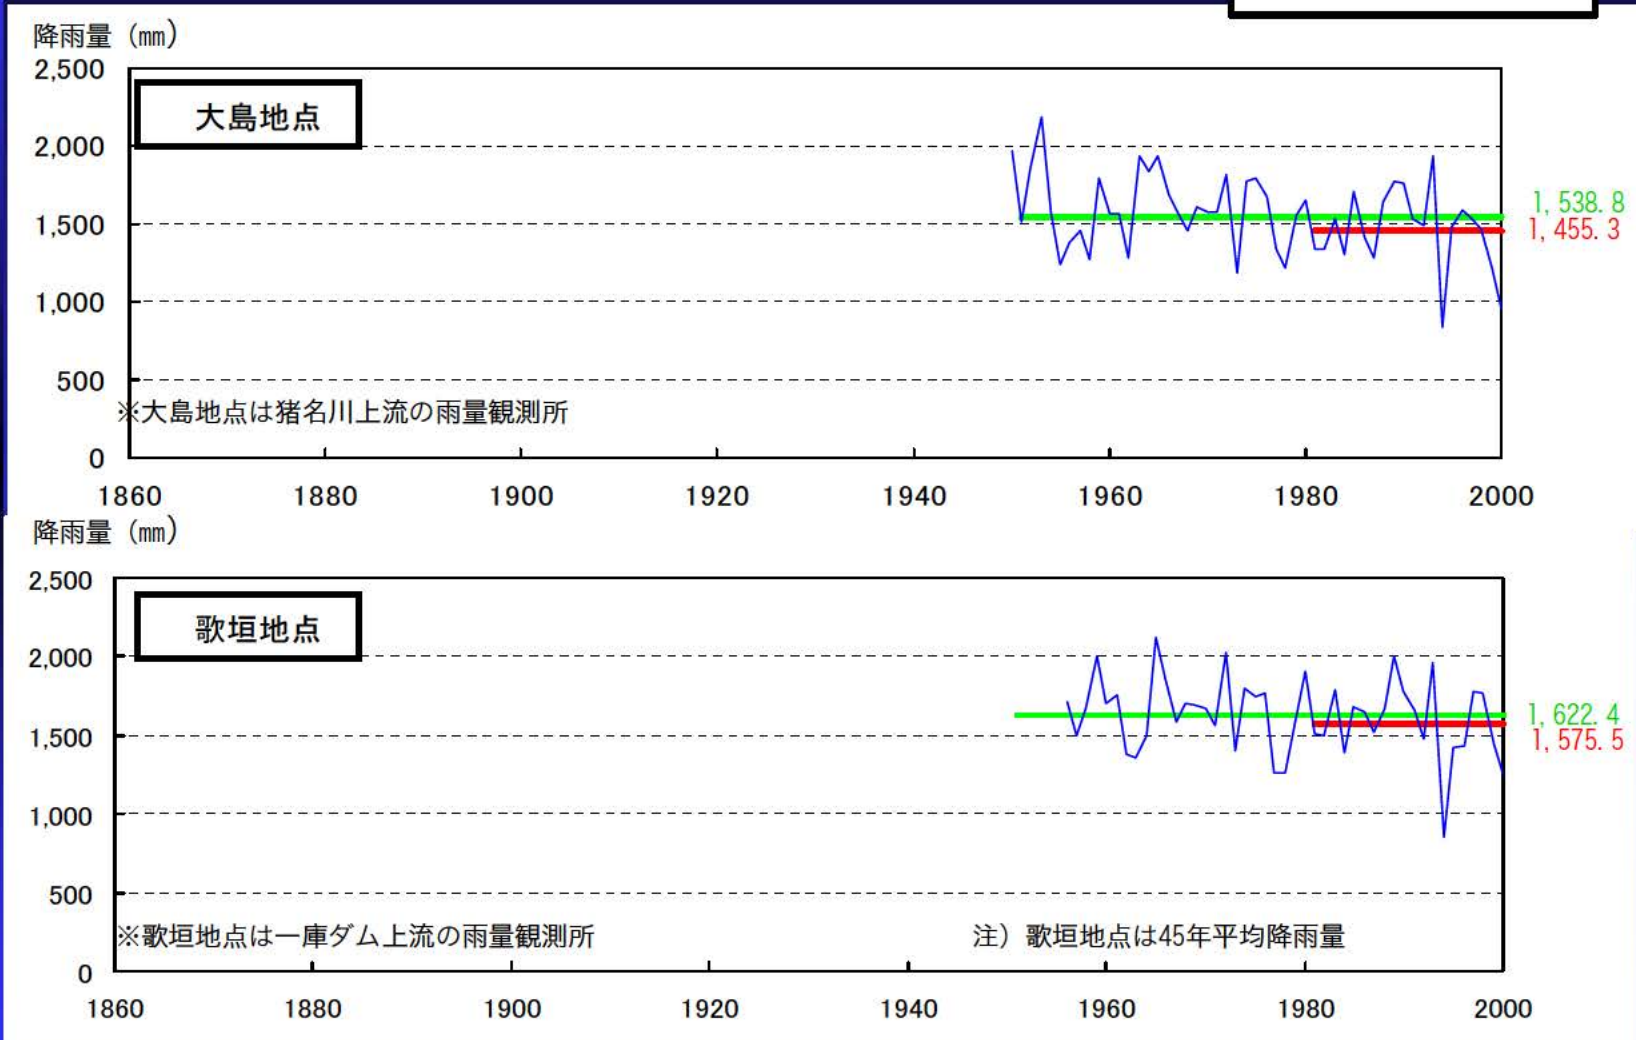
流域の年間降雨量の推移

- 50年平均降雨量
- 20年平均降雨量
- 年間降雨量

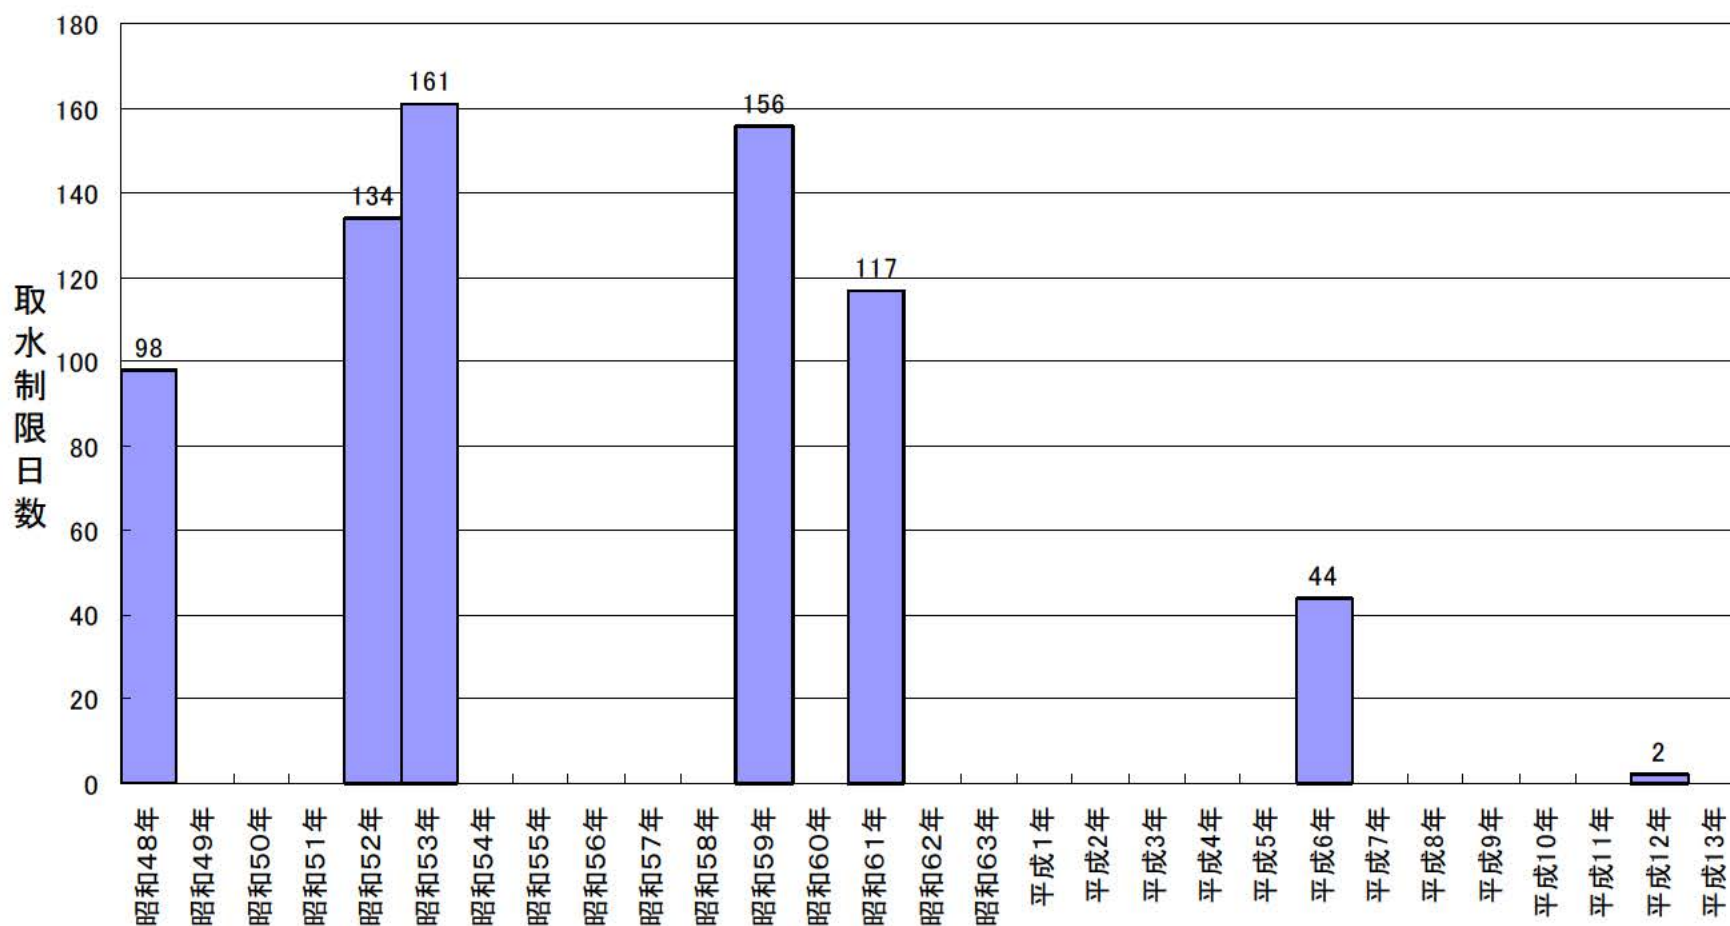
琵琶湖・淀川湯水の状況

琵琶湖・淀川流域では、昭和48年、52年、53年、59年、61年、そして琵琶湖開発事業完成後の平成6年、12年と、4年に1回程度の割合で相次いで渇水に見舞われており、市民生活や経済社会活動に影響を受けています。
