# 猪名川の現状 (猪名川河川整備計画の検討)

～参考資料1～

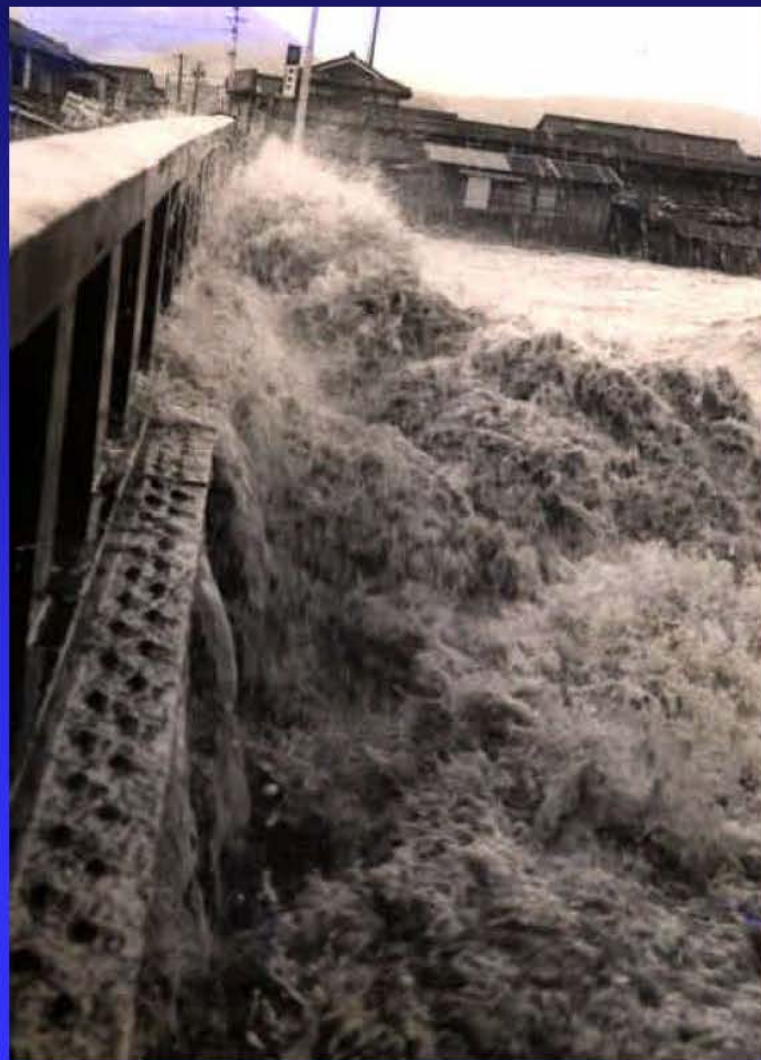
## 昭和35年8月洪水 出水状況

(絹延橋 左岸から撮影)

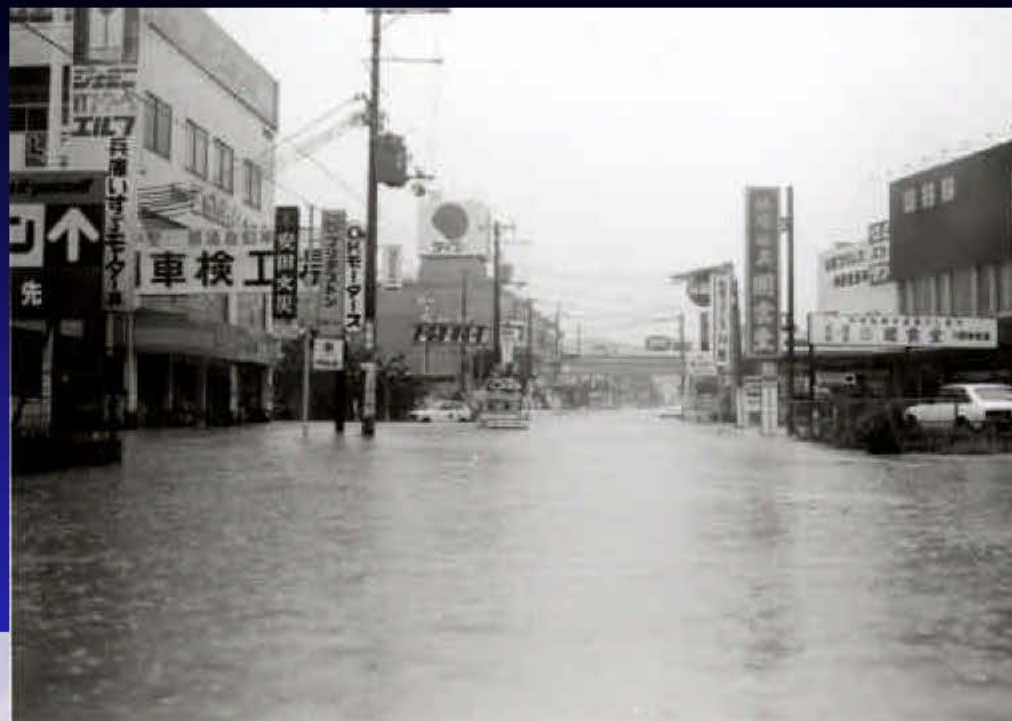
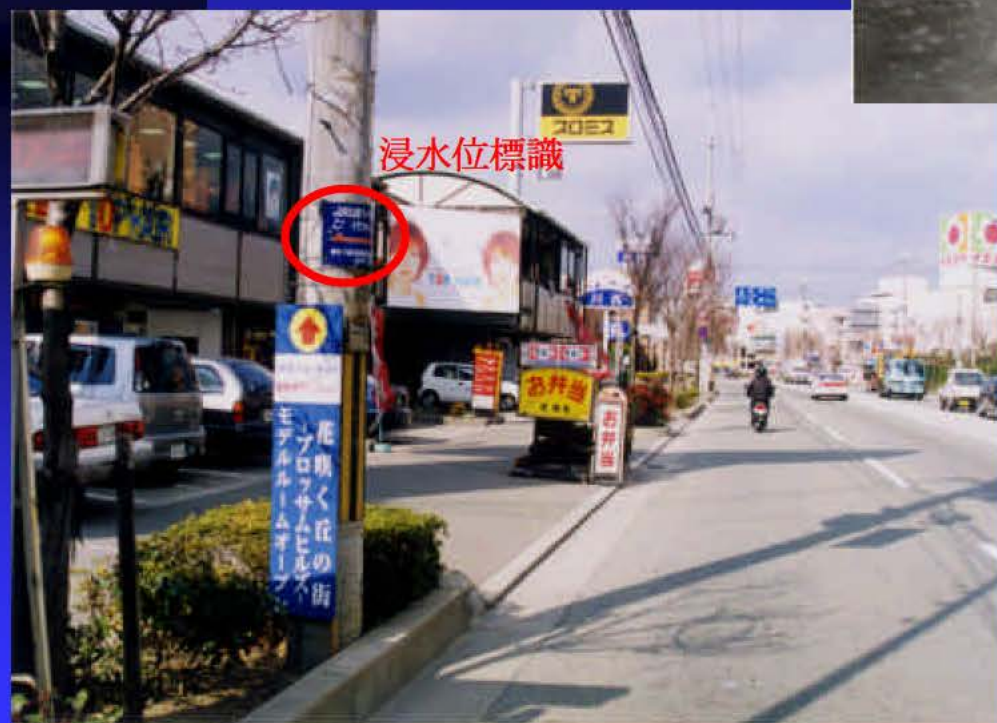
## S58.9出水の浸水状況 (川西市多田桜木1丁目)

現在の川西市多田桜木  
1丁目の状況とS58.9洪  
水の浸水位

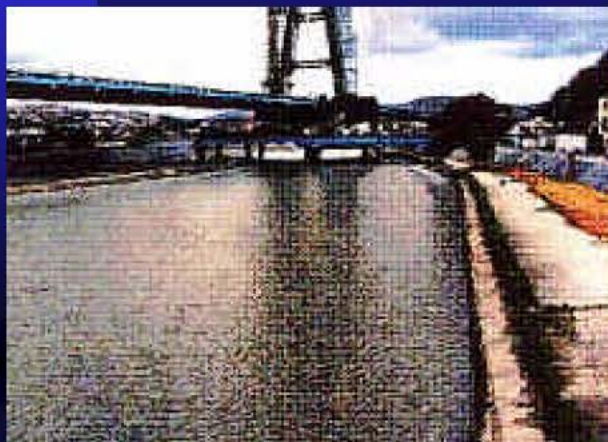
工事実施前(上流側から撮影)

目的：低水路内に植栽したツルヨシの生育状況や植生の分布状況、および水生生物群の利用状況を調査する。

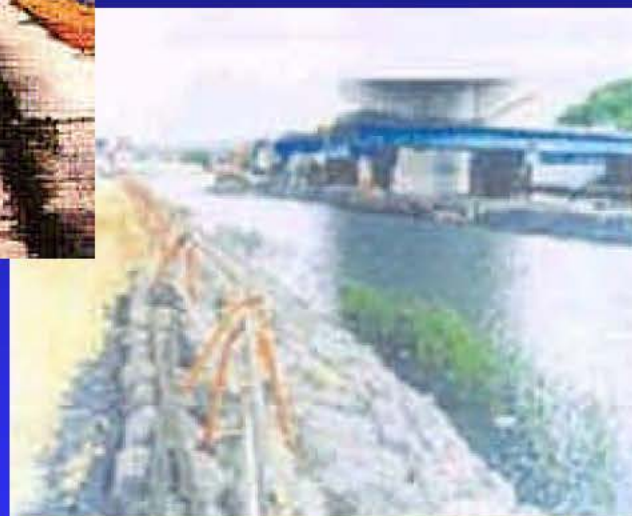
工事後(1998.4:下流側から撮影)

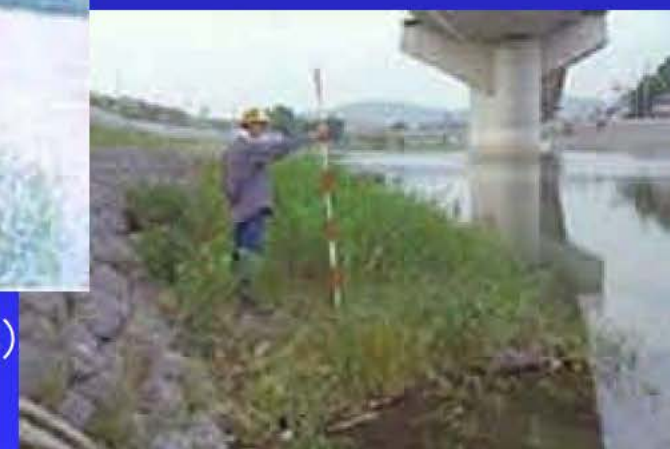
(2000年6月5日下流側から撮影)

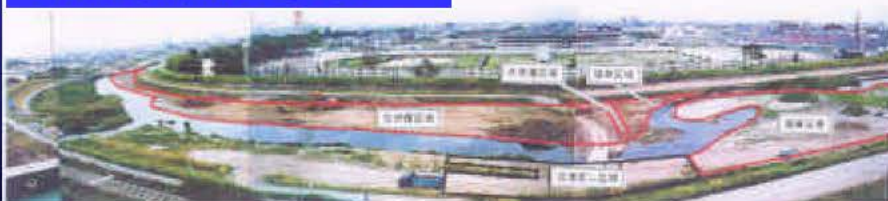
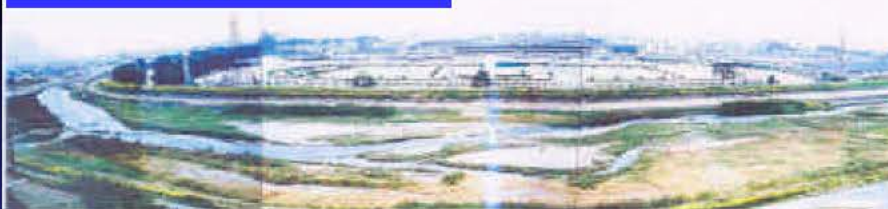
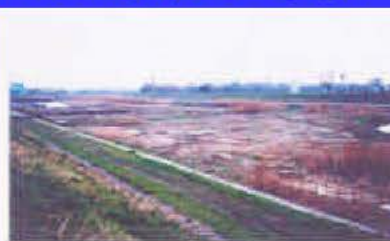
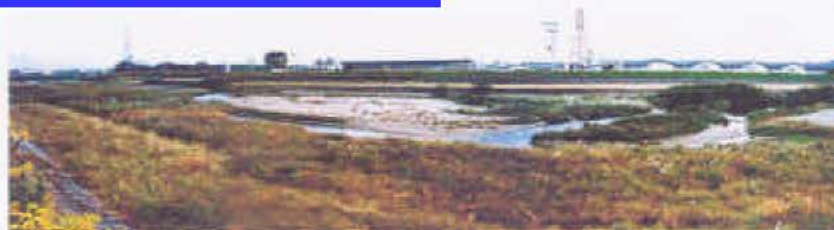
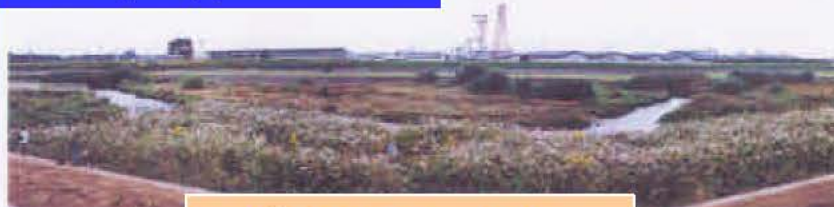
目的:河道掘削時に埋戻した砂州上の植生の成立状況を調査し、現況復元・表土利用等の有効性を調査。

1999年5月(工事中)

1999年10月

猪名川3.2~3.8km

1998年3月(工事前)

2000年10月

猪名川3.8~4.2km
