- 4 . 庶務に提出された細川委員の質問に対する説明資料
「東海豪雨」に関する質問

2000.9.11-13

東海豪雨

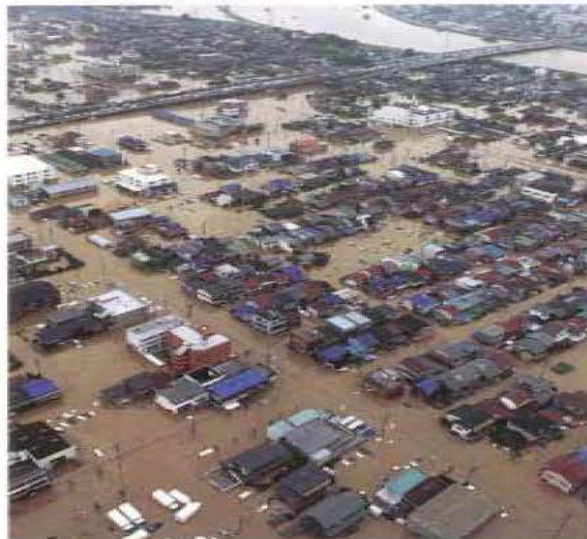
【上】新川の決壊で、隣り間に一面泥海と化した西枇杷島町
【左】約100mにわたって決壊した新川左岸堤防

日本海をゆっくりと南下していた秋雨前線は、台風14号の影響で活動が活発となり、東海地方から四国地方にかけて大雨をもたらした。特に名古屋市では11日一日で428mmの降水量を記録。これは過去最も多かった240.1mmの倍近い雨量で、年間降水量の3分の1以上が降ったことになる。また、12日午後5時までの24時間降水量では534.5mm、1時間の最大降水量は93mmと、いずれも明治24年からの観測史上最大の値を記録した。この猛烈な雨によって新川が破堤したのは9月12日の未明のことだった。新川は前日からの雨で計画高水位を超える危険状態が数時間続いていたが、午前3時30分頃になって名古屋市西区あし原町の支流と交わる地点の左側堤防が長さ100mにわたって決壊。内水氾濫の影響もあって、西区のほか西枇杷島町、新川町などで約1万8000戸の浸水被害を出した。ほぼ同時刻の午前4時頃、今度は新川と並行して流れる庄内川が中川区の一色大橋下流右岸で溢水。床上4戸を含む約190戸が浸水被害を受けた。一方、大雨のピーク時にあたる前日の夜には天白川が越水しており、さらに愛知県南知多町と名古屋市緑区では竜巻も発生した。結局、この豪雨によって東海3県で合わせて18万世帯に避難勧告が出され、被害は死者10人、浸水家屋7万戸以上に及ぶなど、昭和34年の伊勢湾台風以来の惨禍となった。

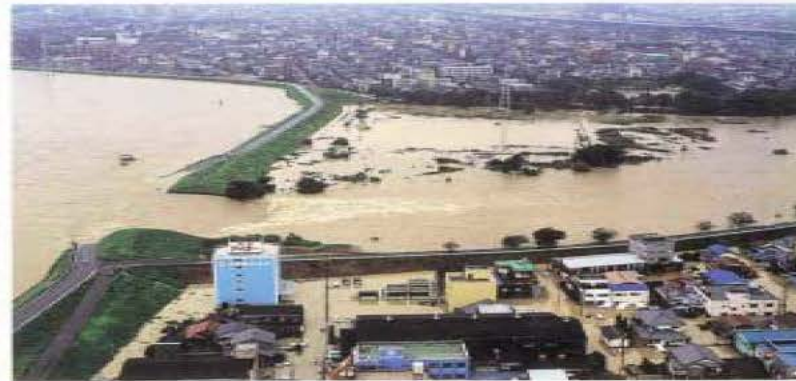
11日から降り続いた大雨で越流した新川洗堰

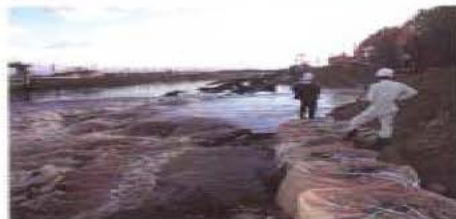
決壊箇所では懸命の復旧工事が行われた

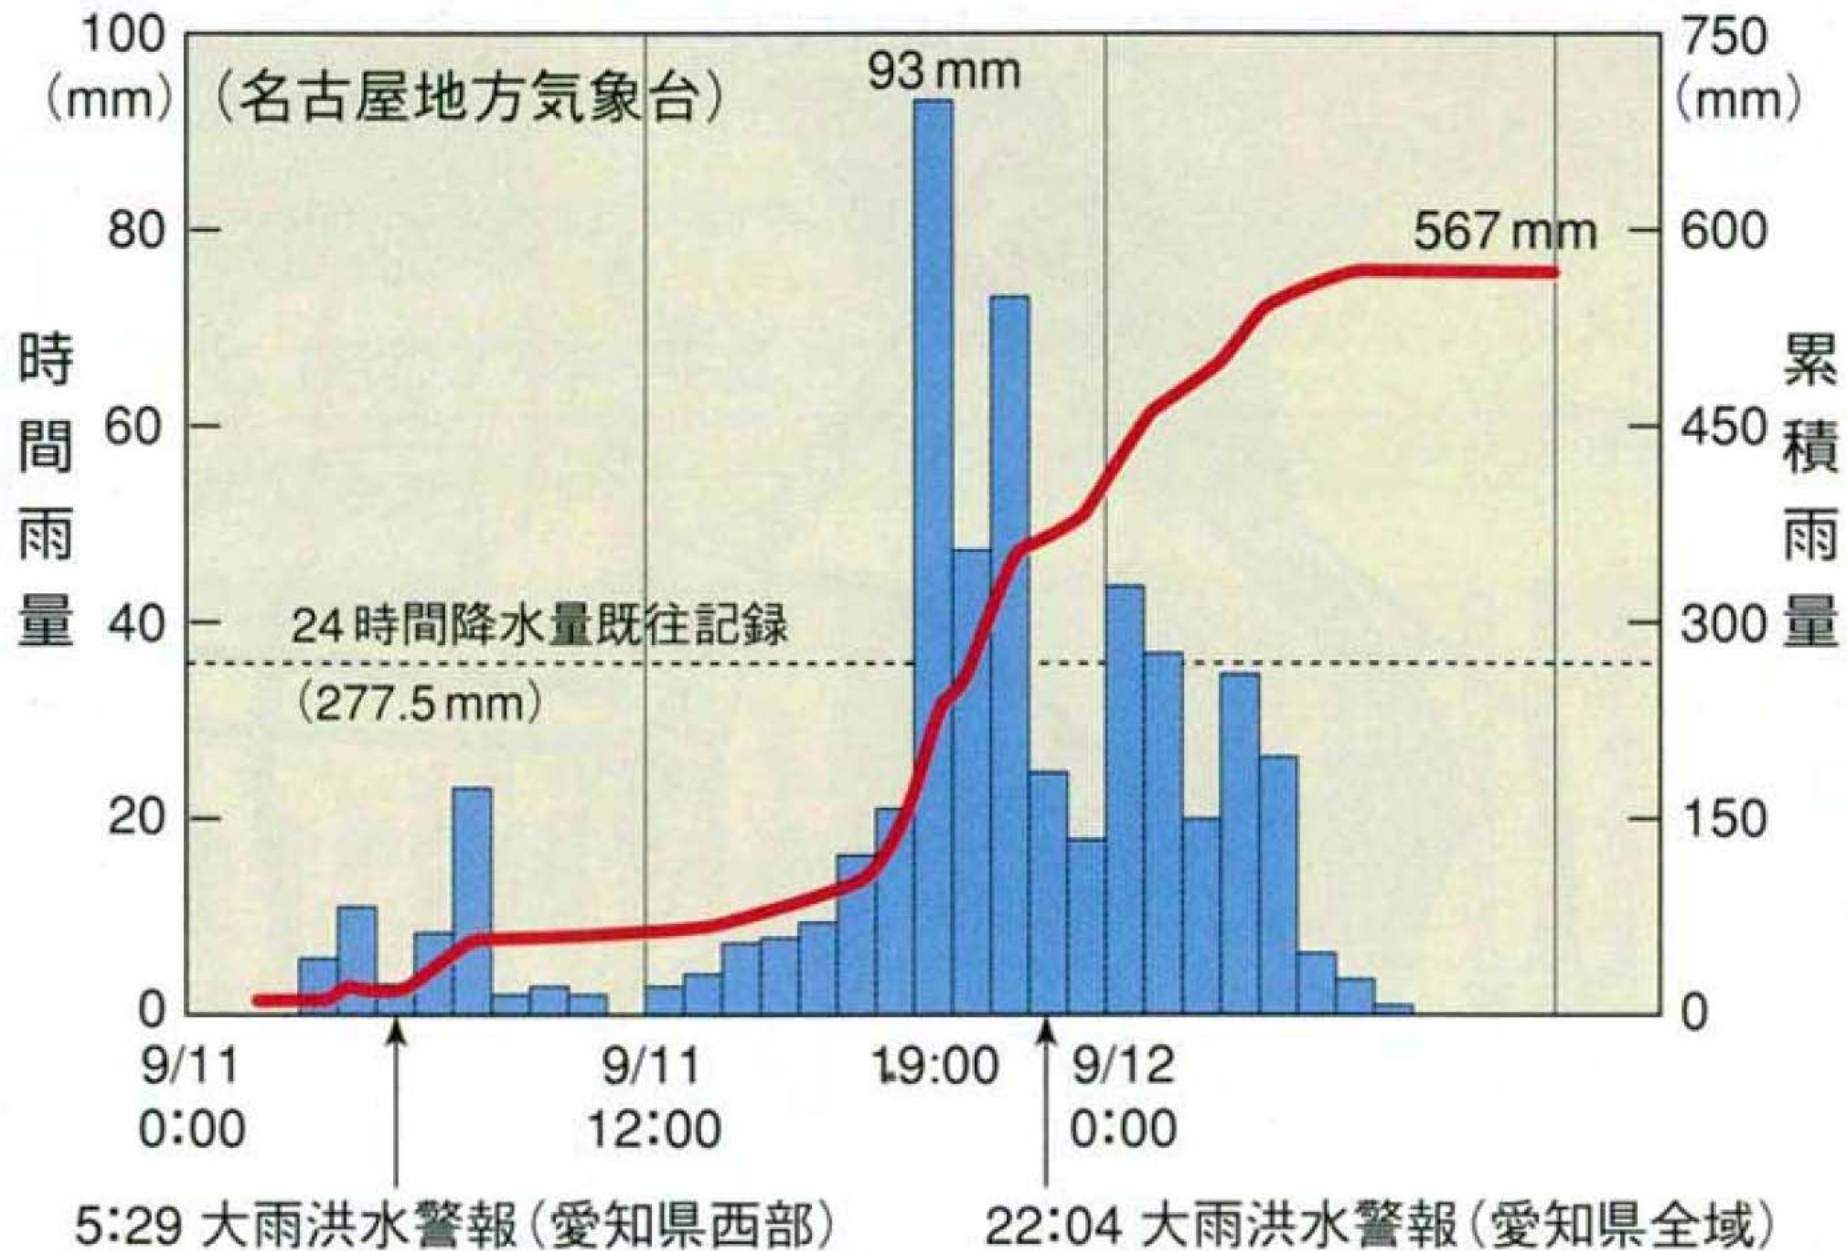
[Fig.1] 既往最大を越える集中豪雨

名古屋市の日降雨量の記録トップ10

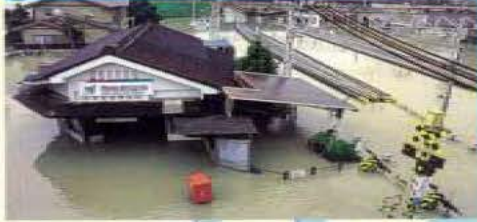
名鉄線・西枇杷島駅付近の浸水状況

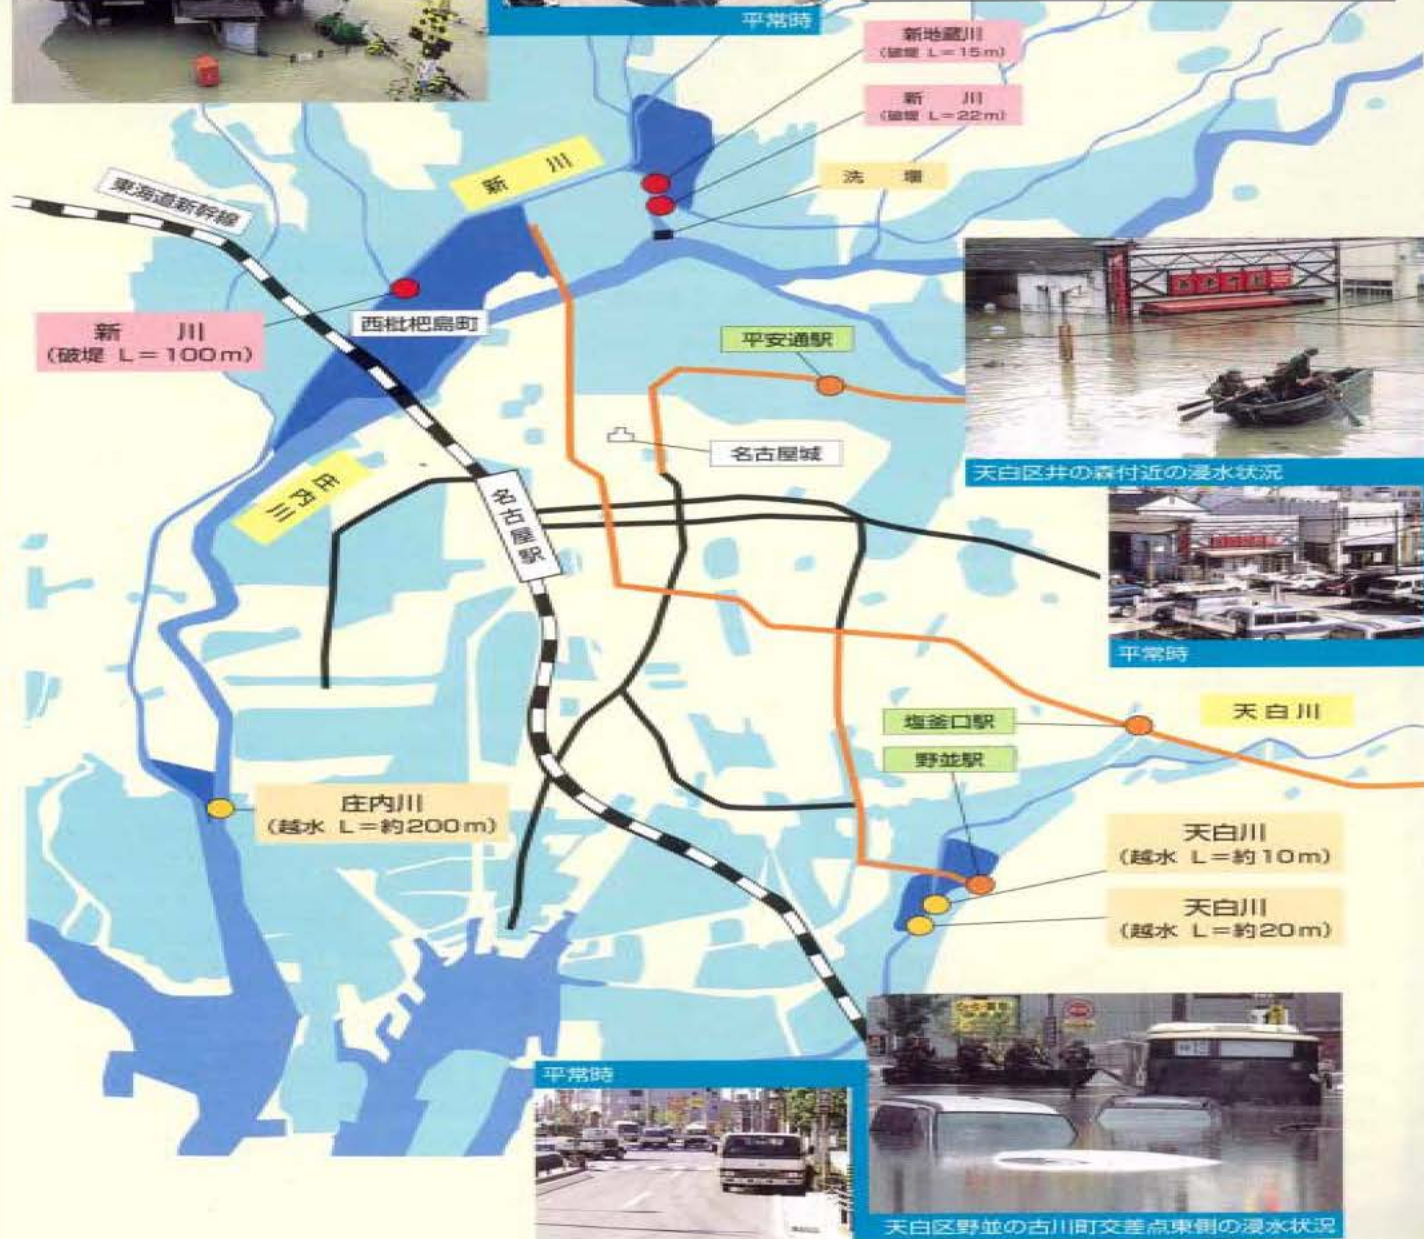
東海豪雨における名古屋市周辺の浸水状況

凡 例	
● 破堤箇所	— 地下鉄
● 越水箇所	— 地下鉄(不通区間)
■ 浸水範囲(外水)	● 浸水した地下鉄駅
■ 浸水範囲(内水)	— 新幹線

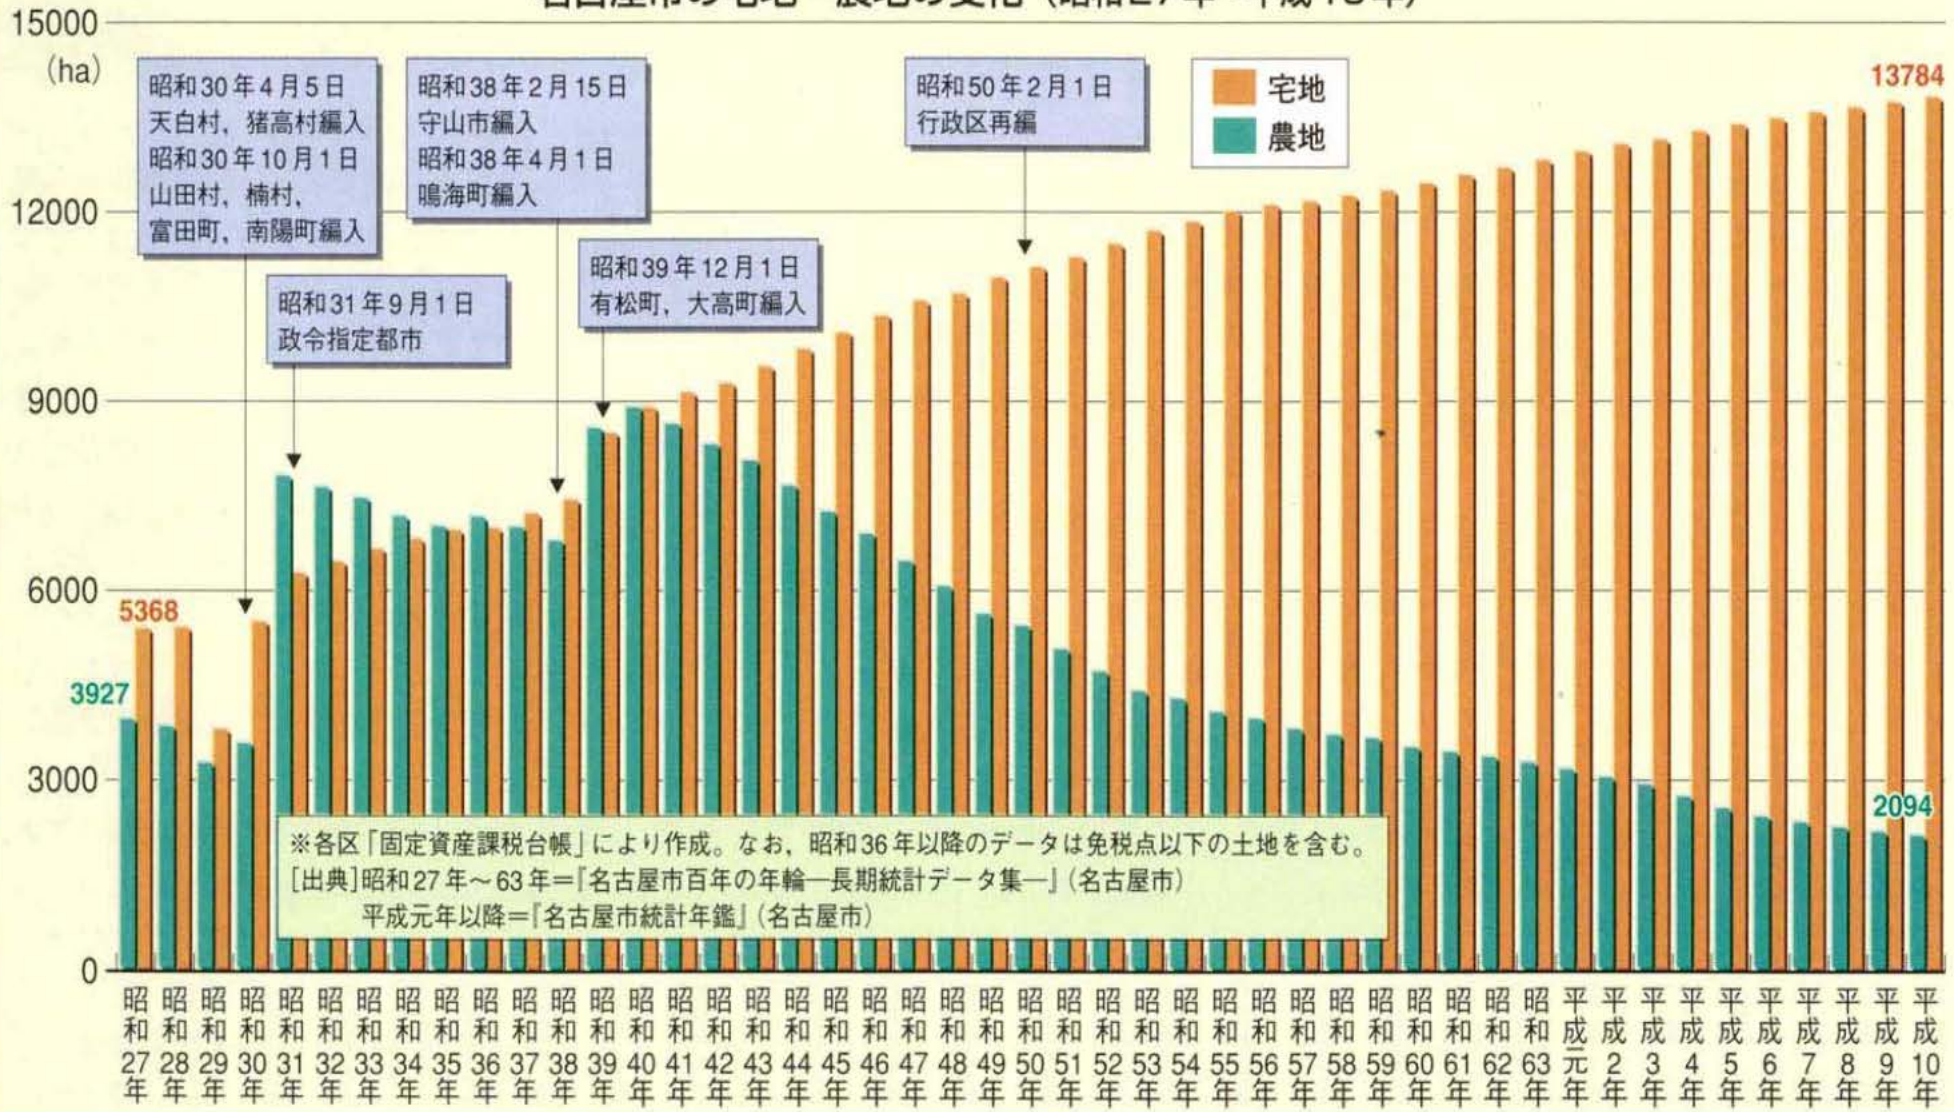
名古屋市の宅地・農地の変化 (昭和27年~平成10年)
