## 3. 猪名川の治水の現状

### 3.1 これまでの治水事業の効果

# 猪名川流域浸水実績図

【昭和28年9月洪水】

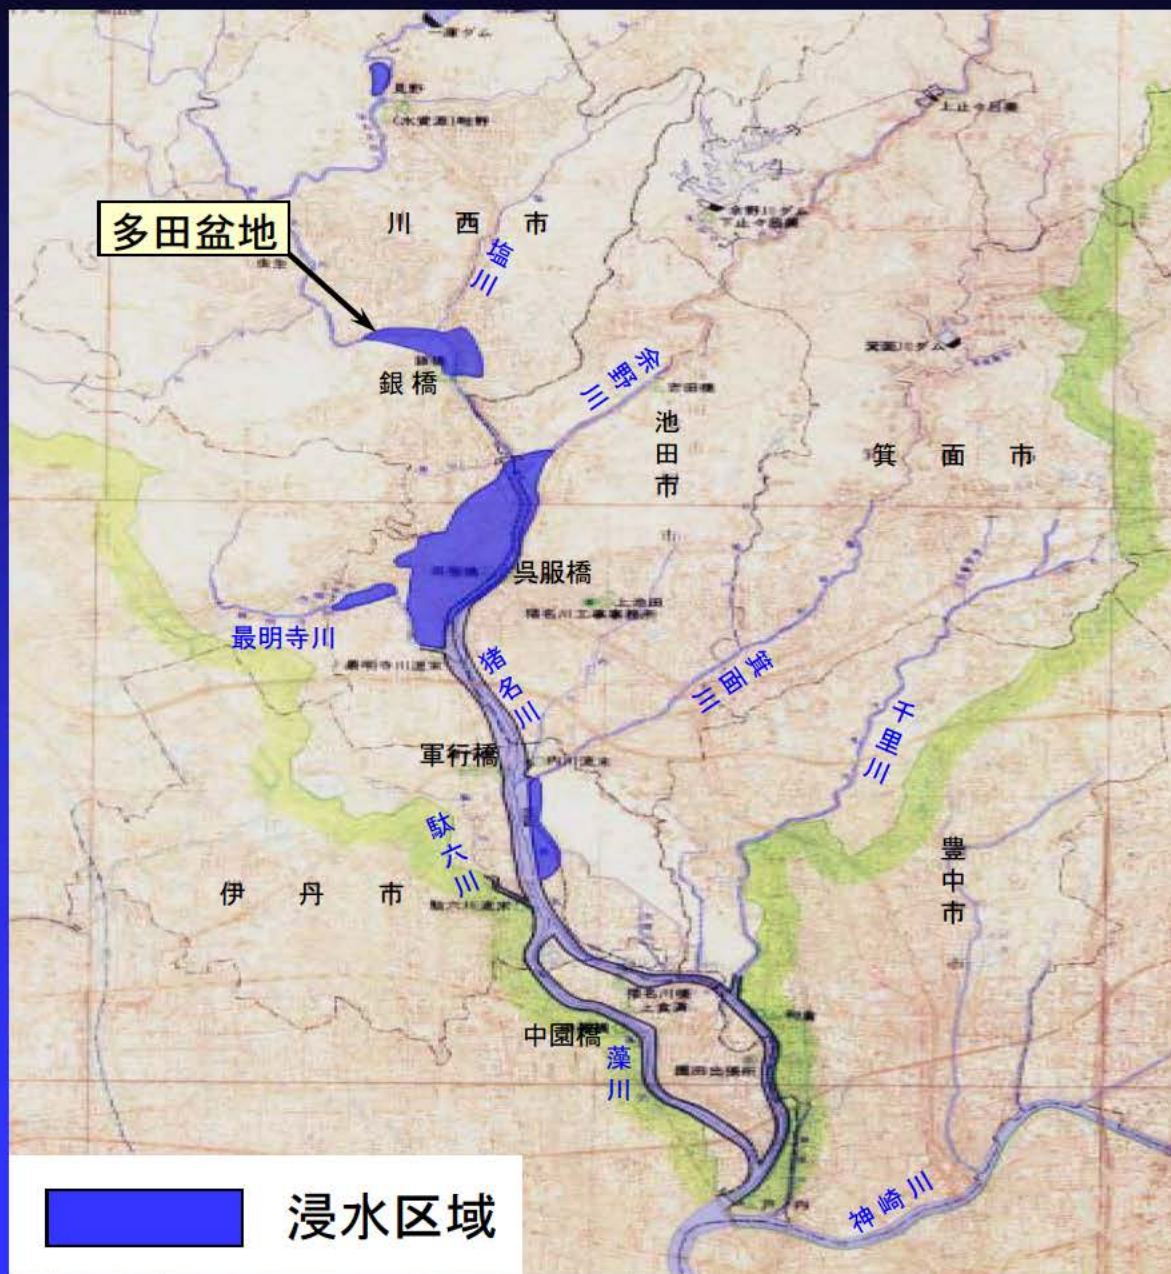
(22日～25日)

台風13号

被害状況

死者 0人

負傷者 12人

全壊流失 41戸

半壊 30戸

床上浸水 1080戸

床下浸水 3910戸

田畑冠水 1220ha

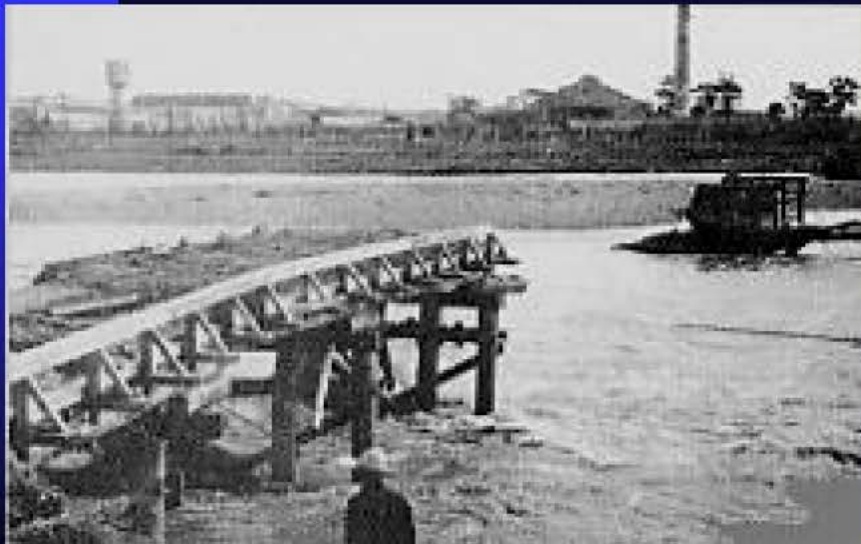
伊丹市桑津橋の流失状況

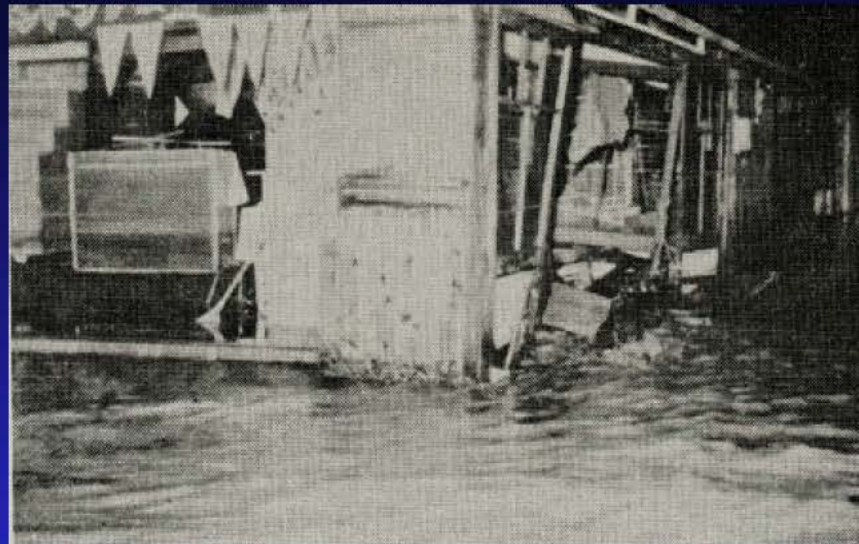
民家の被害状況(中の島)

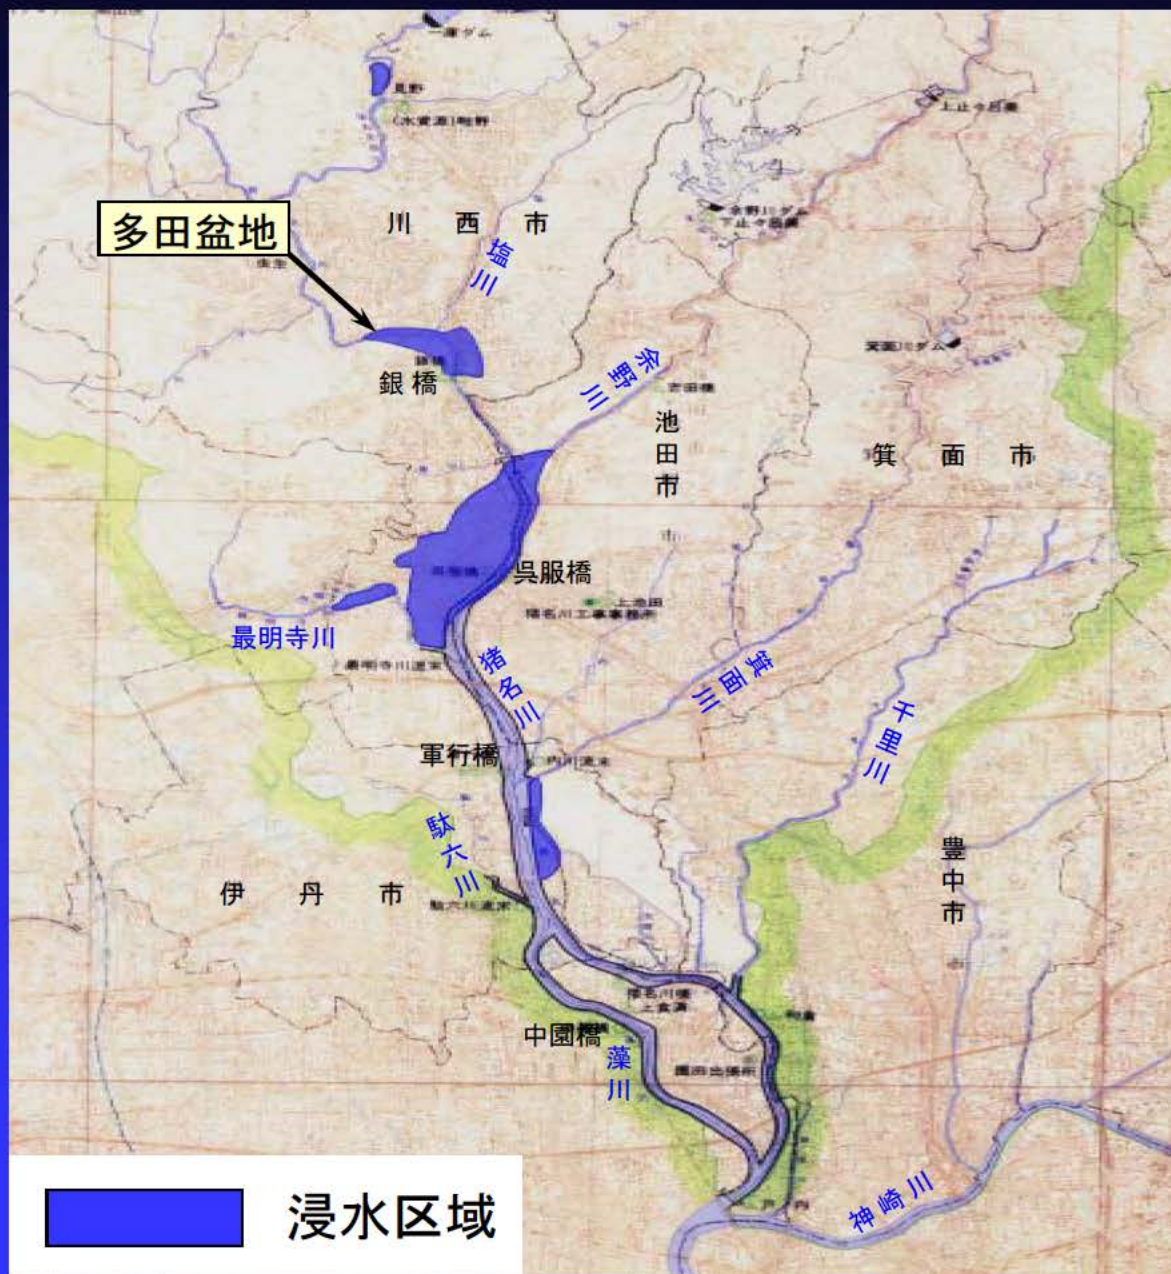
# 猪名川流域浸水実績図

【昭和28年9月洪水】

(22日～25日)

台風13号

被害状況

死者 0人

負傷者 12人

全壊流失 41戸

半壊 30戸

床上浸水 1080戸

床下浸水 3910戸

田畑冠水 1220ha

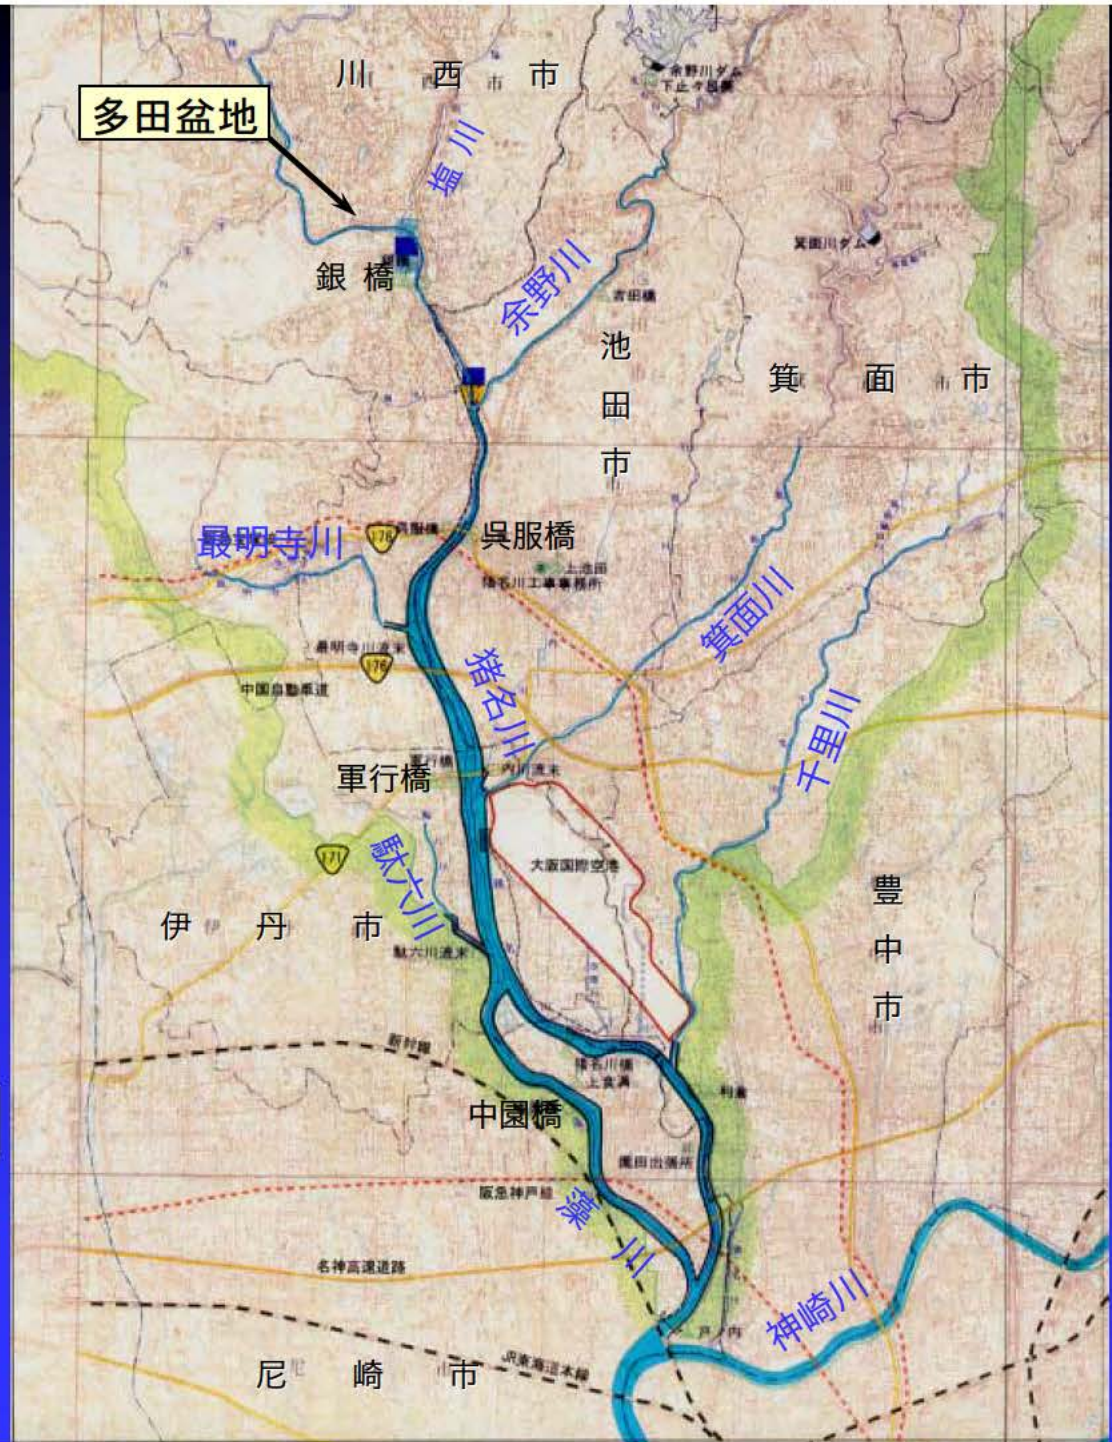
# 猪名川流域 氾濫シミュレーション図

現状で  
昭和28年9月 洪水  
1.0 倍  
実績降雨が降った場合

## 最大浸水深
