猪名川流域浸水実績図

3. 1 これまでの治水事業の効果

3. 猪名川の治水の現状

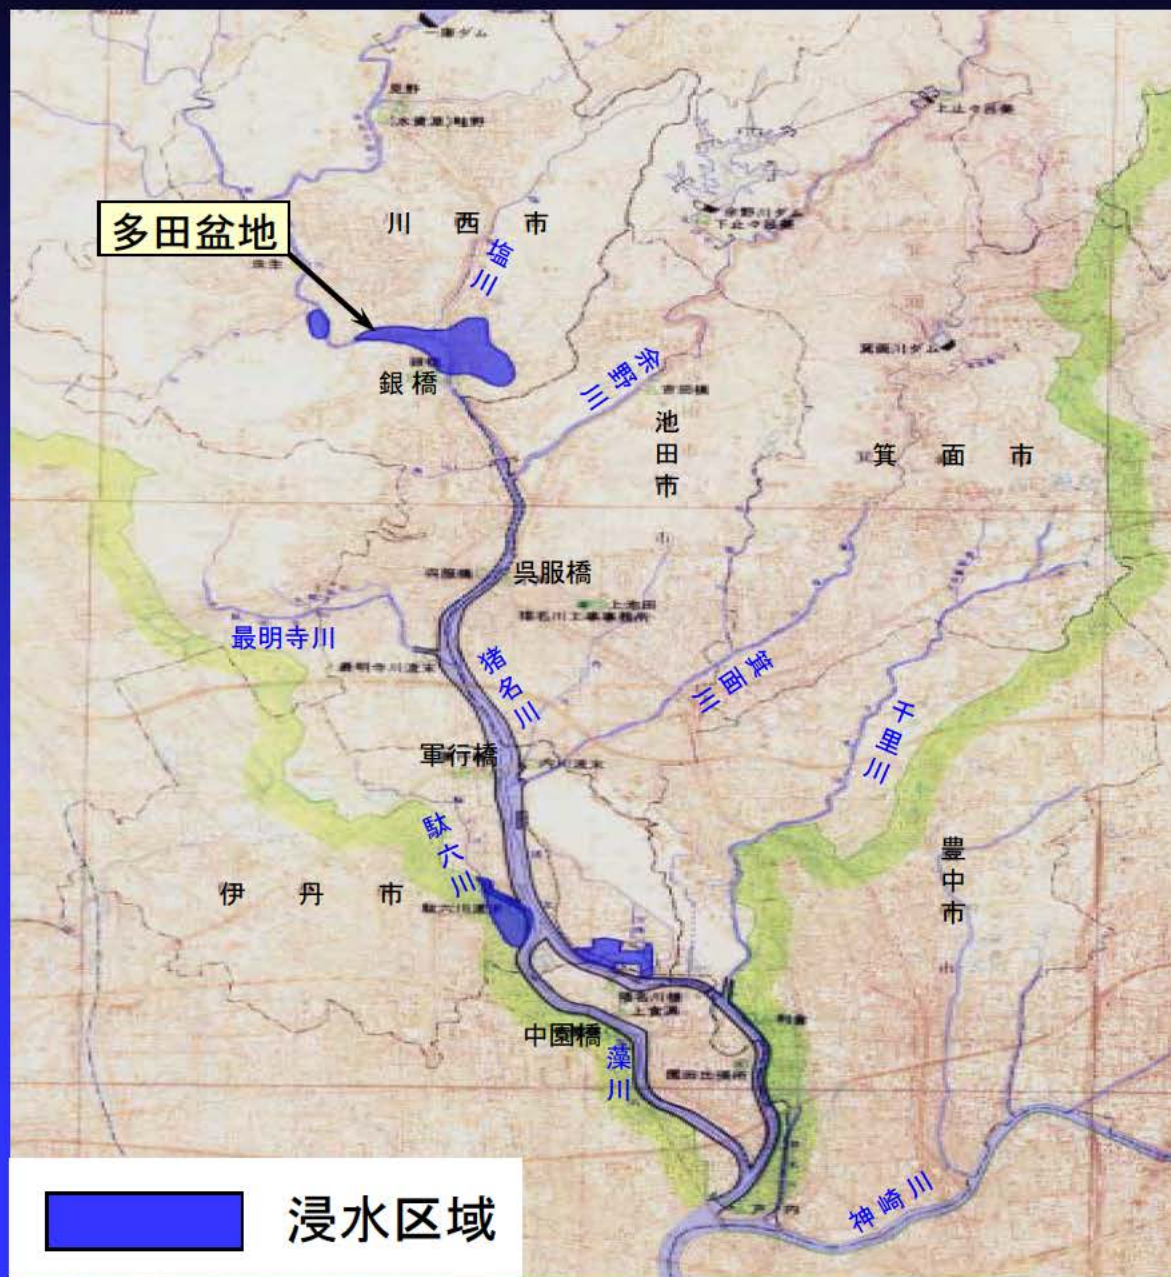
【昭和58年9月洪水】

(24日～28日)

台風10号

被害状況

死者 0人

負傷者 0人

全壊流失 0戸

半壊 8戸

床上浸水 353戸

床下浸水 2854戸

田畑冠水 39 ha

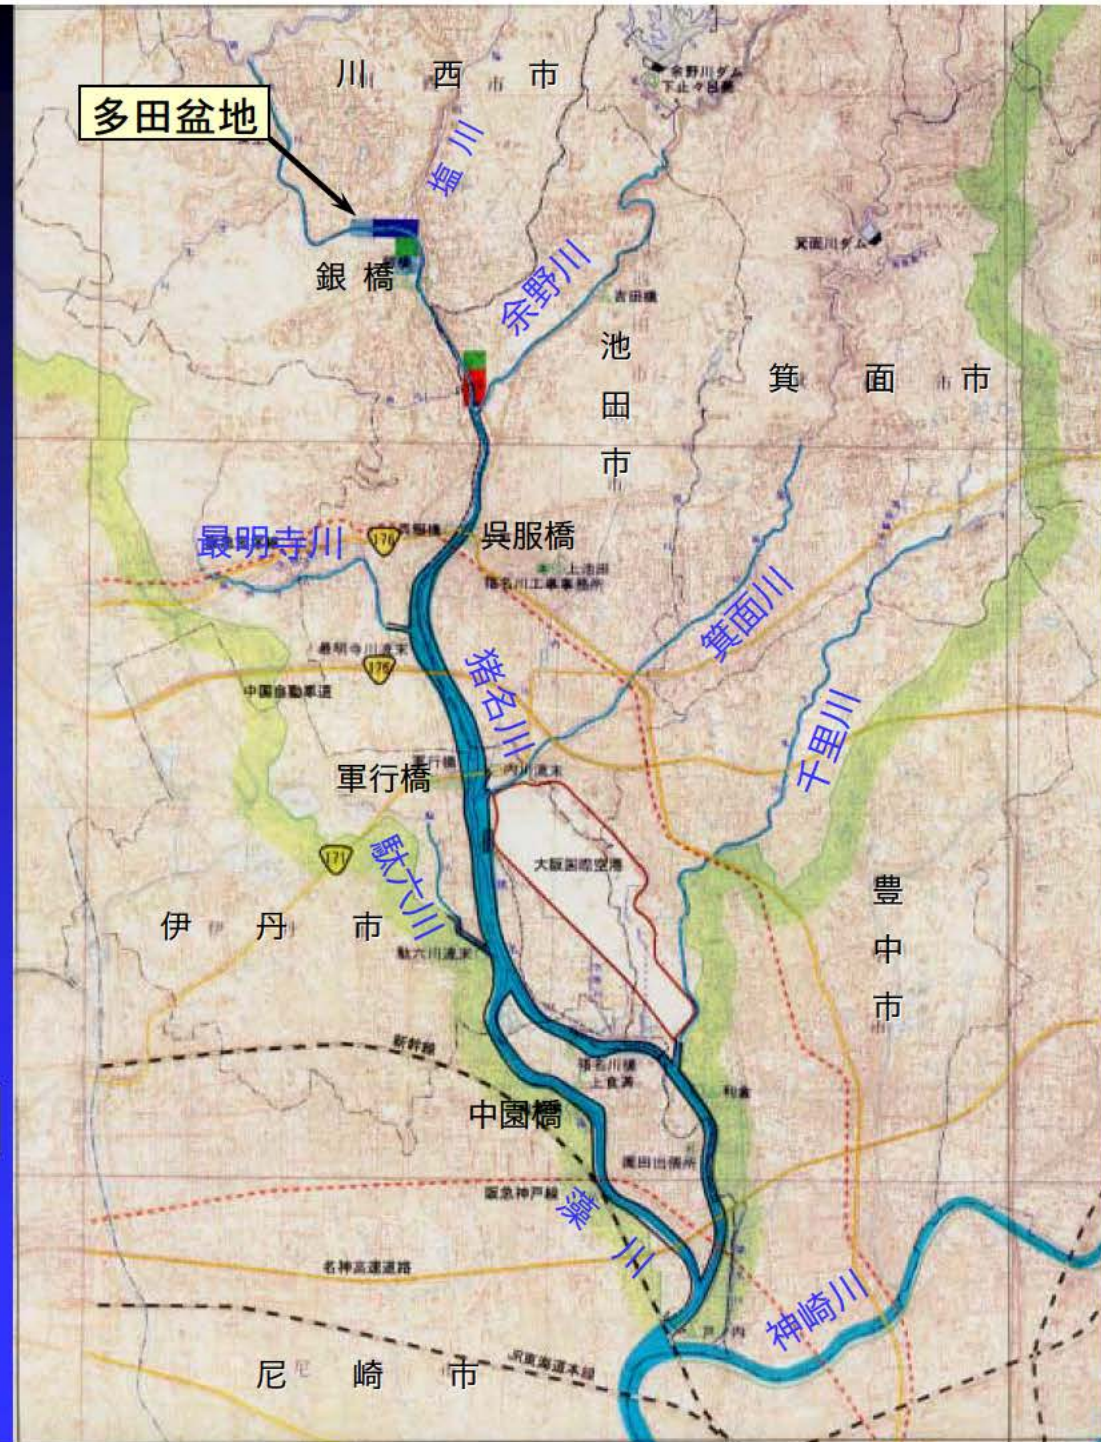
猪名川流域 氾濫シミュレーション図

現状で
昭和58年9月 洪水
1.0 倍
実績降雨が降った場合

最大浸水深

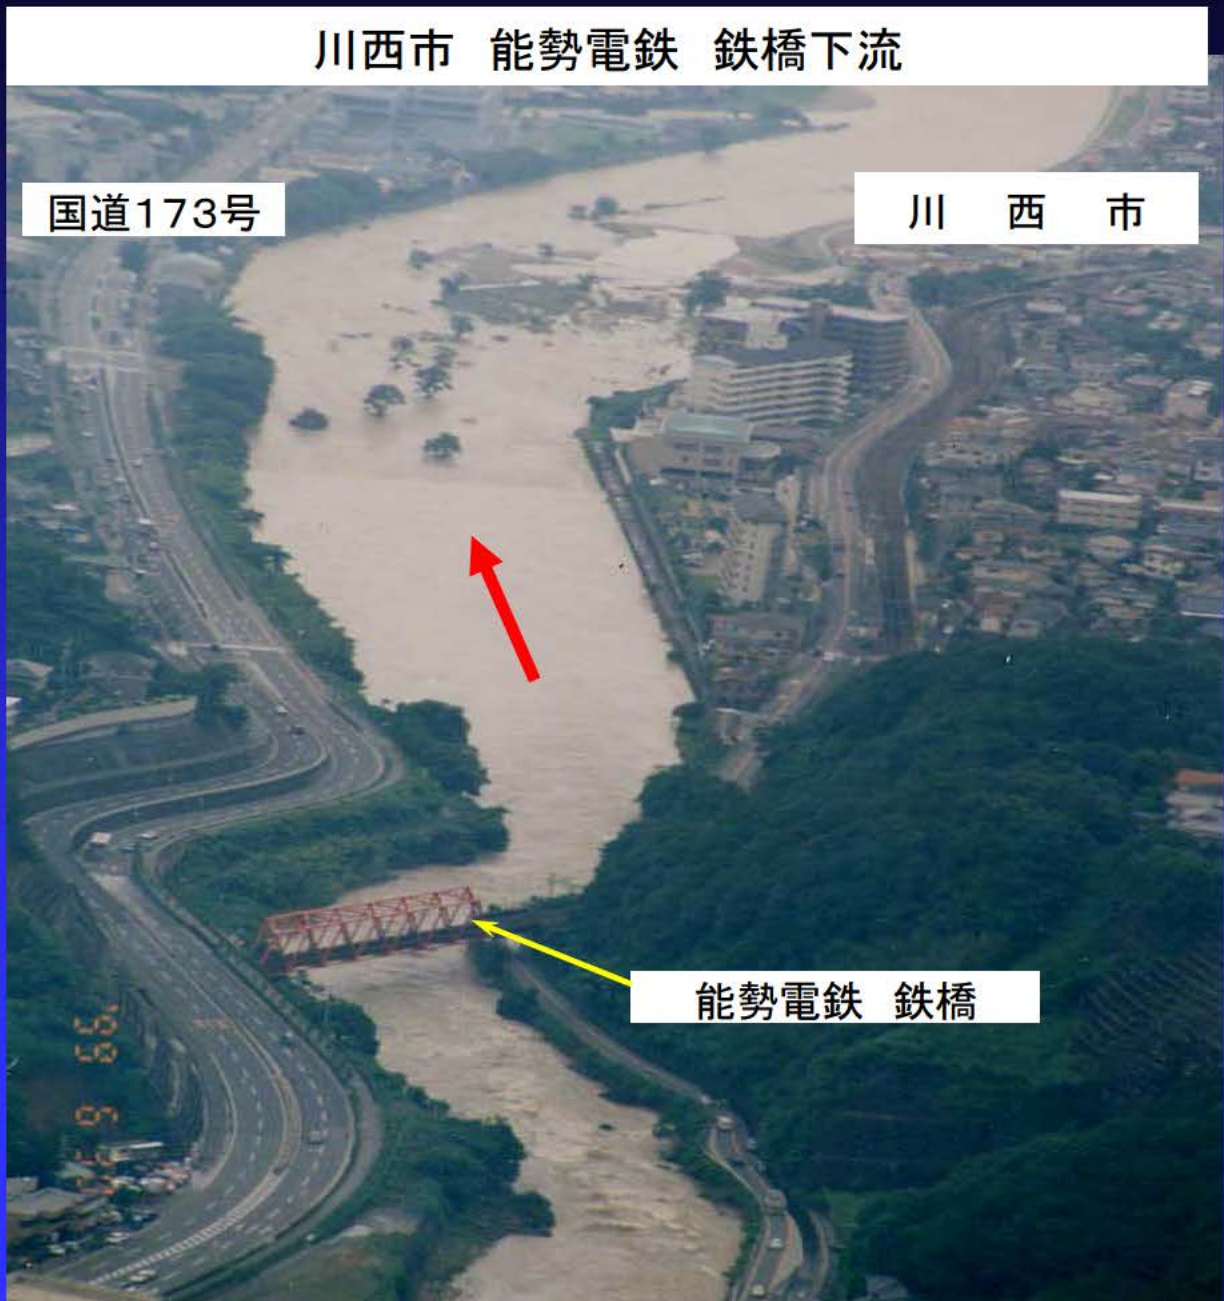
猪名川流域洪水被害状況

【平成11年6月洪水】

(29日～30日)

梅雨前線

被害状況

床上浸水 121戸

床下浸水 835戸

田畑冠水 36 ha

河道改修、一庫ダム事業などにより、以前に比べて浸水被害は減少した。しかし、多田地区では浸水の頻度が高く、その下流川西池田地区も未改修区間が残っている。
