図 1-2-2 ダムの平面図

図 1-2-3 ダムの断面図

### 3. 治水上の必要性

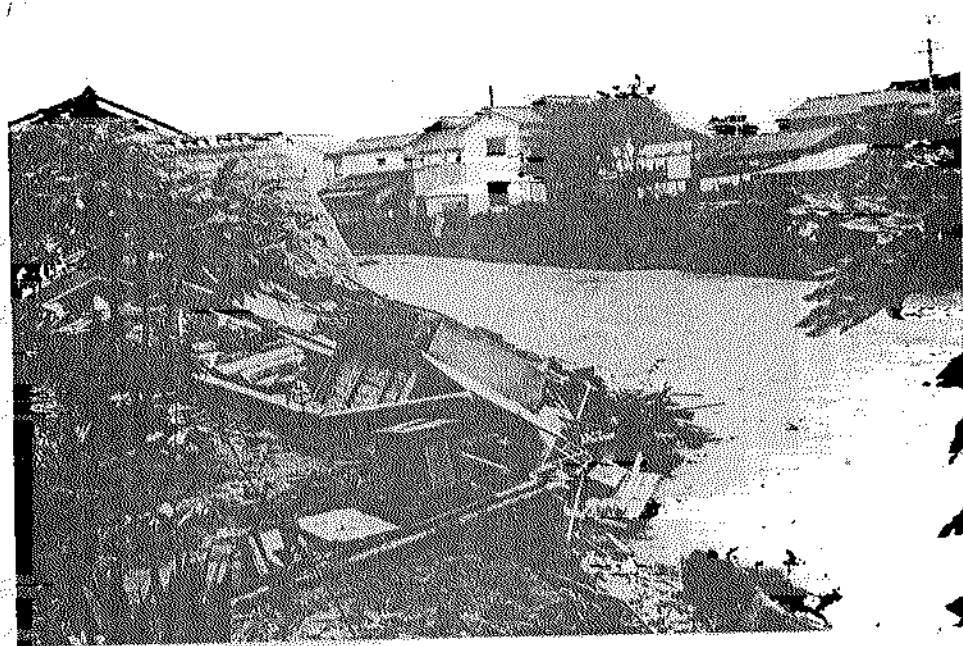
箕面川沿岸（池田市）

昭和42年7月の梅雨前線による洪水では、<sup>ただぼんち</sup>多田盆地での氾濫、主要地方道川西<sup>きさやま</sup>篠山線での冠水をはじめ、右支川<sup>さいめいじがわ</sup>最明寺川が川西市寺畑付近で約300mにわたり決壊、豊中市では左支川千里川左岸が約350m決壊、さらに、<sup>なろく</sup>駄六川や箕面川なども氾濫しました。このため、民家の流失や橋梁の破損・流失、浸水被害などが続出し、多くの住民が避難しました。尼崎市では、猪名川の増水と満潮時とが重なったことから支川が溢れ、市内の半数近い世帯が浸水被害を受けました。

出水の状況（昭和42年7月）

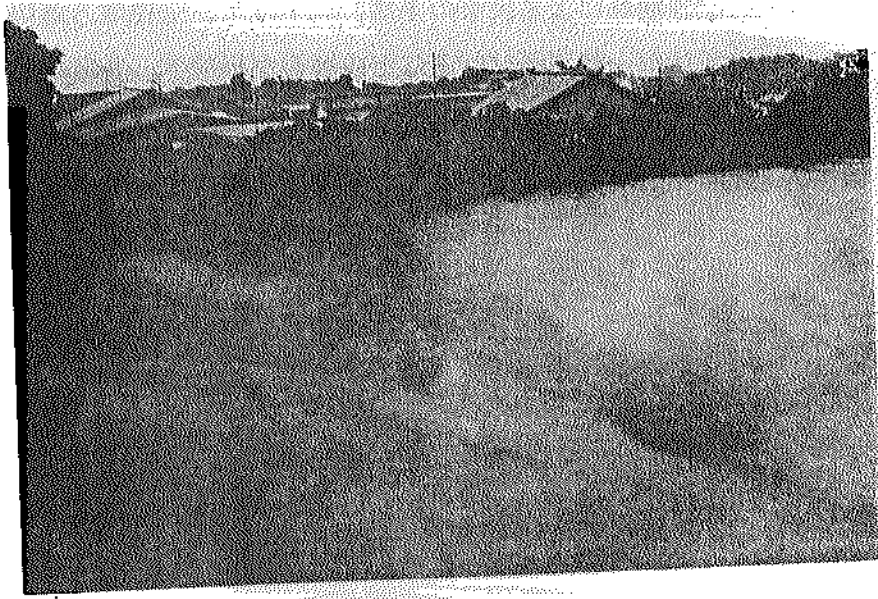
大谷池（池田市）

- 昭和47年7月の梅雨前線による洪水では、多田盆地の氾濫のほか、伊丹、川西、池田、能勢地方での土砂崩れによる民家の半壊、床下浸水、主要地方道川西篠山線などの道路の冠水、能勢電鉄が一時不通になるなどの被害が相次ぎ、多数の住民が避難しました。  
また、池田市五月ヶ丘では長さ100m、幅50mにわたり土砂崩れが起こり民家が半壊したのをはじめ、同市木部、畑地区でも土砂崩れが発生し付近の住民が避難しました。

出水の状況（昭和47年7月）

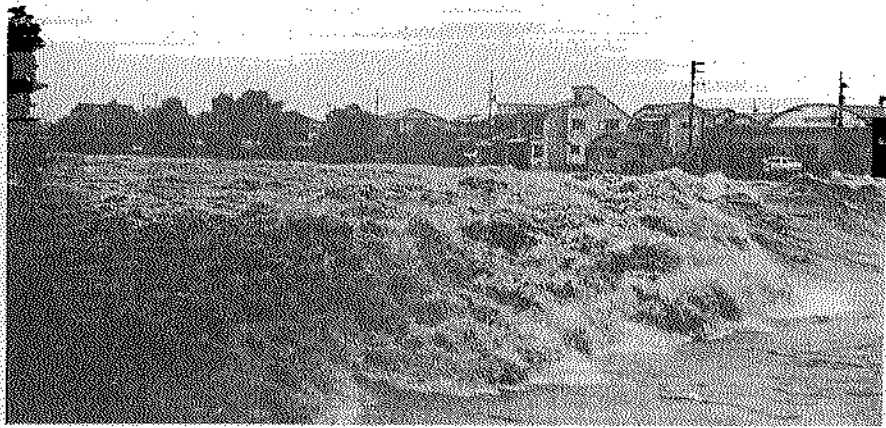
(川西市)

- ・ 昭和58年9月の台風10号による洪水では、多田盆地の氾濫のほか、池田市内を流れる箕面川も増水し、箕面川橋の橋脚が沈下して傾いたため通行止めとなったのをはじめ、各地で河川の増水による床上・床下浸水などのため多数の住民が避難しました。川西市では、国道173号や主要地方道川西篠山線が冠水や土砂崩れで不通となったほか、能勢電鉄も<sup>錦糸橋</sup>絹延橋から多田駅間が冠水し一時不通となりました。

出水の状況 (昭和58年 9月)
