第2節 渇水被害の状況

2. 渇水被害状況(猪名川)

猪名川の渇水被害実績

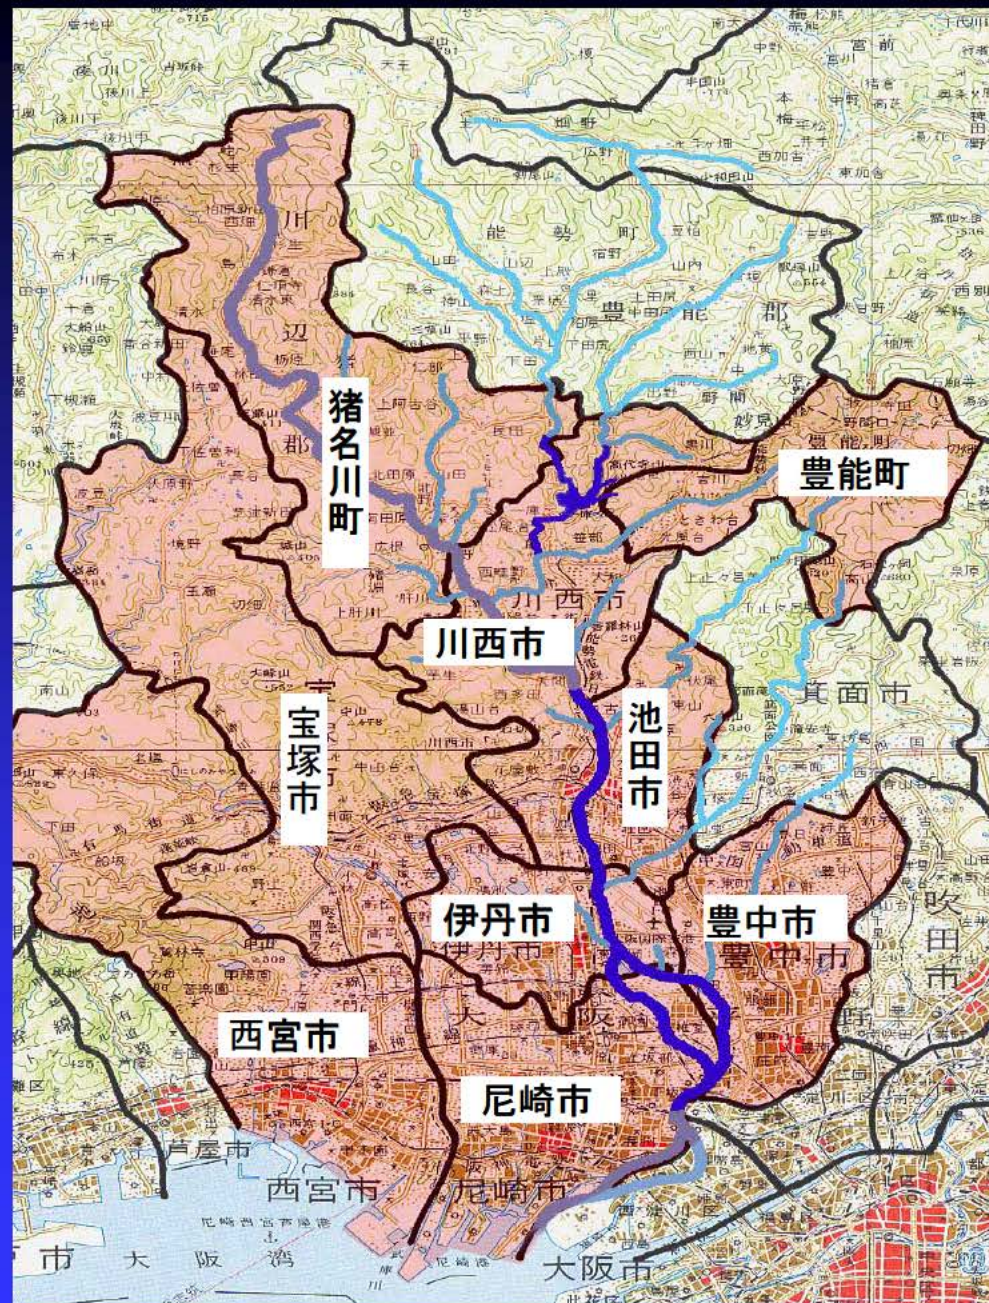
渇水による被害区域

猪名川における渇水被害区域
渇水による被害区域は7市2町
(平成12年度)に及びます。

- 大阪府—
 - ・豊中市
 - ・池田市
 - ・豊能町
- 兵庫県—
 - ・尼崎市
 - ・伊丹市
 - ・宝塚市
 - ・川西市
 - ・西宮市
 - ・猪名川町

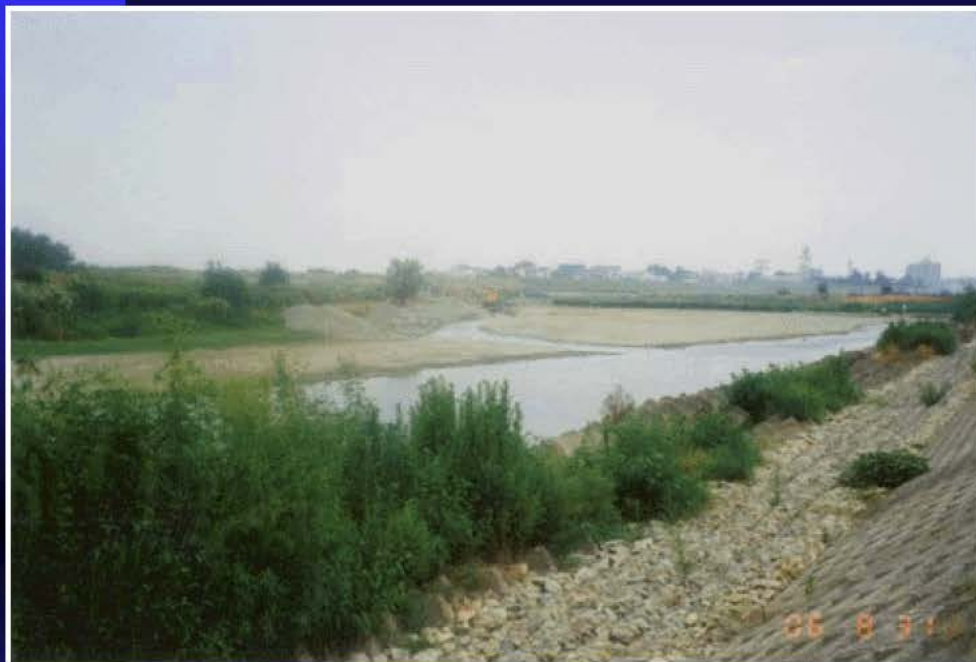
渇水時の三ヶ井井堰付近 (H6. 8. 31)

猪名川における平成6年
渇水時の状況

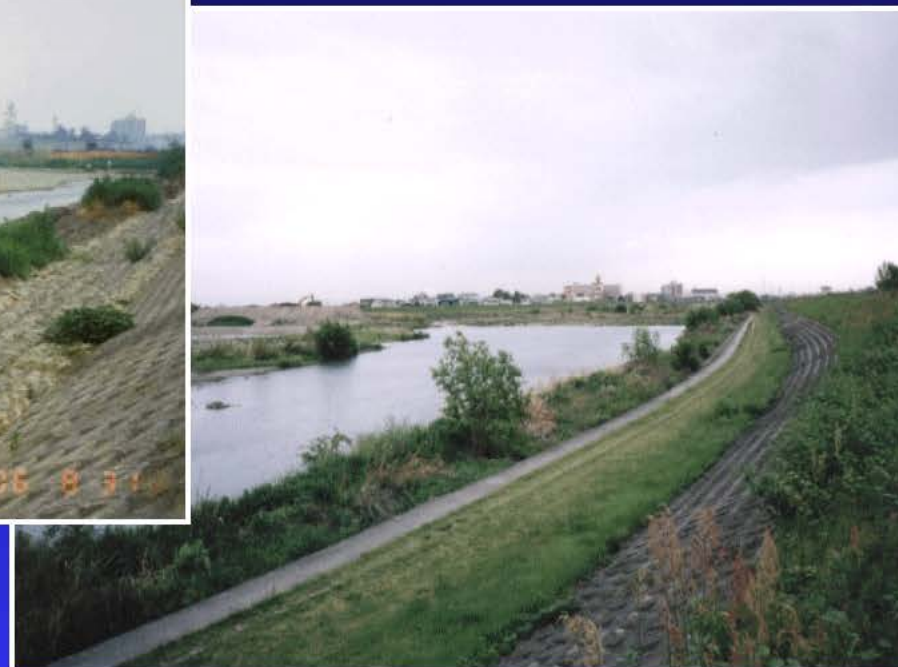
通常時の三ヶ井井堰付近 (H13. 5. 7)

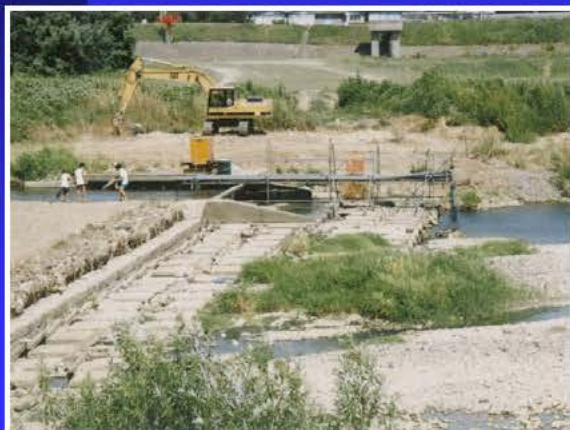
水位低下により
ポンプ取水に
切り替えた状況
