淀川水系流域委員会 第2回利水・水需要管理部会
第1回水位操作WG 合同作業検討会 (H18.8.11) 資料2-2
に河川管理者提供資料番号を付記

河川管理者提供資料

平成18年10月10日
近畿地方整備局

河川管理者への検討・依頼事項への回答

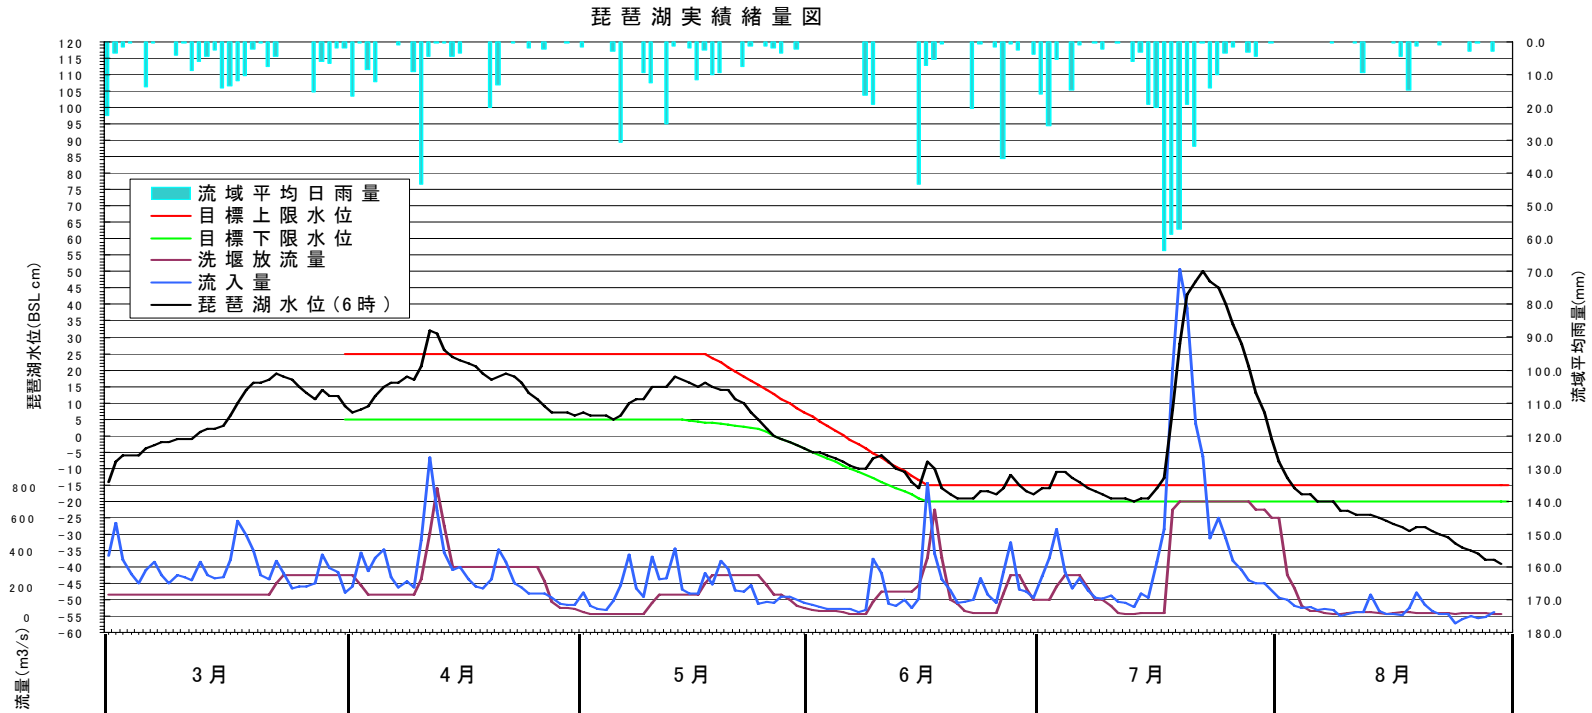
1.2 洗堰操作の状況

前述の気象条件を配慮しつつH18.3.25記者発表「平成18年度生態系に配慮した瀬田川洗堰の試行調査」に基づいて最大限生態系に配慮した瀬田川洗堰の操作を実施した。

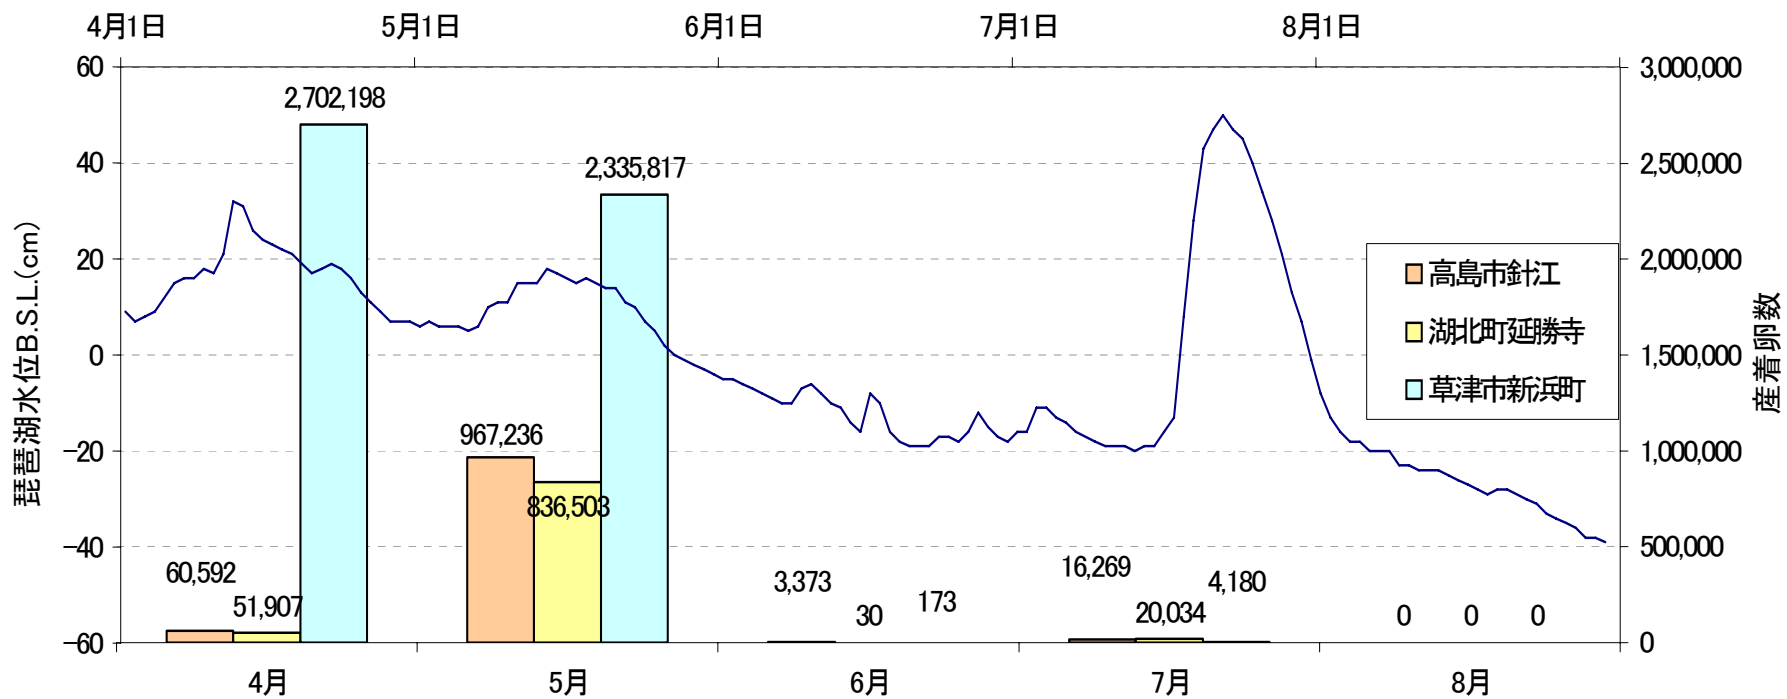
②水位と産卵の関係（コイ・フナ類）

産卵数は、針江と延勝寺では5月に、新浜では4月と5月に多かった。6月以降では大きな産卵は確認されなかった。

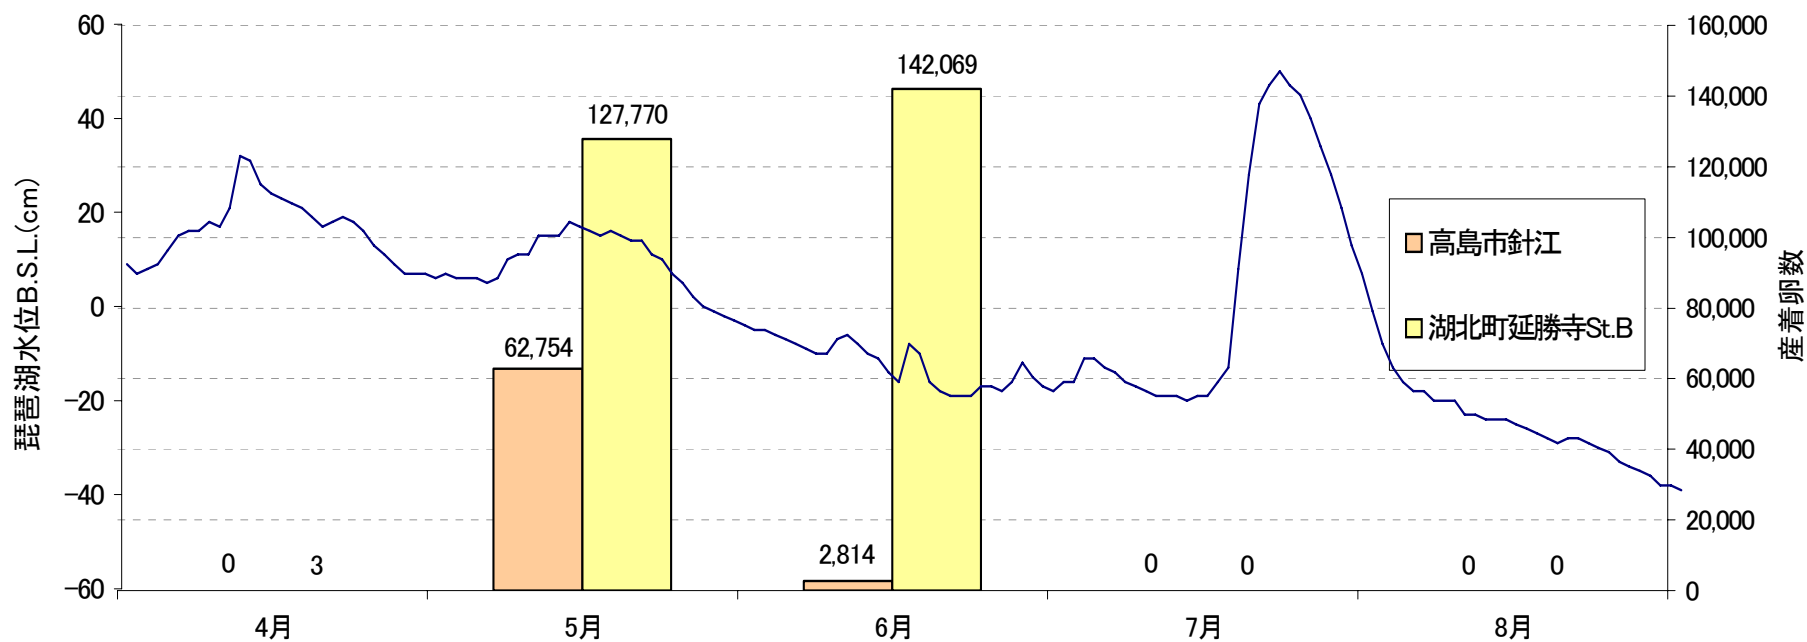
②水位と産卵の関係(ホンモロコ)

ホンモロコの産卵数は、針江では5月に、延勝寺St.Bでは5月と6月に多かった。6月以降では大きな産卵は確認されなかった。

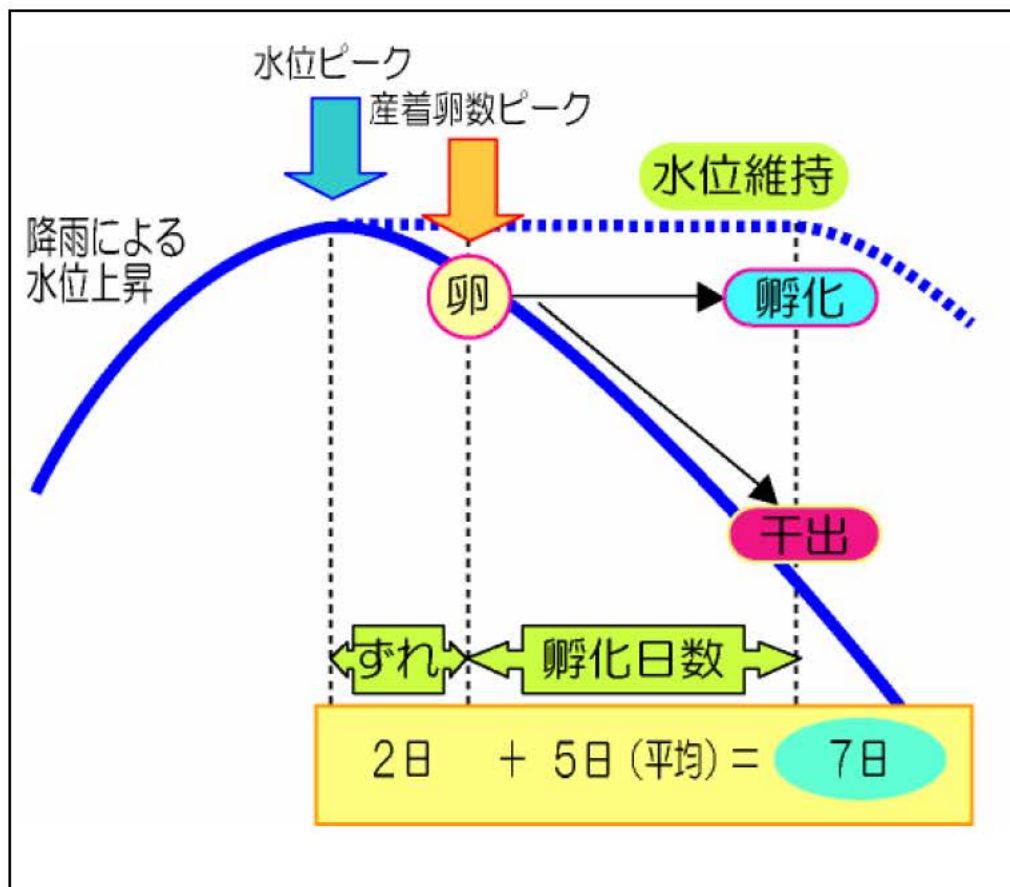
①わかったこと

- ・ 水位ピークの2日後に産着卵数がピークとなる
- ・ 産卵期平均の孵化日数は5日
⇒7日間水位を維持すれば干出を防げると考えられる

- ・ フナ類産卵期間中の水温（機器実測値）の平均は 20.7°C
- ・ フナ類孵化日数は一般的に積算 100°C といわれており、これを用いると

$$\text{孵化日数} = 274.9 / \text{水温} - 7.9$$

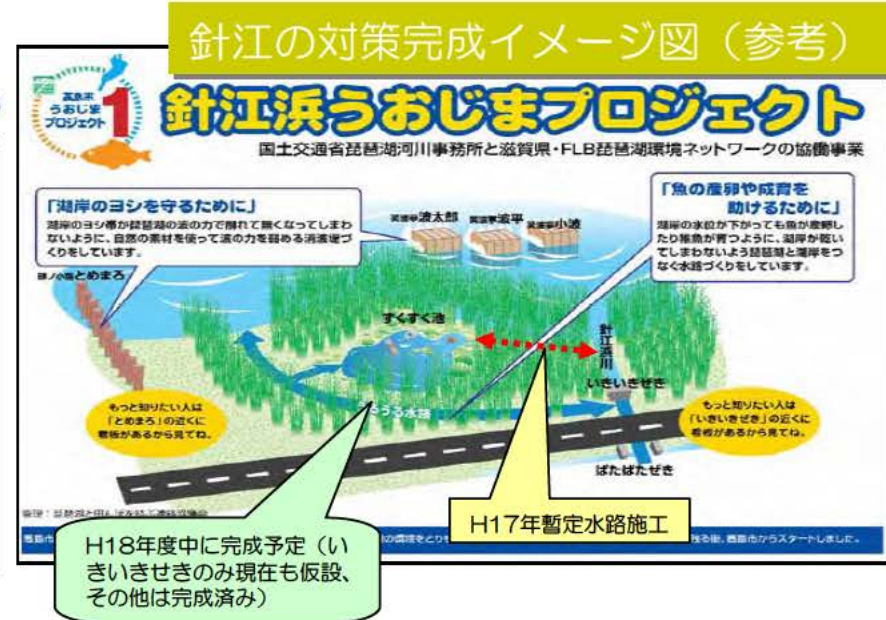
フナ類仔魚採集数から見たプロジェクトの効果

【針江】H16年は、ヨシ奥地の池に仔稚魚が取り残され、最終的には殆どの仔稚魚が死滅したが、H17年、H18年は、プロジェクトの効果により、多くの仔稚魚が琵琶湖に回帰できた。

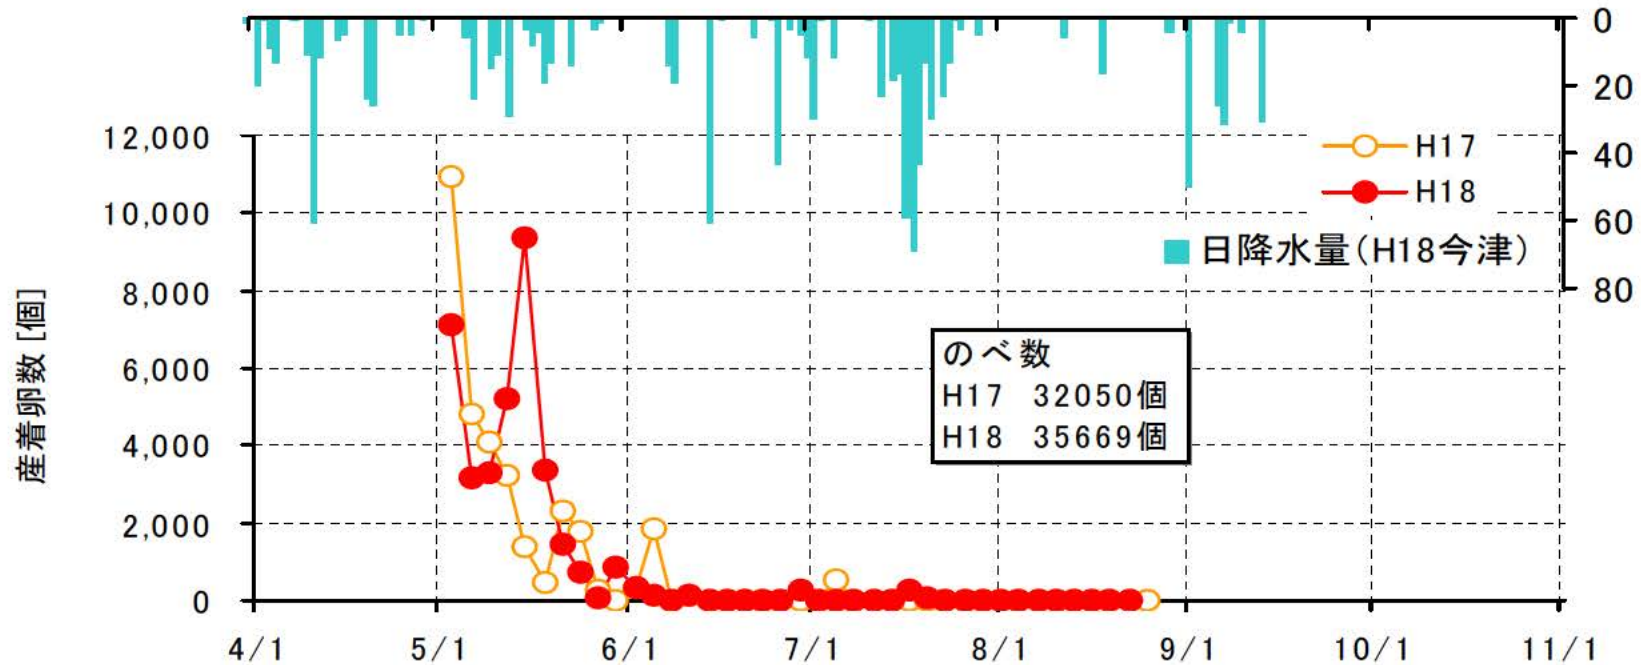
みずすまし水田におけるキンランへのコイ・フナ類産着卵数

みずすまし水田でのコイ・フナ類のキンラン産着卵のべ確認数は約3.5万個でありH17の約110%であった

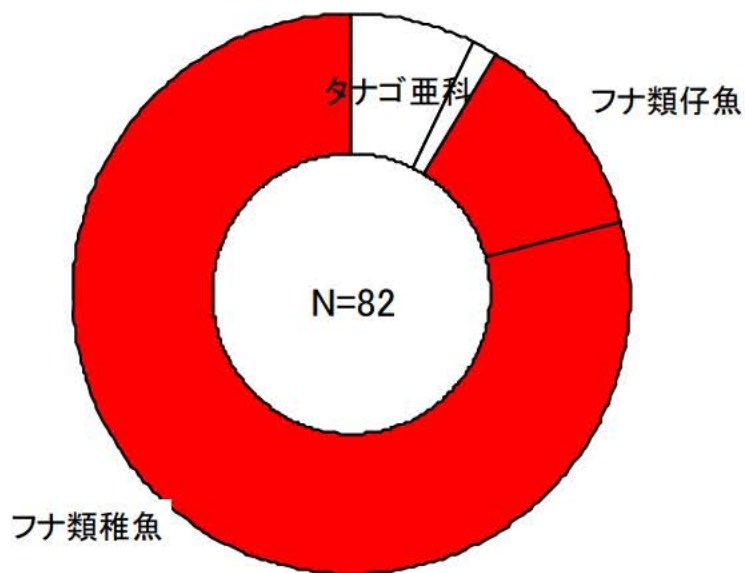
タモ網(池内)で採集された魚類

フナ類が多くその他の魚類の利用は少ない

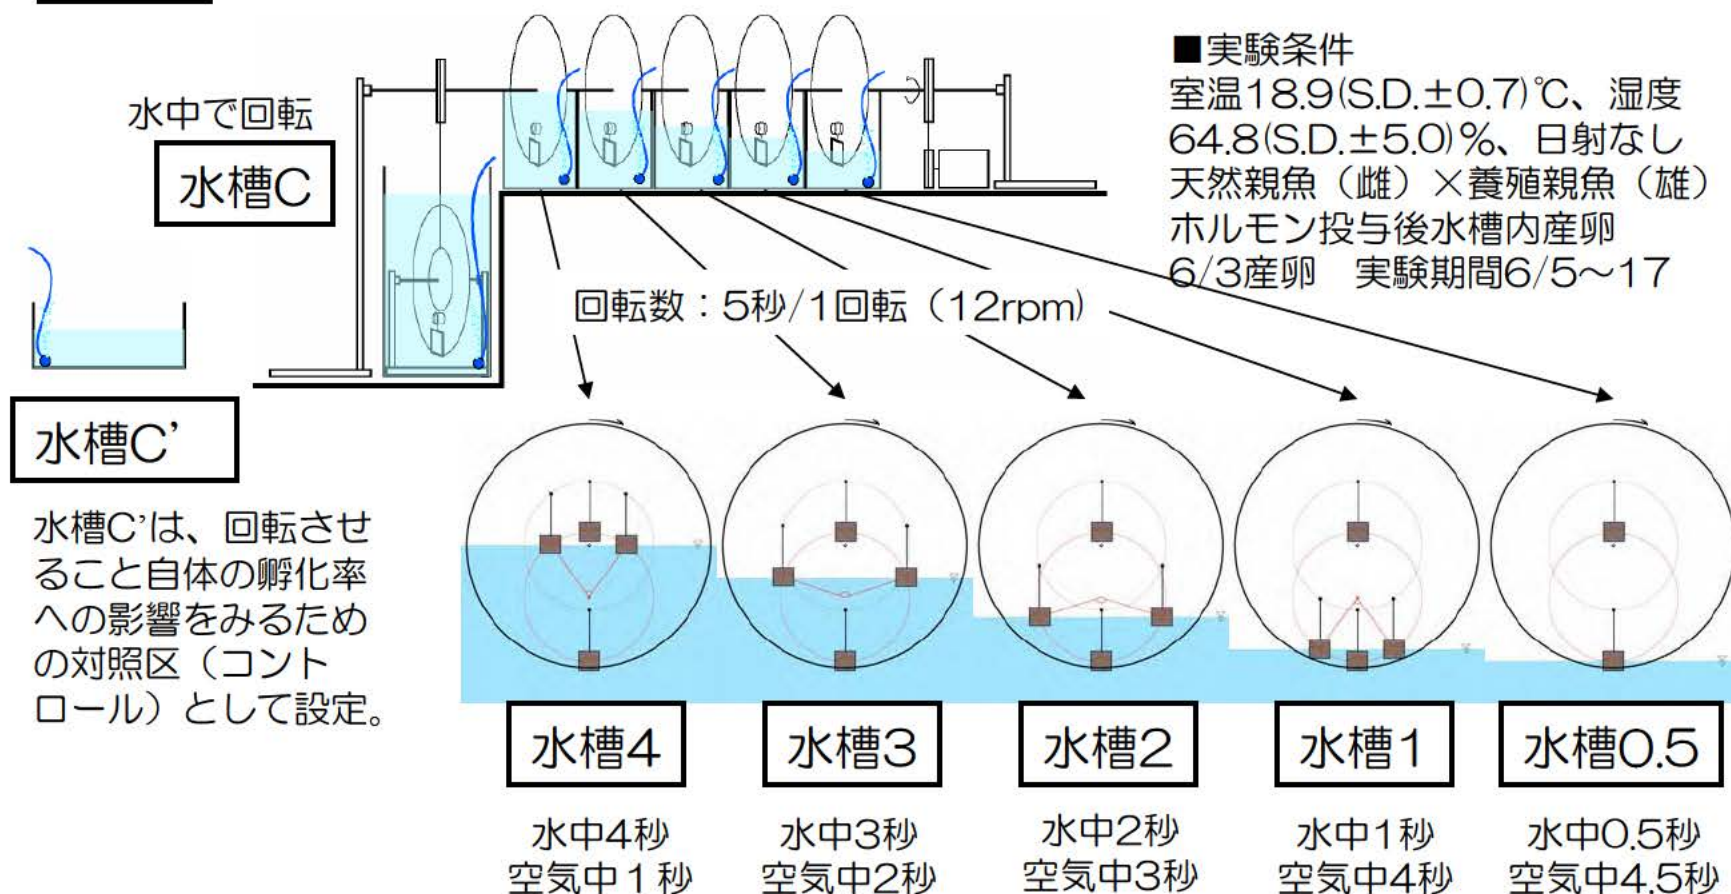
方法

・波浪により冠水・干出を繰り返す条件を再現した。
