生物から見た琵琶湖と淀川の水位変動

水位操作WGリーダー
西野麻知子

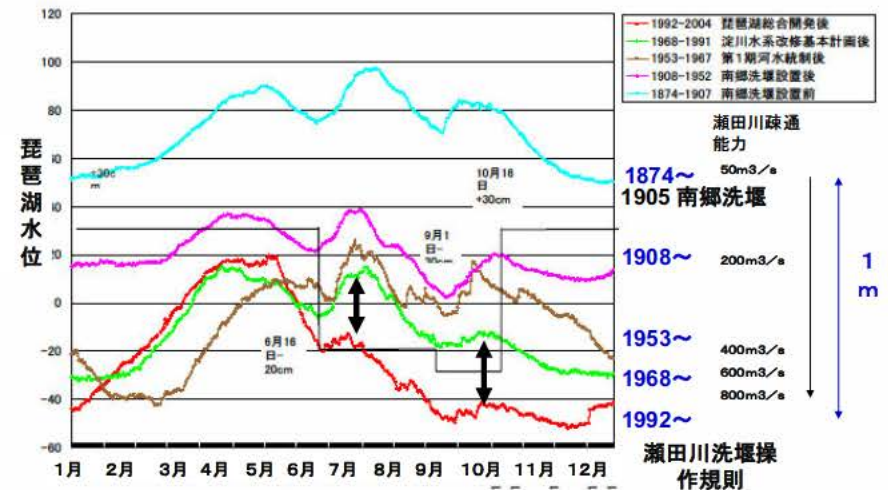
琵琶湖における水位変動パターンの変化

→ 1992年以降、6-9月に水位が上昇しなくなっている

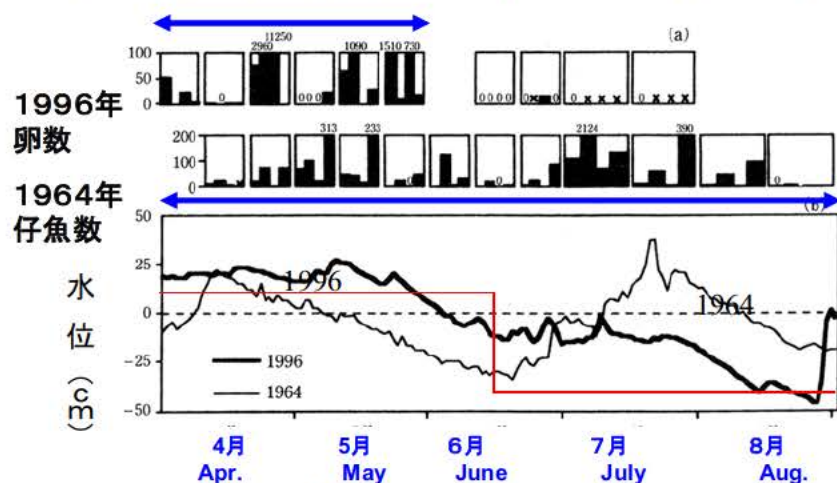
水位操作規則制定とフナ類の繁殖期の短縮

Before and after the established operation rule of Lake Biwa water level in 1992

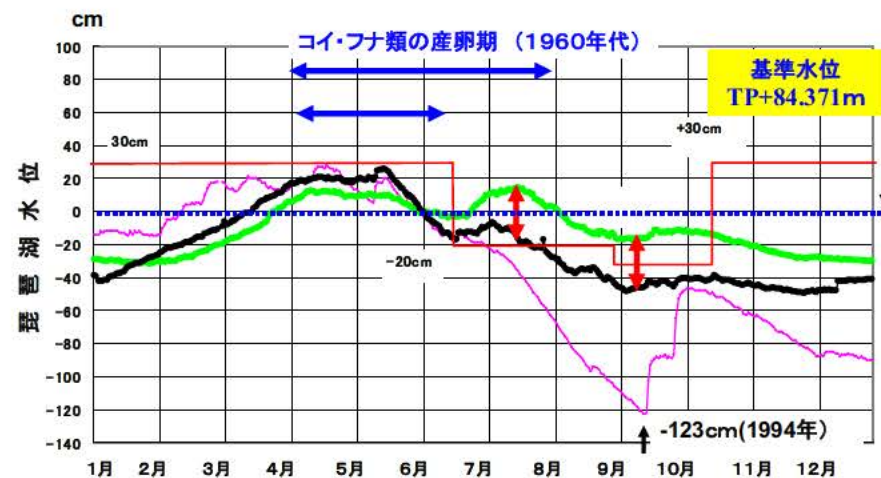
琵琶湖の日平均水位変動の変化

1962~1991 (—); 1992~2000 (—)

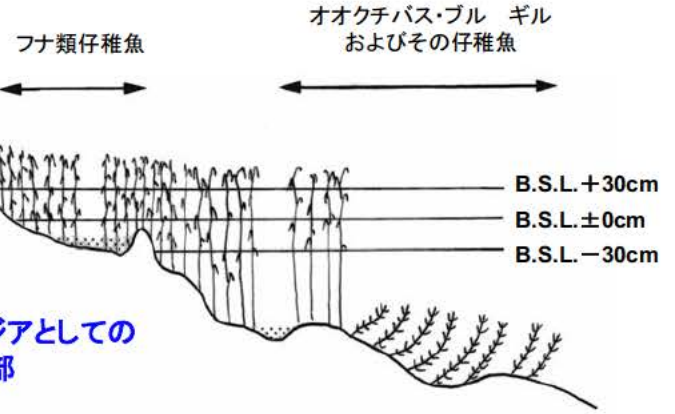
琵琶湖周辺のヨシ帯における在来のフナ類仔稚魚とオオクチバス、ブルーギルおよびその仔稚魚の分布模式図。網かけ部はリター層。(西野他、印刷中)
