# 大戸川ダム建設事業について

- 現在の計画概要
- 事業のこれまでの経緯

国土交通省

大戸川ダム工事事務所

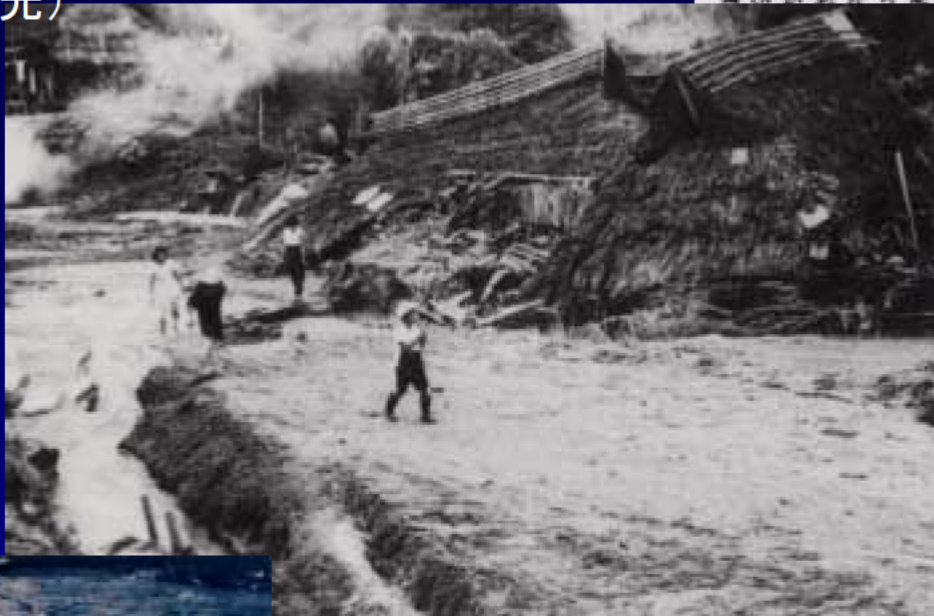
裏山の崩壊 溪流の埋没による被災状況  
(信楽町多羅尾地先)

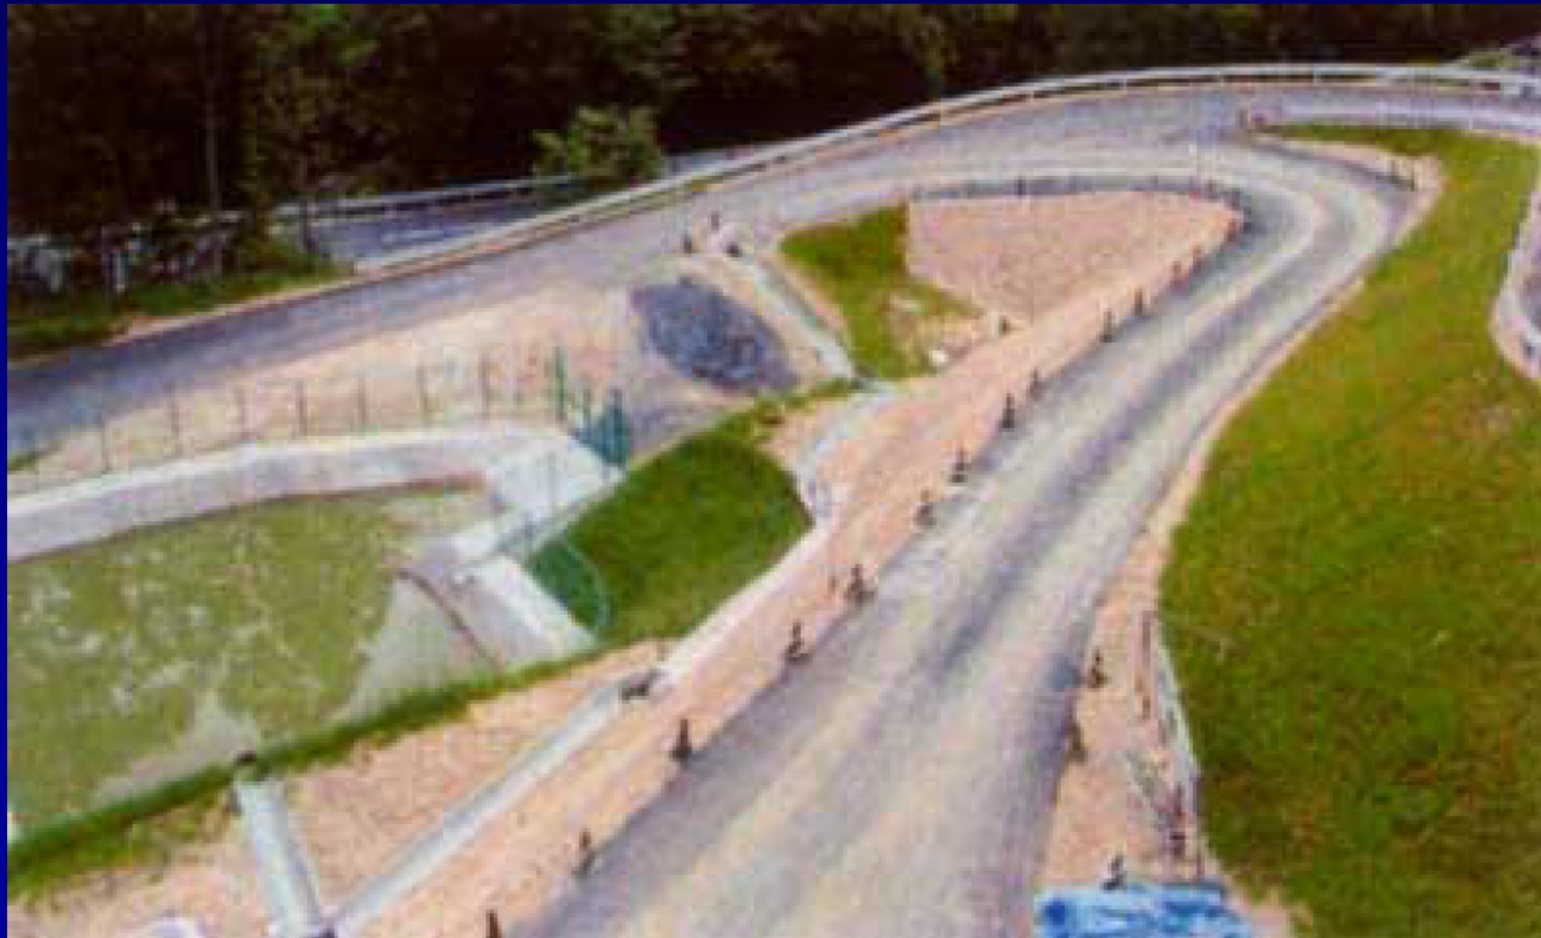
工事中の濁水の流出を防止するため、沈砂池で濁りの原因となる浮遊物質を沈降させ、上澄みだけを放流するようにします。道路からの濁水は、法面の保護や路面の舗装などの対策により、最小限にとどめます。

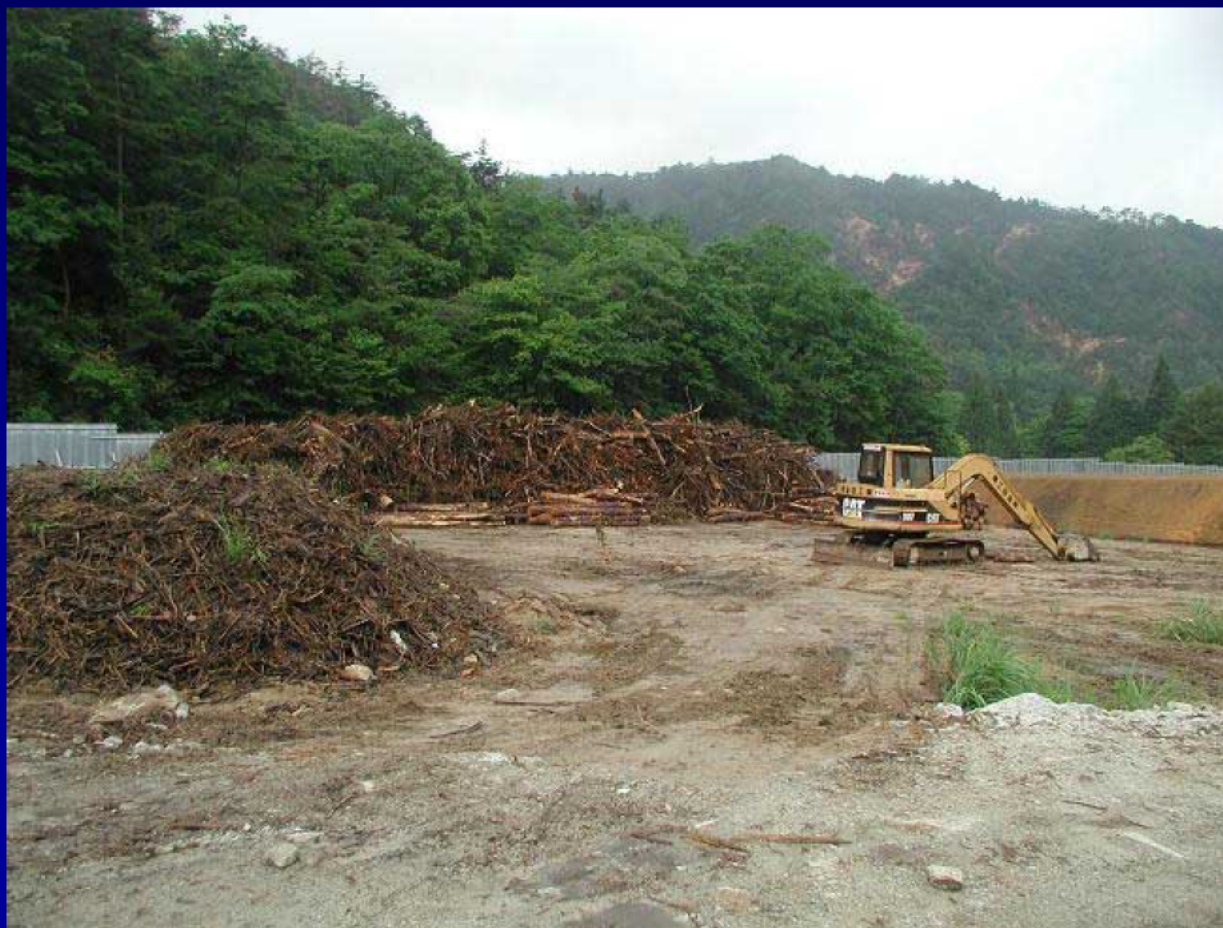
工事のために伐採した木をチップ状に加工し、工事で発生した表土と混ぜて法面の緑化に再利用します。あわせて、焼却処分による二酸化炭素の発生を防ぎます。
