川上ダム建設事業の概要

平成14年4月5日

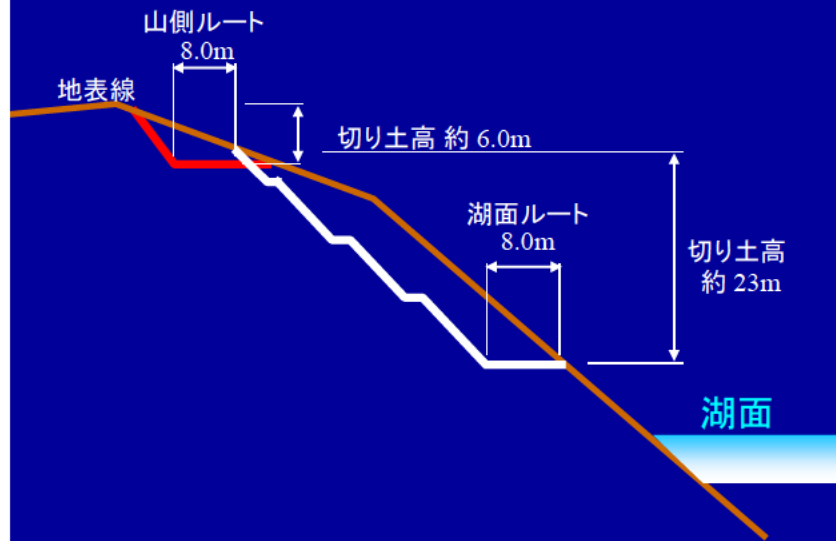
土地改変面積を低減させた 付替道路計画

付け替え道路 湖面ルートと山側ルートの比較

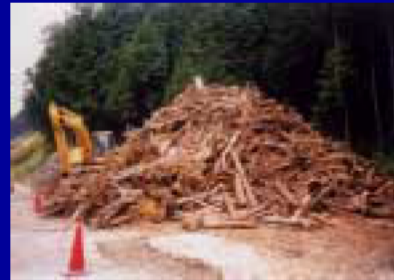
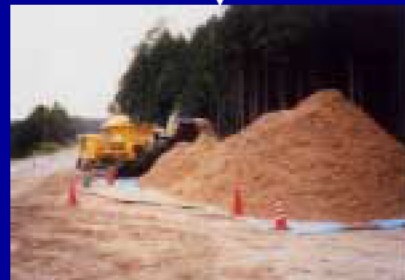
発生木材のリサイクル

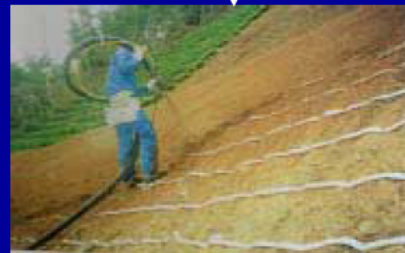
抜根のチップ化

堆肥化、法面の緑化基材として利用

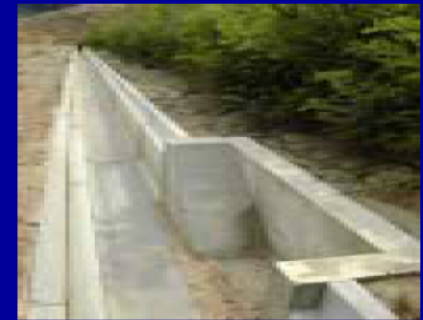
環境側溝
転落した小動物が這い出せる構造

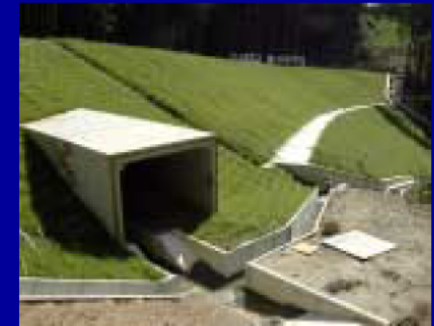
道路横断施設
ロードキルの減少が期待される。
