第4節

越水破堤、浸透 洗掘により
破堤が生じる可能性のある区間

1. 破堤条件の設定

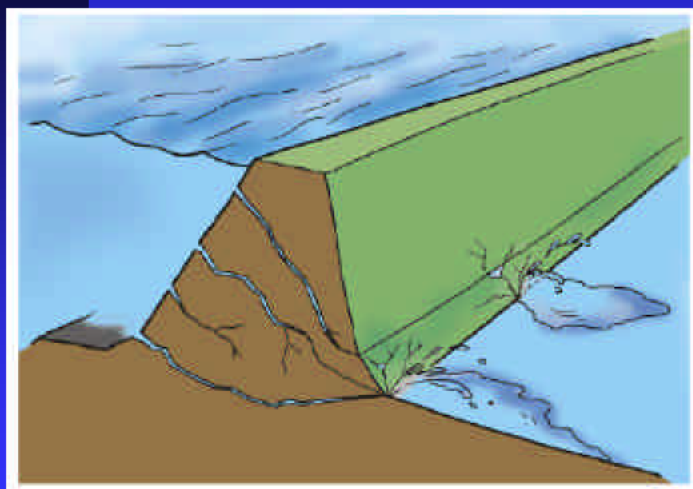
■破堤とは

洪水や降雨等の外力に対して、堤防が耐えられなくなり堤防が崩れる現象

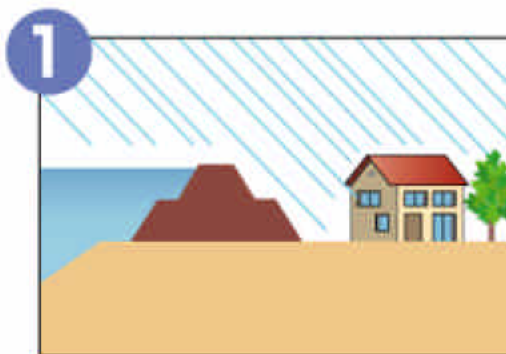
大雨などによる洪水で河川の水かさが増す。

- 洪水が堤防の高さを超えて溢れることにより、川裏（宅地等のある方）の堤防が崩れる現象

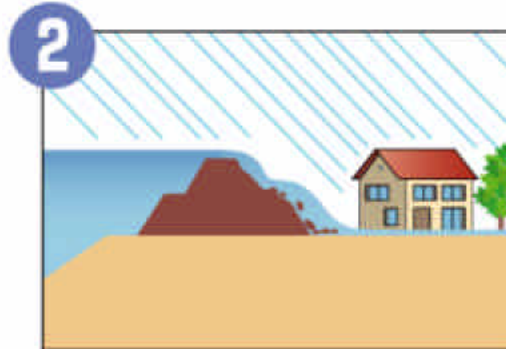
河川の水が堤防を越え、街側の堤防がくずれはじめる。

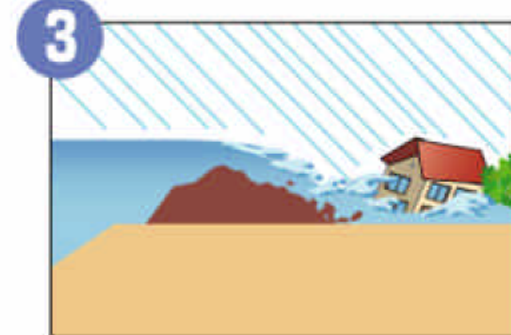
堤防を押し潰して、水が一気に街側に流れ出る。

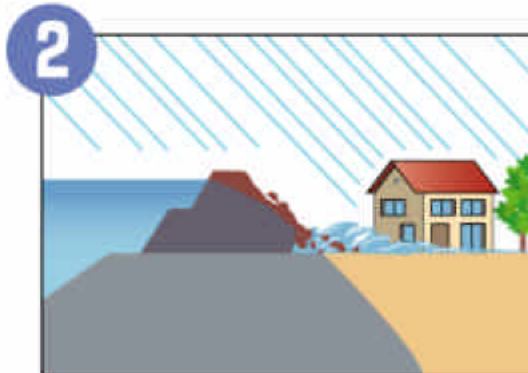
街側に水がしみ出て、もろくなった堤防がくずれはじめる。

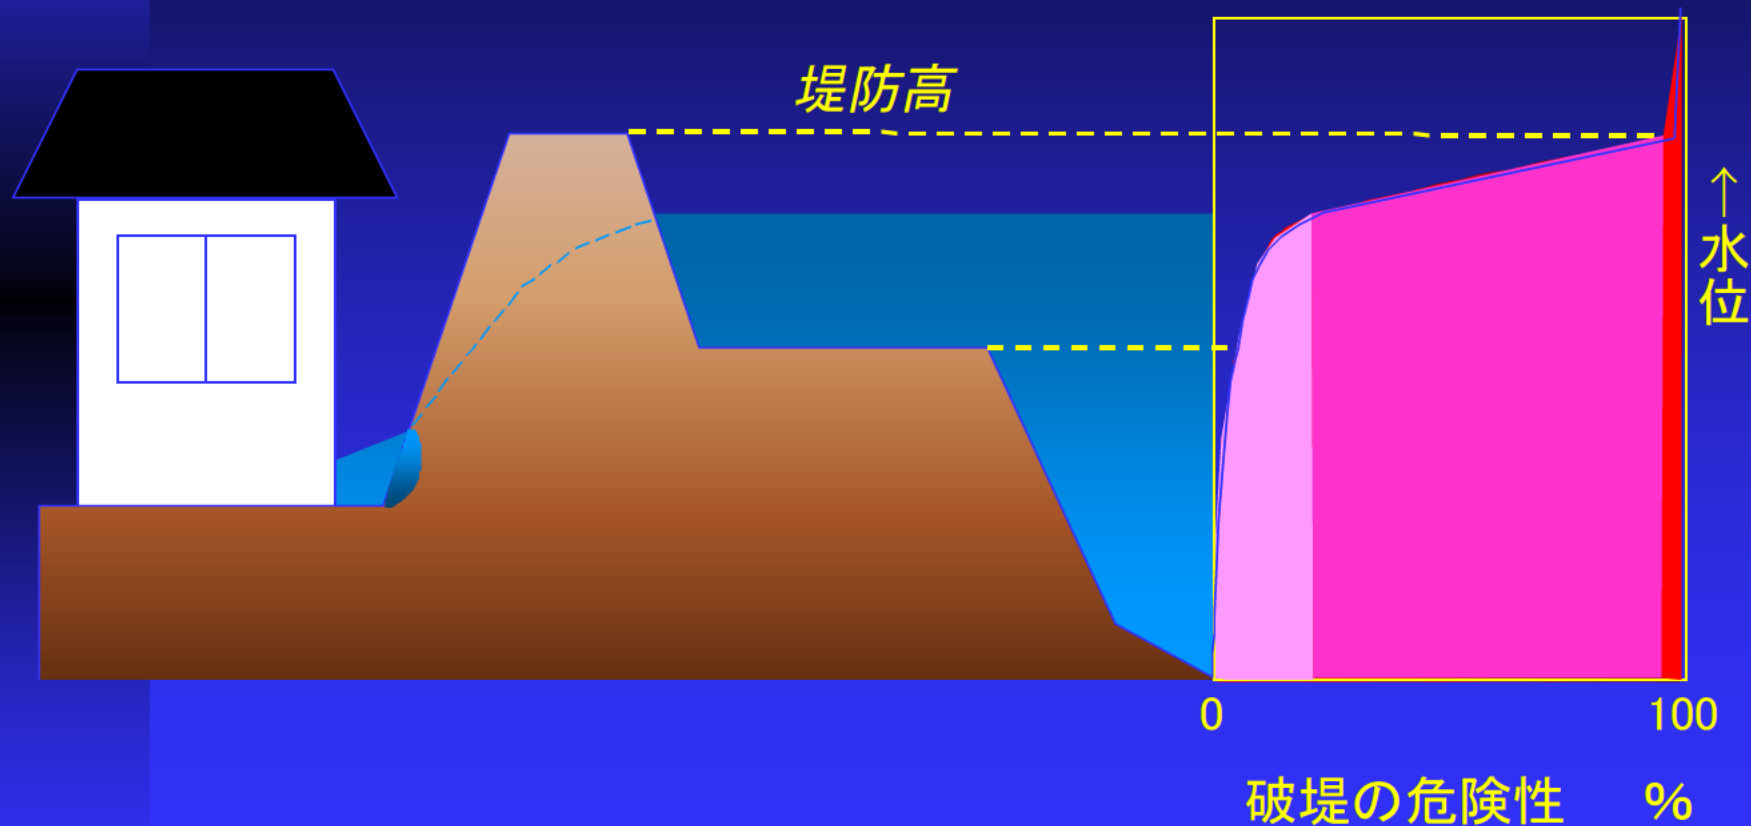
1.2 水位と堤防の危険度

- 堤防内に水が浸透する場合

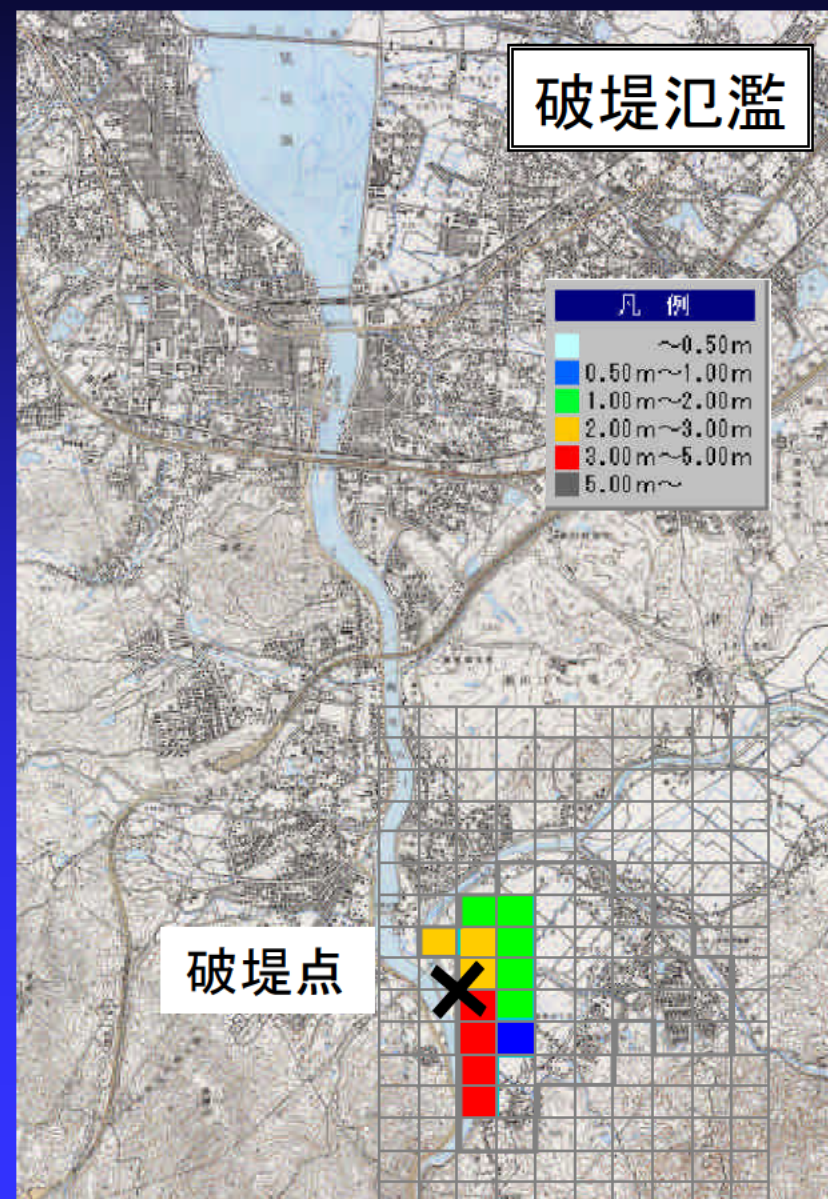
2. 破堤による被害の状況(瀬田川の例)

- ・ 昭和28年9月型洪水2.0倍相当流量
- ・ 左岸69.0k付近で破堤
- ・ レベル湛水と仮定

浸水面積 約81ha

被害額 約76億円
