## 第9 節 高潮 津波の現状

# 1. 高潮の現状

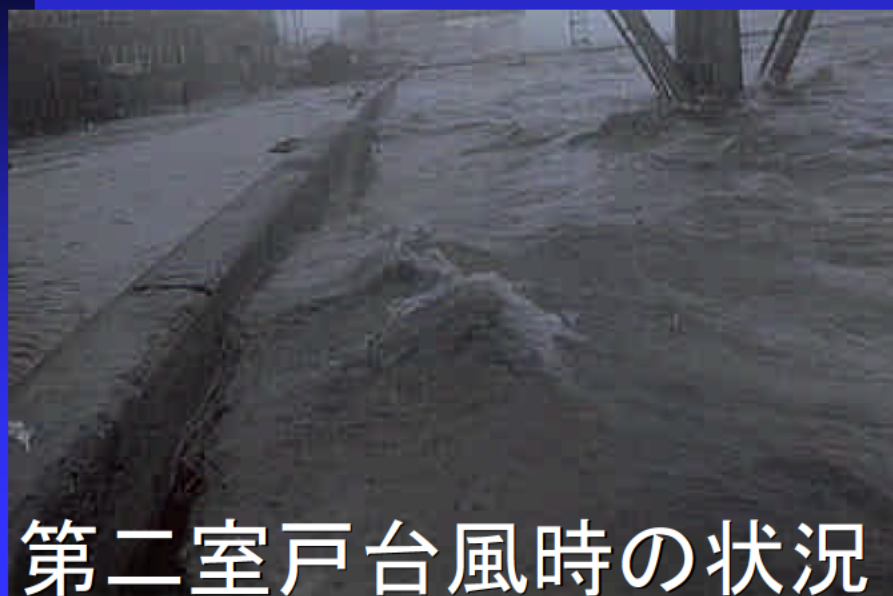
高潮とは

高潮とは、台風や低気圧の通過によって周辺の気圧が低下することにより水面が吸い上げられたり、風による吹き寄せによって水面が上昇する現象を表します。

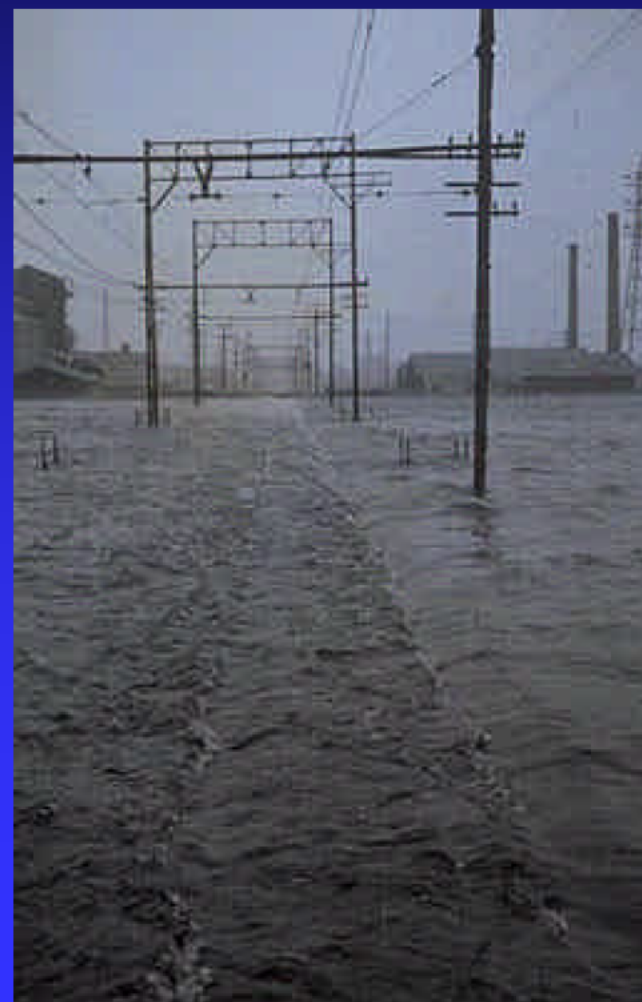
第二室戸台風時の状況
